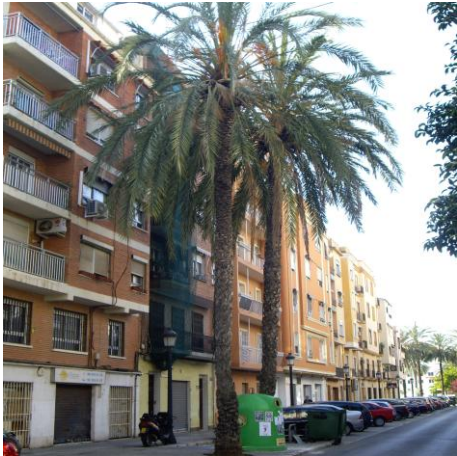
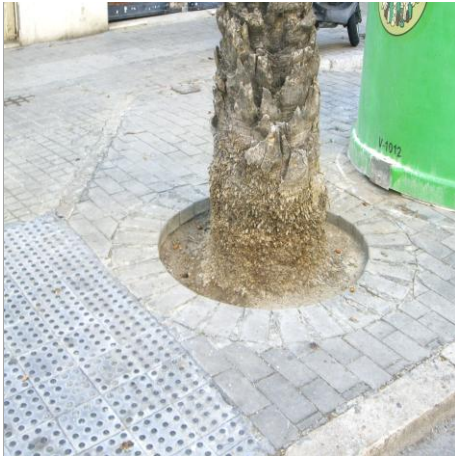
| Informació general / Información general | | | | Croquis de situació<br>Croquis de situación | |
|---|---|---|---|---|--|
| <b>Municipal</b> | 9000/53 | <b>Especie</b> | <i>Phoenix dactylifera</i> | | |

| Altres dades / Otros datos | | |
|---|---|---|
| <b>Observacions</b> | Lleugera inclinació, encara que el seu estat general és bo. | |
| <b>Observaciones</b> | Ligera inclinación, aunque su estado general es bueno. | |

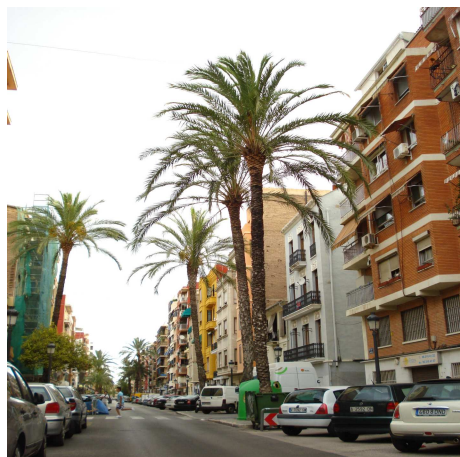
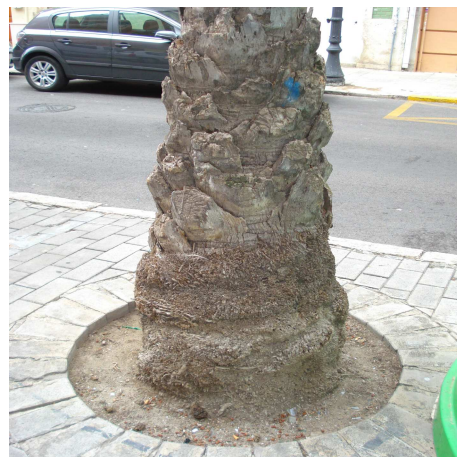
| Informació general / Información general | | | | Croquis de situació<br>Croquis de situación | |
|---|---|---|---|---|--|
| <b>Codi / Código Municipal</b> | 9000/54 | <b>Espècie / Especie</b> | <i>Phoenix dactylifera</i> | | |

| Altres dades / Otros datos | | |
|---|---|---|
| <b>Observacions</b> | Inclinada cap a la calçada (Sud) | |
| <b>Observaciones</b> | Inclinada hacia la calzada (Sur). | |

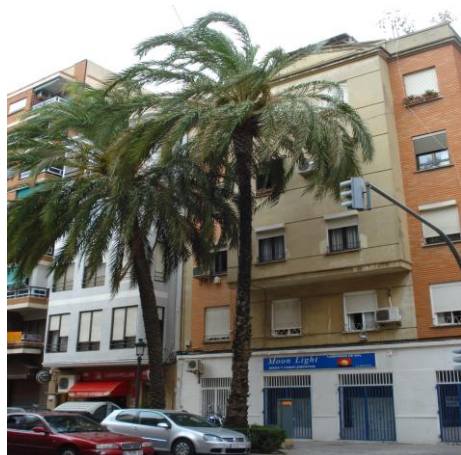
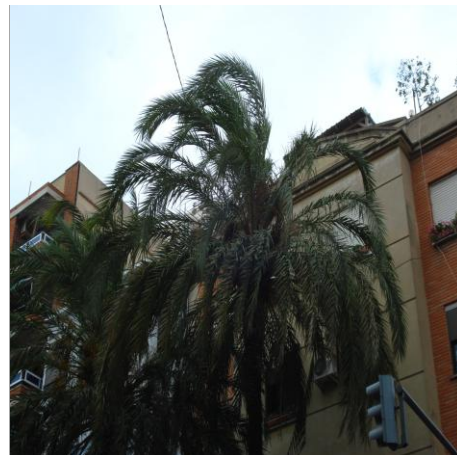
| Informació general / Información general | | | | Croquis de situació<br>Croquis de situación | |
|---|---|---|---|---|--|
| <b>Codi / Código Municipal</b> | 24360/6 | <b>Espècie / Especie</b> | <i>Phoenix dactylifera</i> | | |

| Altres dades / Otros datos | | | |
|---|---|---|---|
| <b>Observacions</b> | Lleu inclinació sobre la calçada. | | |
| <b>Observaciones</b> | Leve inclinación sobre la calzada. | | |

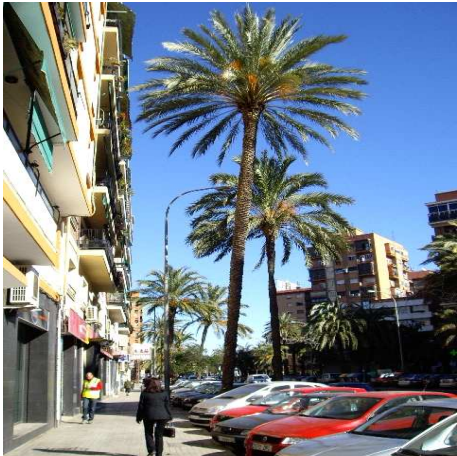
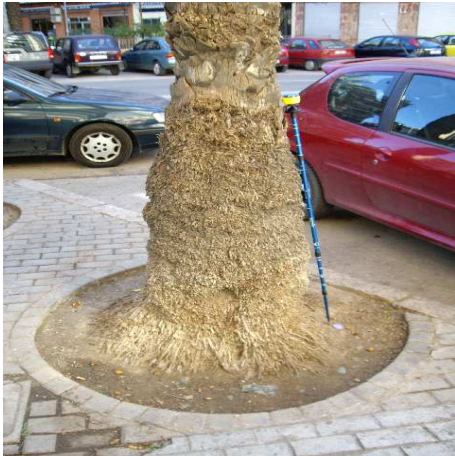
| Informació general / Información general | | | | Croquis de situació<br>Croquis de situación | |
|---|---|---|---|---|--|
| <b>Codi / Código Municipal</b> | 24360/11 | <b>Espècie / Especie</b> | <i>Phoenix dactylifera</i> | | |

| Altres dades / Otros datos | | | |
|---|---|---|---|
| <b>Observacions</b> | Lleu inclinació sobre la calçada. | | |
| <b>Observaciones</b> | Leve inclinacion sobre la calzada. | | |

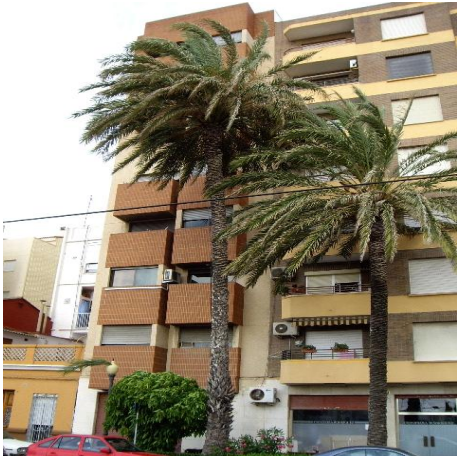
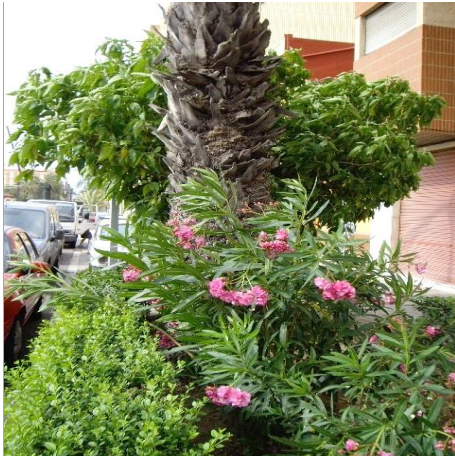
| Informació general / Información general | | | | Croquis de situació<br>Croquis de situación | |
|---|---|---|---|---|--|
| <b>Codi / Código Municipal</b> | 24360/16 | <b>Espècie / Especie</b> | <i>Phoenix dactylifera</i> | | |

| Altres dades / Otros datos | | | |
|---|---|---|---|
| <b>Observacions</b> | Lleu inclinació sobre la calçada. | | |
| <b>Observaciones</b> | Leve inclinacion sobre la calzada. | | |

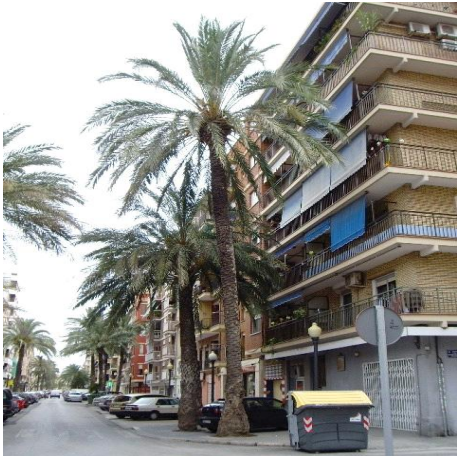
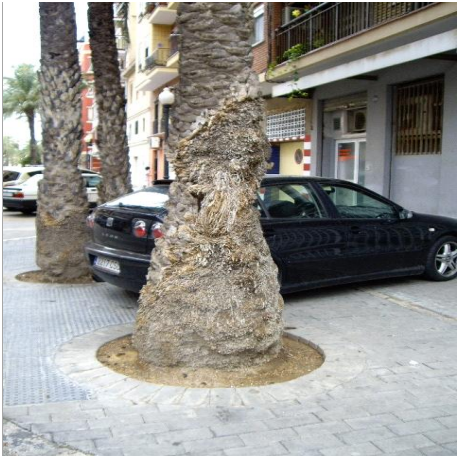
| Informació general / Información general | | | | Croquis de situació<br>Croquis de situación | |
|---|---|---|---|---|--|
| <b>Codi / Código Municipal</b> | 9000/51 | <b>Espècie / Especie</b> | <i>Phoenix dactylifera</i> | | |

| Altres dades / Otros datos | | | |
|---|---|---|---|
| <b>Observaciones</b> | Leve inclinación hacia el oeste. | | |
