<b>Denominación del Bien</b>		<b>Categoría</b>		<b>Código</b>	
Colegio Parroquial Diocesano Santiago Apóstol		BRL (Monumento Interés Local)		C-19	
<b>Localización</b>			<b>Protección</b>	<b>Catalogación</b>	<b>Sección</b>
C/ Escalante 329			Integral	Individual	P. Cultural
<b>Titularidad</b>	<b>Coordenadas U.T.M.</b>		<b>Uso</b>	<b>Datum</b>	<b>Ref. catastral del Bien</b>
Privada	729688	4372786	30S	ETRS89	9729305YJ2792H
<b>Tipo de elemento</b>			<b>Cronología</b>		
Arquitectura escolar			1934

<b>Denominación del Bien</b>		<b>Categoría</b>			<b>Código</b>
Parroquia Cristo Redentor-S. Rafael Arcángel		BRL (Monumento Interés Local)			C-20
<b>Localización</b>			<b>Protección</b>	<b>Catalogación</b>	<b>Sección</b>
C/ Reina 96			Integral	Individual	P. Cultural
<b>Titularidad</b>	<b>Coordenadas U.T.M.</b>		<b>Uso</b>	<b>Datum</b>	<b>Ref. catastral del Bien</b>
Privada. Iglesia Católica	729800	4372109	30S	ETRS89	9923702YJ2792D
<b>Tipo de elemento</b>			<b>Cronología</b>		
Arquitectura religiosa			Principios del s. XX

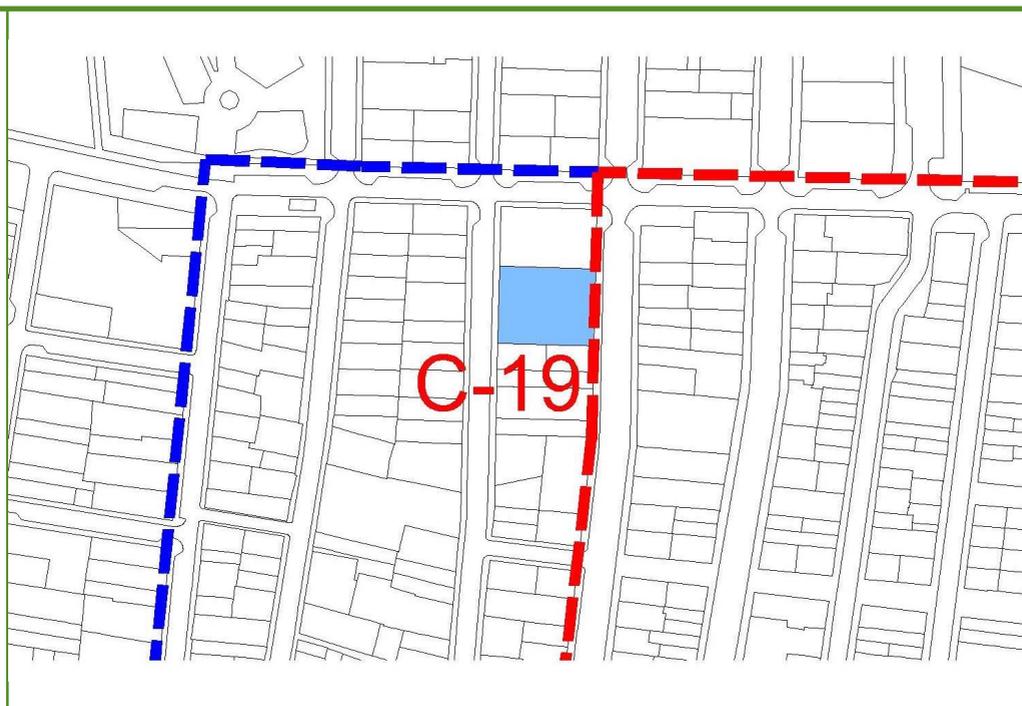
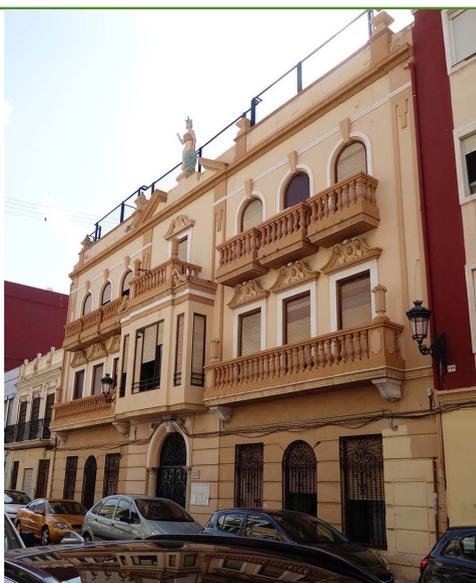
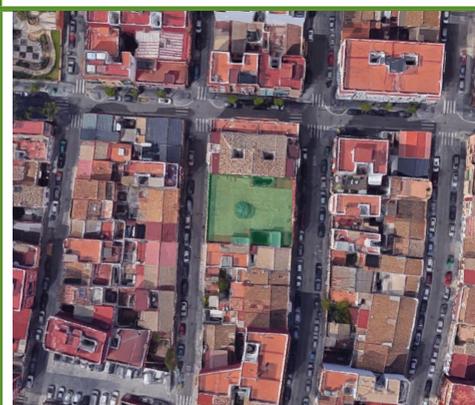
Presenta grietas en algunos puntos de la fachada, especialmente en balcones y tímpanos, así como algunos desconchados y humedades. Vigas descarnadas en algunos sotobalcones.

Requiere plan de estudio de los elementos cerámicos, de las rejerías, azulejería de zócalos, pavimentos y elementos decorativos de la fachada, así como la identificación de elementos impropios para su recuperación y posterior puesta en valor.  
Evitar la erosión del uso.

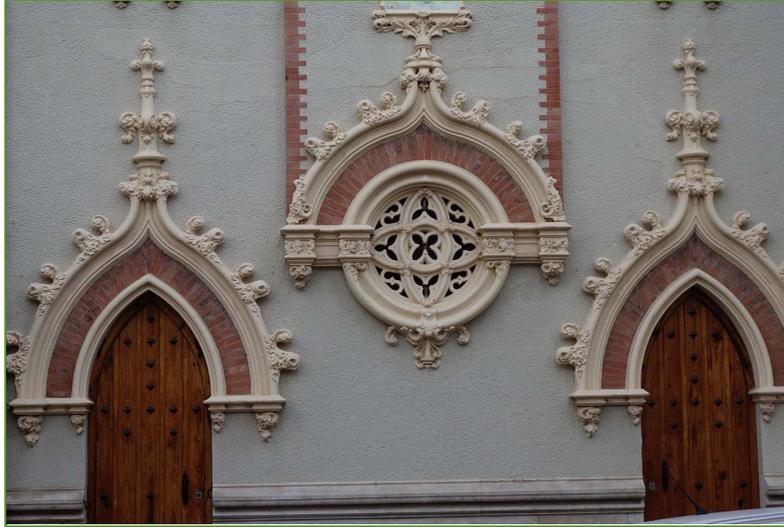
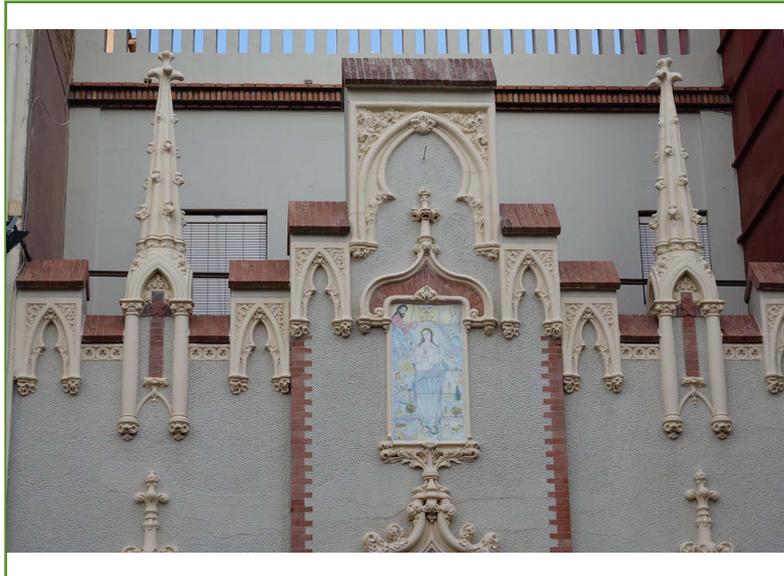
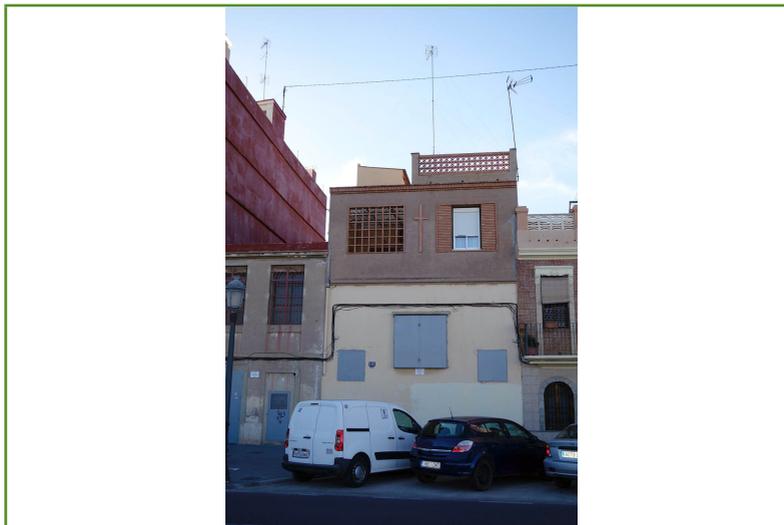
Instalaciones y puertas metálicas situadas en la fachada posterior.  
Asimismo, todos aquellos consignados en el artículo I.59 de las NNUU.

Arriba, detalles de la fachada. Sobre estas líneas, parte trasera del edificio (2018).

1. Parcela: mantenimiento / alta / no urgente
2. Fachada principal: mantenimiento / alta / no urgente
3. Sistema estructural: mantenimiento / alta / no urgente
4. Elementos decorativos y de revestimientos: mantenimiento / alta / no urgente
5. Instalaciones y puertas metálicas en fachada posterior: eliminación / media / no urgente
6. Fachada posterior: mantenimiento / reducida / no urgente
7. Carpinterías de madera originales: mantenimiento / alta / no urgente (en caso de sustitución serán del mismo material que las originales).
