Informació general / Información general			Croquis de situació Croquis de situación	
Codi / Código Municipal	42340/694	Espècie / Especie	<i>Washingtonia robusta</i>	
Grup	Palmera	Nom comú	Washingtonia mexicana	
Grupo	Palmera	Nombre común	Washingtonia mexicana	
Tipologia	Viari	Gestió	SJ NORD	
Tipología	Viario	Gestión	SJ NORTE

Localització / Localización	
Districte / Distrito	Barri / Barrio
11-POBLATS MARÍTIMS	11-CABANYAL-CANYAMELAR
Coordenada X	Coordenada Y
729795	4372876
Situació	AV. DELS TARONGERS – C/. PROGRÉS
Situación	AV. LOS NARANJOS - C/. PROGRESO

1. Localización de la zona de baño

El perfil de la zona de baño de la playa del Cabañal se ha completado en 2017.

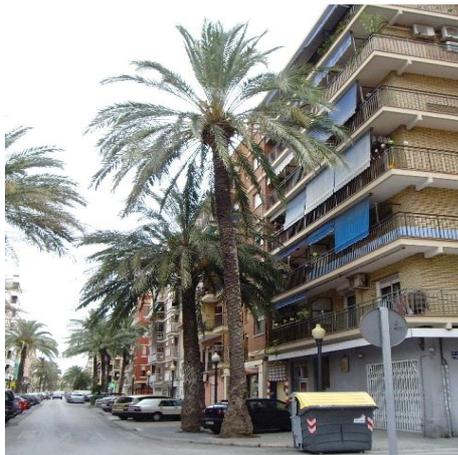
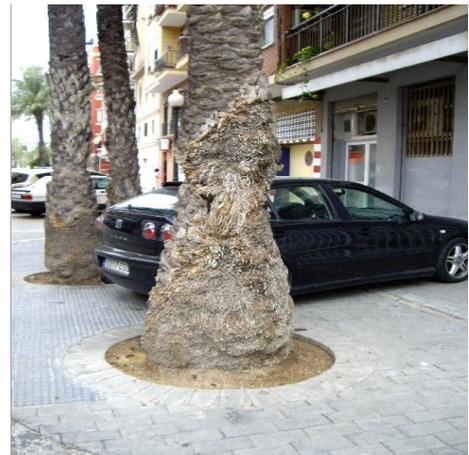
Observacions	Lleu inclinació cap a l'oest.		
---------------------	-------------------------------	--	--

Observaciones	Leve inclinación hacia el oeste.		
----------------------	----------------------------------	--	--
