<b>Denominación del Bien</b>		<b>Categoría</b>			<b>Código</b>
Fábrica de Hielo		BRL (Espacio Etnológico Interés Local)			C-17
<b>Localización</b>			<b>Protección</b>	<b>Catalogación</b>	<b>Sección</b>
C/ Pescadores 43-45			Integral	Individual	P. Cultural
<b>Titularidad</b>	<b>Coordenadas U.T.M.</b>		<b>Uso</b>	<b>Datum</b>	<b>Ref. catastral del Bien</b>
Privada	730093	4372288	30S	ETRS89	0225811YJ3702E
<b>Tipo de elemento</b>			<b>Cronología</b>		
Instalación industrial			1925

<b>Denominación del Bien</b>		<b>Categoría</b>		<b>Código</b>	
Lonja de Pescadores		BRL (Espacio Etnológico Interés Local)		C-18	
<b>Localización</b>			<b>Protección</b>	<b>Catalogación</b>	<b>Sección</b>
c/ Eugenia Viñes 133-171 y Pl. Hombres del Mar 16-36			Integral	Individual	P. Cultural
<b>Titularidad</b>	<b>Coordenadas U.T.M.</b>		<b>Uso</b>	<b>Datum</b>	<b>Ref. catastral del Bien</b>
Pública	730040	4372175	30S	ETRS89	0124931YJ3702C y manzana 01249 parcelas 01 al 41
<b>Tipo de elemento</b>			<b>Cronología</b>		
Arquitectura residencial			1909

<b>Denominación del Bien</b>		<b>Categoría</b>		<b>Código</b>	
Colegio Parroquial Diocesano Santiago Apóstol		BRL (Monumento Interés Local)		C-19	
<b>Localización

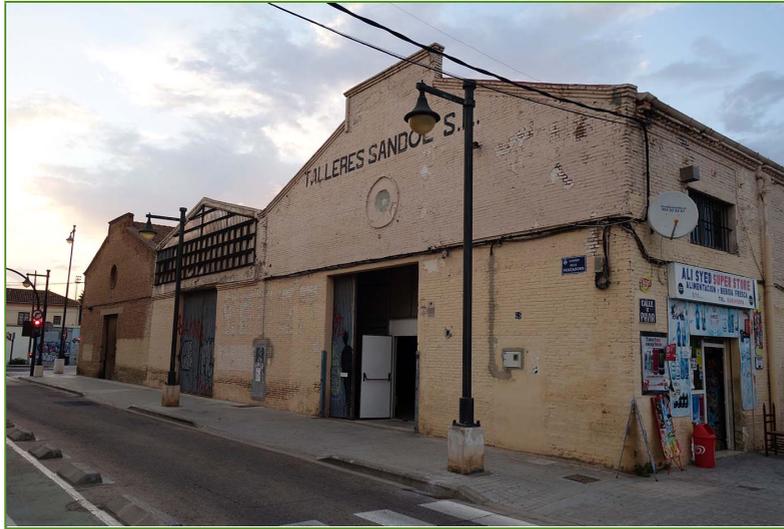
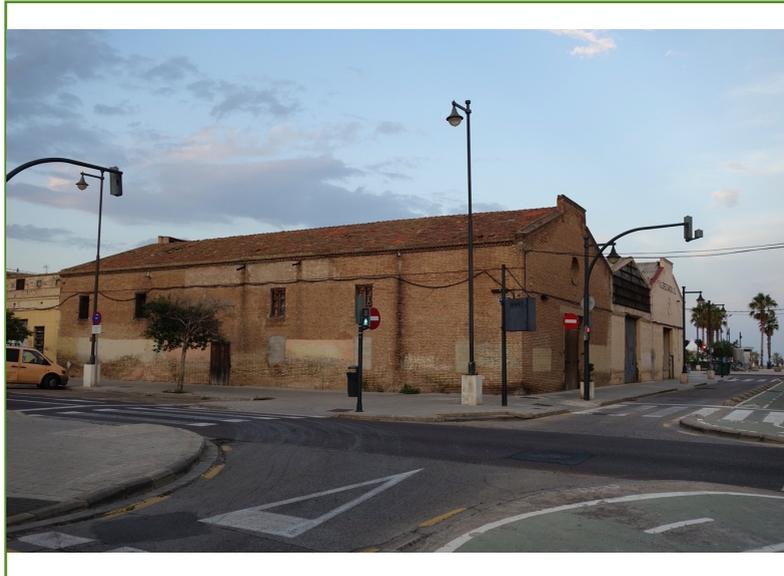
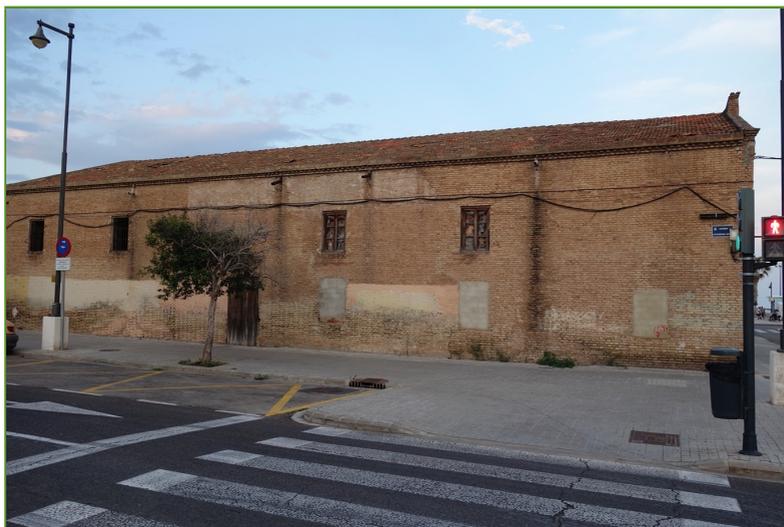
Vista de la fachada principal y del lateral norte de la Fábrica de Hielo (2018).

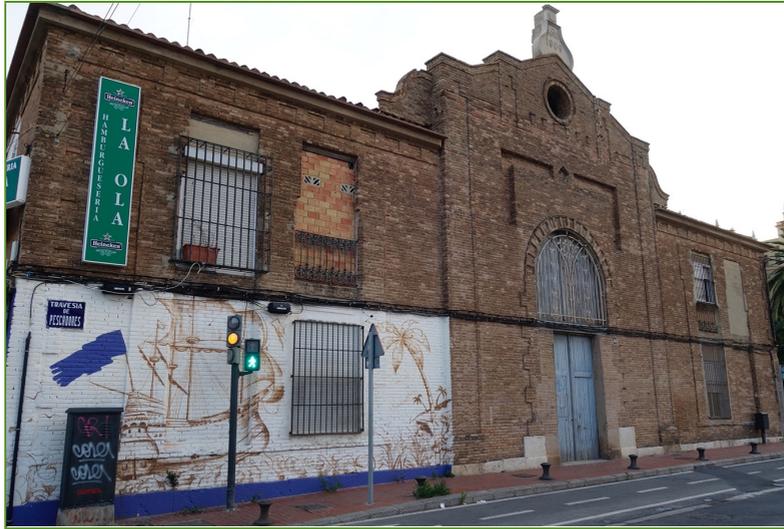
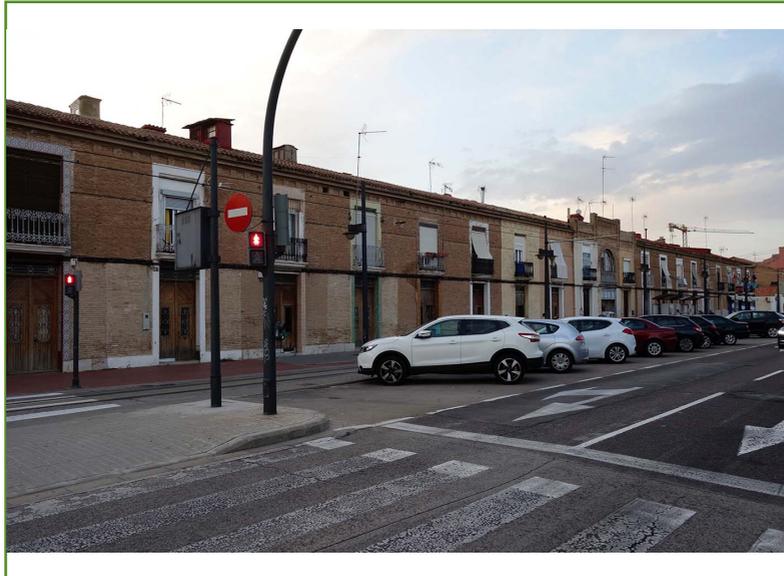
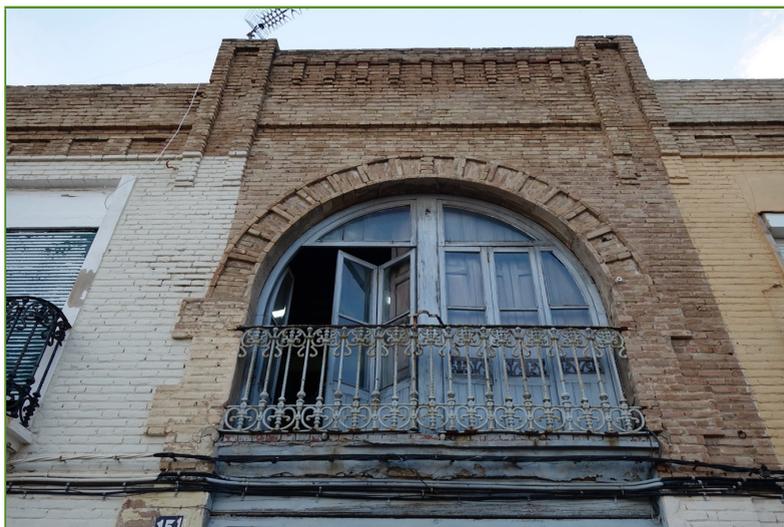
Arriba, fachada norte. En el centro, fachada longitudinal este. Abajo, detalle de ventanal (2018).

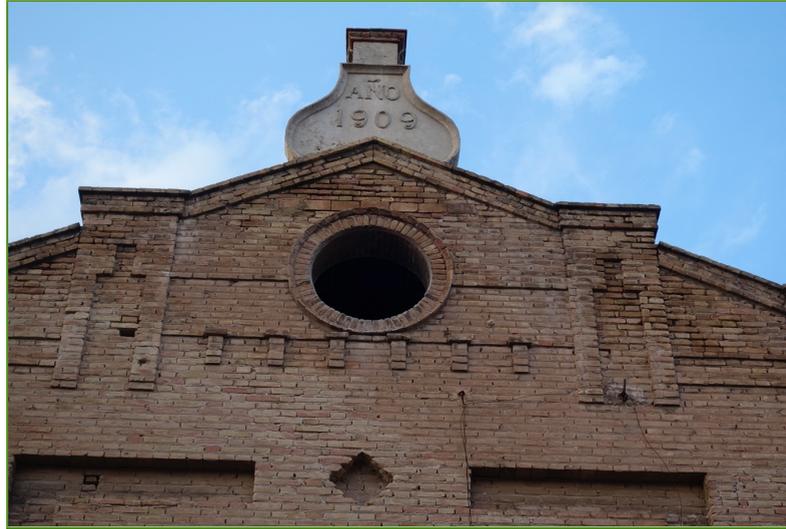
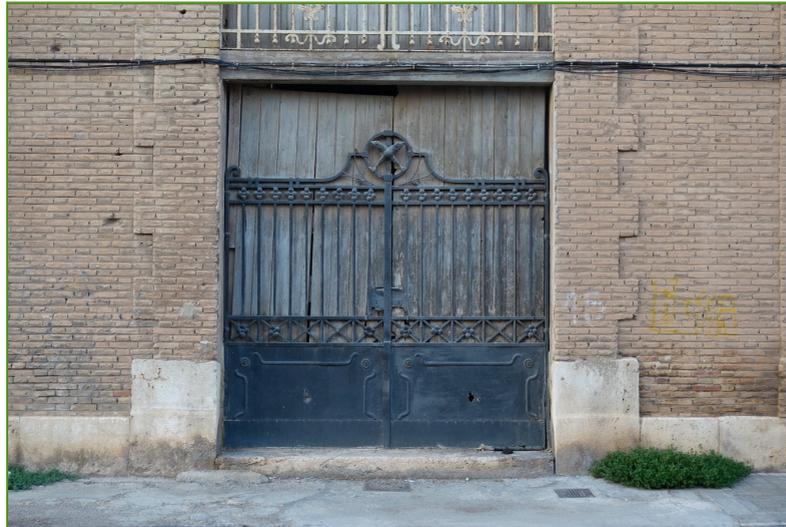
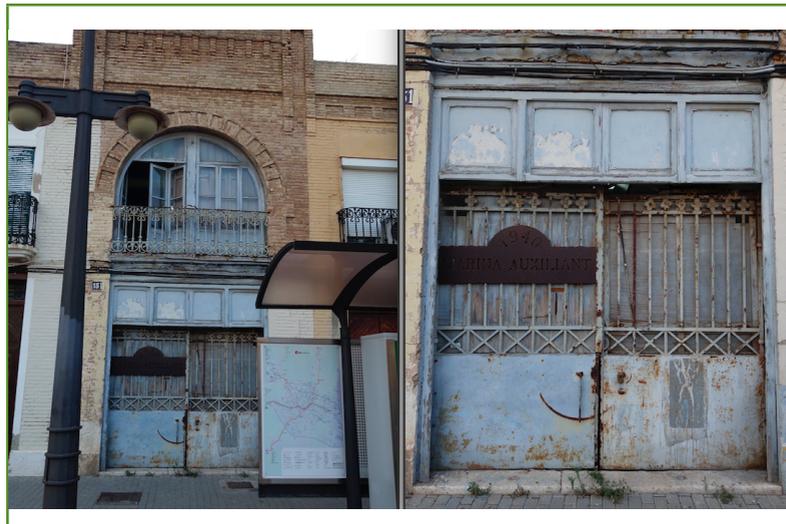
Detalles de remates, vanos y rejerías (2018).
