| Denominación del Bien | | Categoría | Código | | |
| Antigua Tonelería Soler | | BC (Inmueble Protegido) | CS-19 | | |

**CATÁLOGO DE PROTECCIONES**
**Uso**

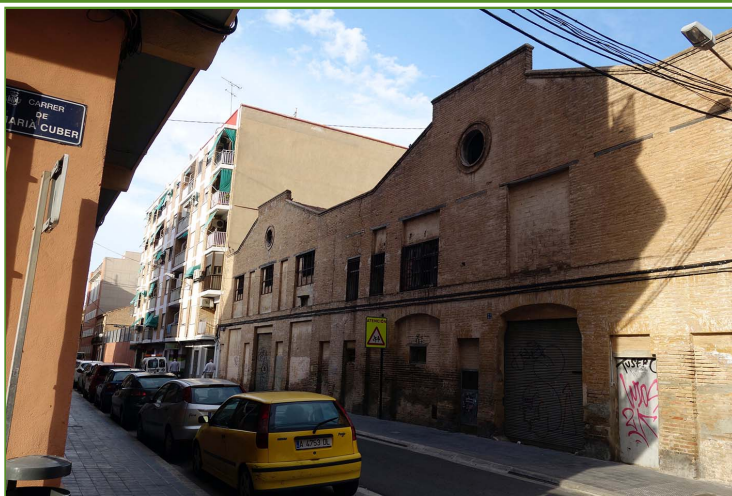
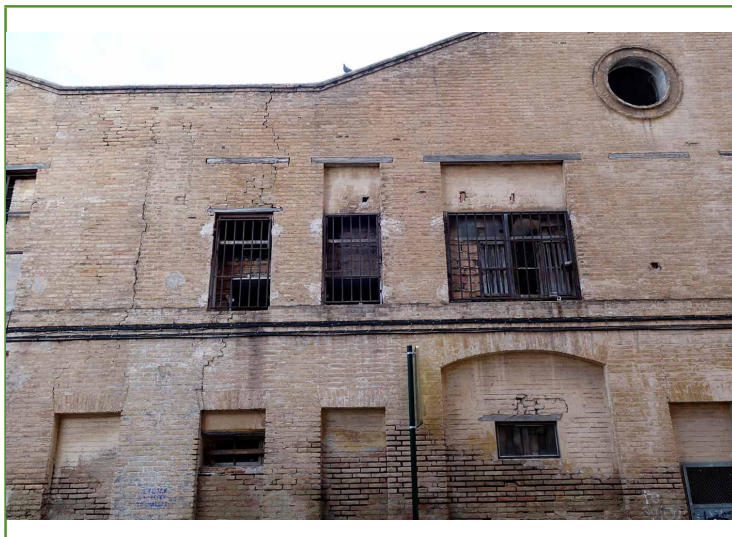
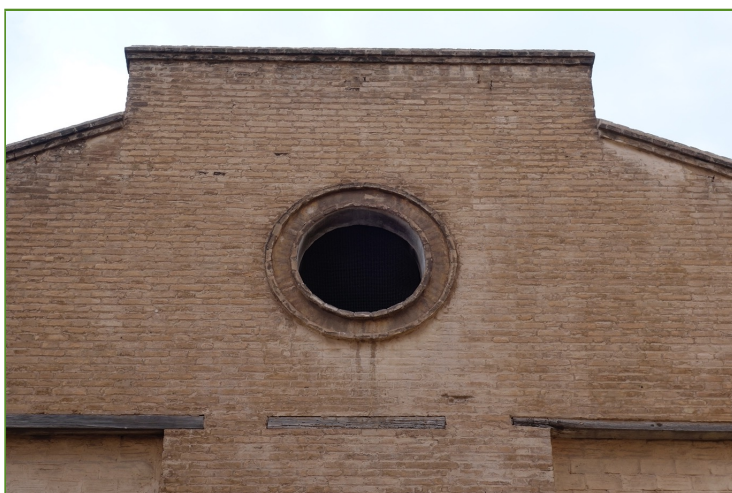
Vista general y de detalle de la cabecera de la nave (2018).

En general buen estado de conservación a pesar de su abandono. Se observan grietas en zonas puntuales. La mayoría de vanos están tapiados, con la consiguiente pérdida de la carpintería y la rejería asociada.

Se deberá mantener de manera uniforme la fábrica de ladrillo cara vista.

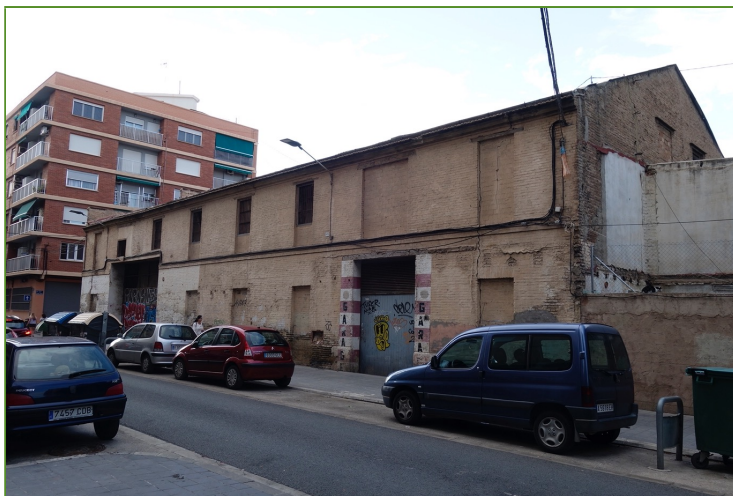
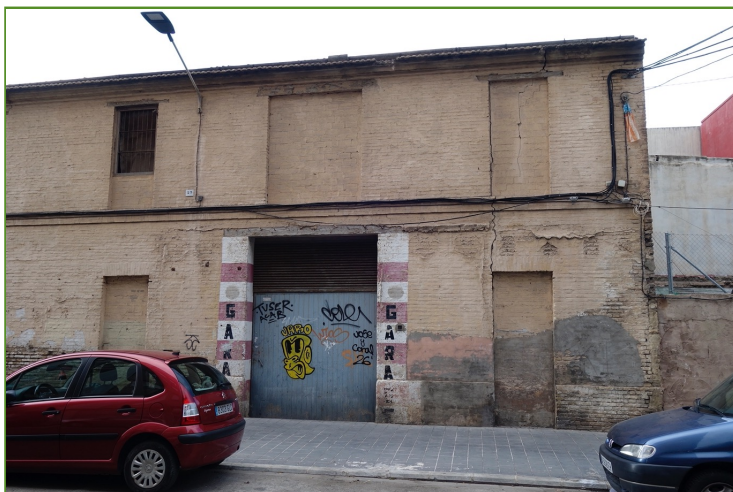
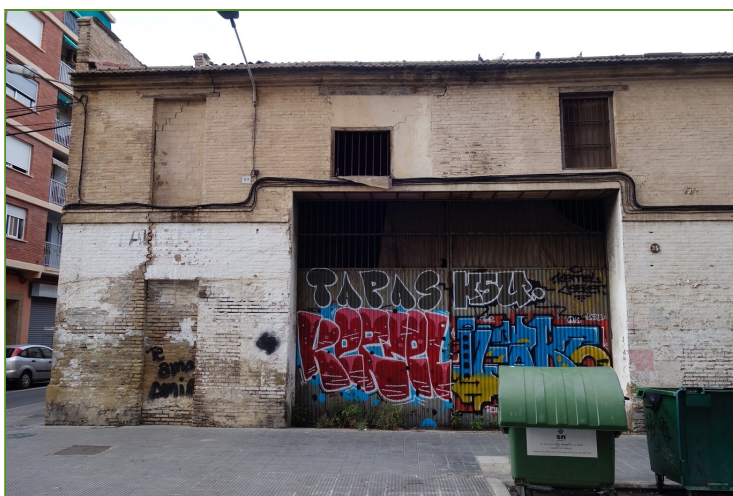
Vista de la fachada longitudinal, recayente en c/ Mariano Cuber (2018).

Tapiado de los vanos de la fachada principal y del lateral del edificio.  
Asimismo, todos aquellos consignados en el artículo 1.59 de las NNUU.

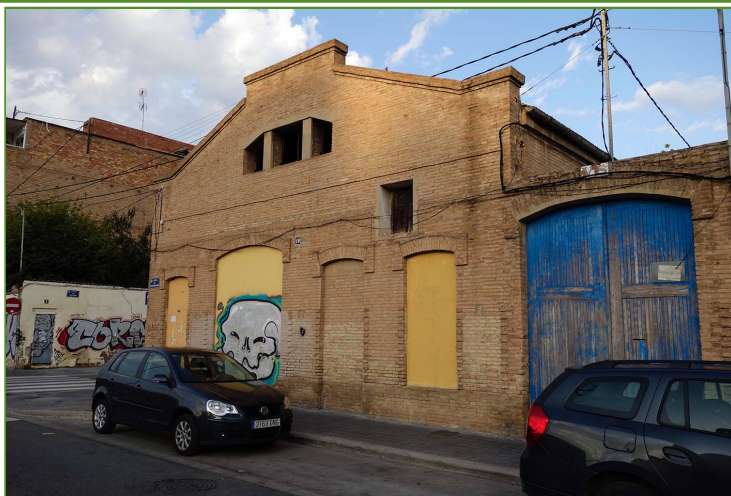
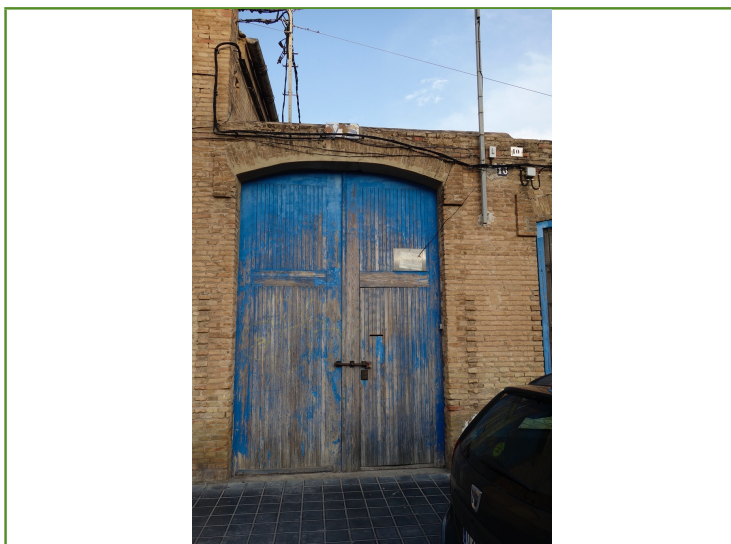
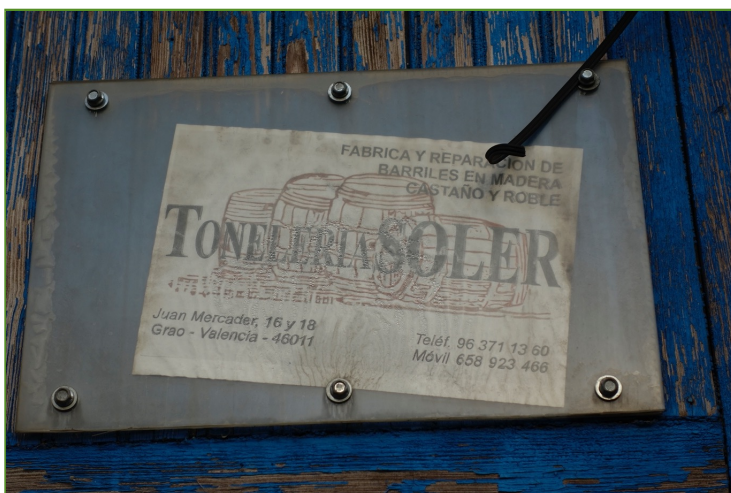
Arriba, fachada principal del edificio. En medio, puerta de acceso al patio desde la calle. Sobre estas líneas, cartel de la tonelería conservado en la misma puerta (2018).

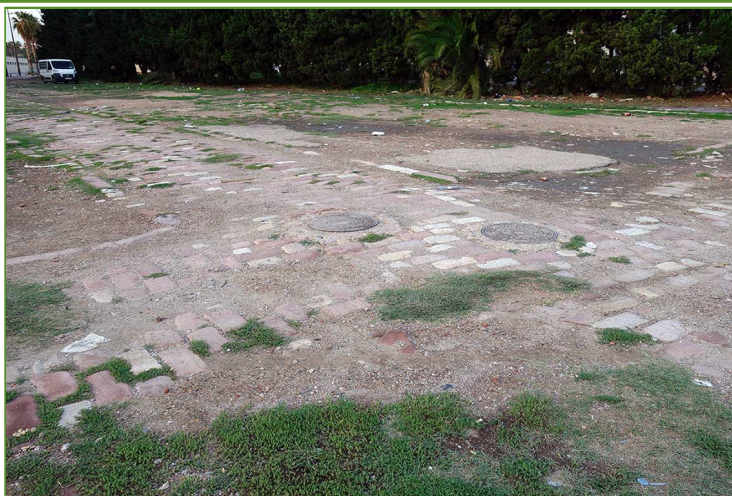
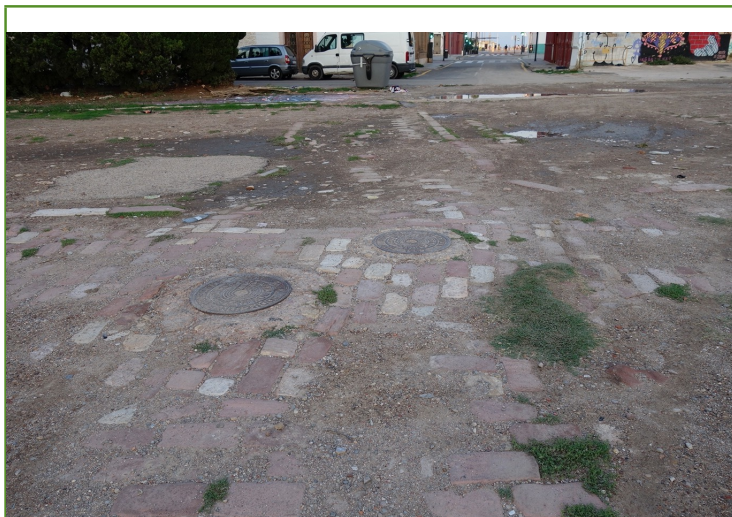
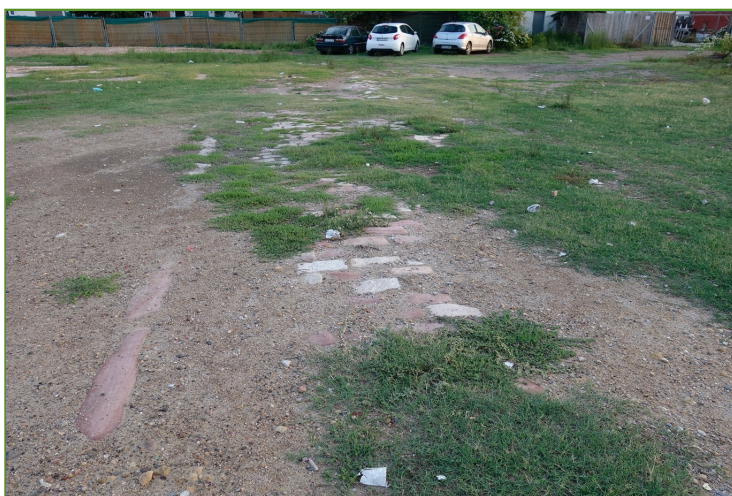
Se encuentra en un mal estado de conservación, con faltantes, abundante hierba y zonas cubiertas de tierra.

Imágenes de distintos tramos del viario, con detalle de los adoquines de rodeno (2018).

1. Organización y trazado viario: acondicionamiento / alta / no urgente
2. Restos de pavimentaciones urbanas: acondicionamiento / alta / no urgente
3. Trapas: eliminación / media / no urgente

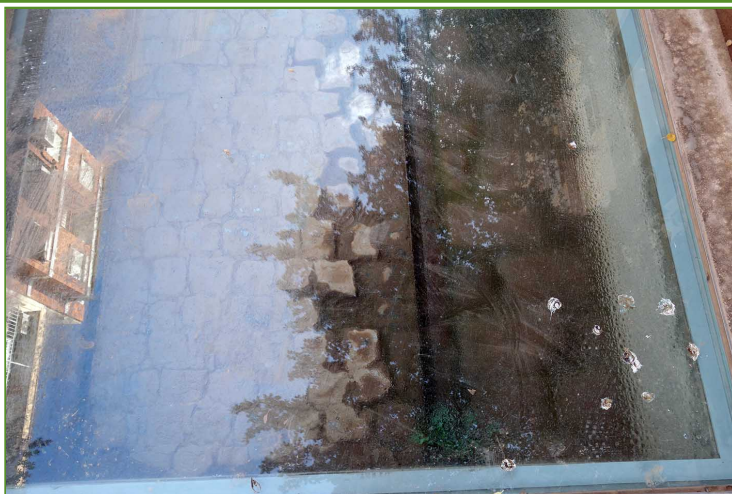
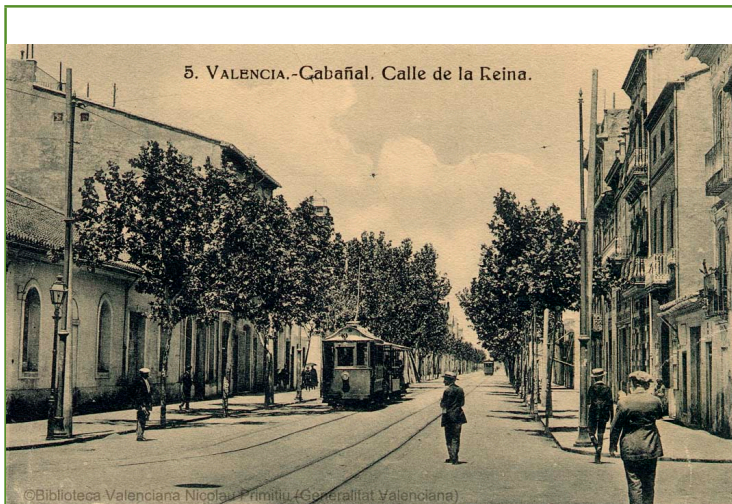
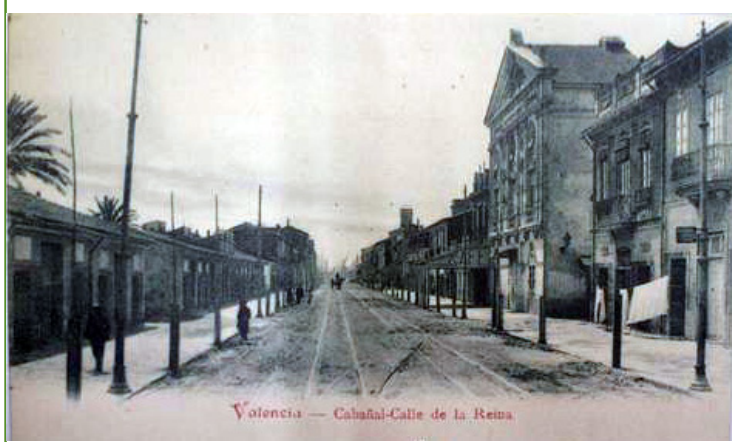
El tramo de pavimentación y el rail de tranvía fueron excavados y puestos en valor con motivo de la reurbanización de la calle en el año 2017. No obstante, la suciedad y la condensación de humedades dificultan la contemplación de los restos.

Arriba, imagen del adoquinado con rail del tranvía (2018). Abajo, postales con escenas del tranvía a su paso por la calle de la Reina (Fuente: Biblioteca Valenciana 'Nicolau Primitiu Gómez Serrano').

Se fomentará la introducción de algún elemento explicativo para favorecer la comprensión de los restos.
