Denominación del Bien		Categoría		Código	
Monumento a la Paz		BC		CS-26	
Localización			Protección	Catalogación	Sección
Plaza de la Semana Santa Marinera (anterior Armada Española)			Integral	Individual	P. Cultural
Titularidad	Coordenadas U.T.M.		Uso	Datum	Ref. catastral del Bien
Pública	729760	4371556	30S	ETRS89	
Tipo de elemento			Cronología		
Monumento conmemorativo			1987

Denominación del Bien		Categoría		Código	
Nave industrial de la c/ Francisco Baldomar 48-50		BC (Inmueble Protegido)		CS-27	
Localización			Protección	Catalogación	Sección
C/ Francisco Baldomar 48-50			Parcial	Individual	P. Cultural
Titularidad	Coordenadas U.T.M.		Uso	Datum	Ref. catastral del Bien
Privada	729403	4371821	30S	ETRS89	9519206YJ2792B
Tipo de elemento			Cronología		
Instalación industrial			1930

Denominación del Bien		Categoría		Código	
Casitas del Marques de Campo		BC (Inmueble Protegido)		CS-28	
Localización			Protección	Catalogación	Sección
C/ Barraca 305 a 311, c/ Padre Luis Navarro 314 a 320			Parcial	Conjunto	P. Cultural
Titularidad	Coordenadas U.T.M.		Uso	Datum	Ref. catastral del Bien
Privada	729502	4372609	30S	ETRS89	9928908YJ2792H0001AM
Tipo de elemento			Cronología		
Arquitectura residen

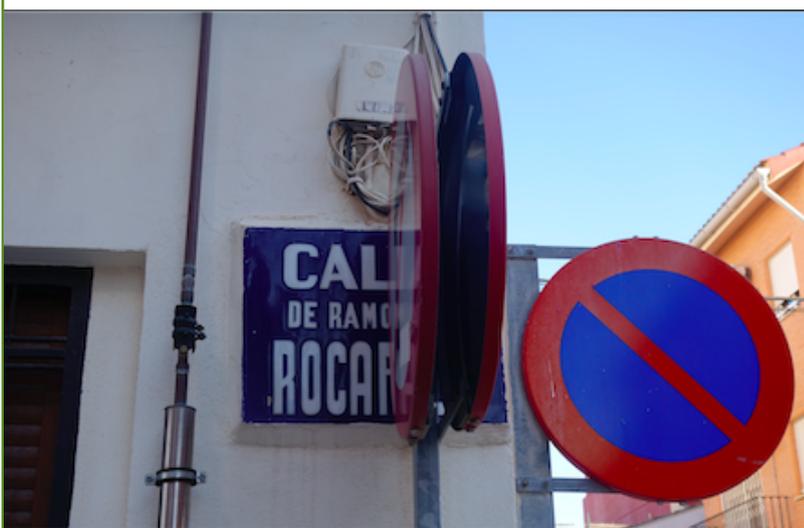
Ejemplo de ocultación de placa cerámica con rotulación de calle por instalación de señalética urbana (2021).

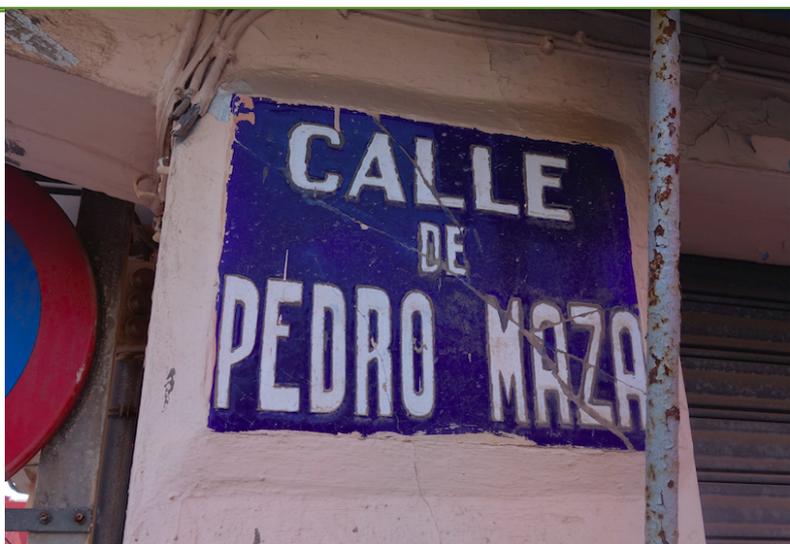
Ejemplo de afecciones en una placa cerámica con rotulación de calle (2021).

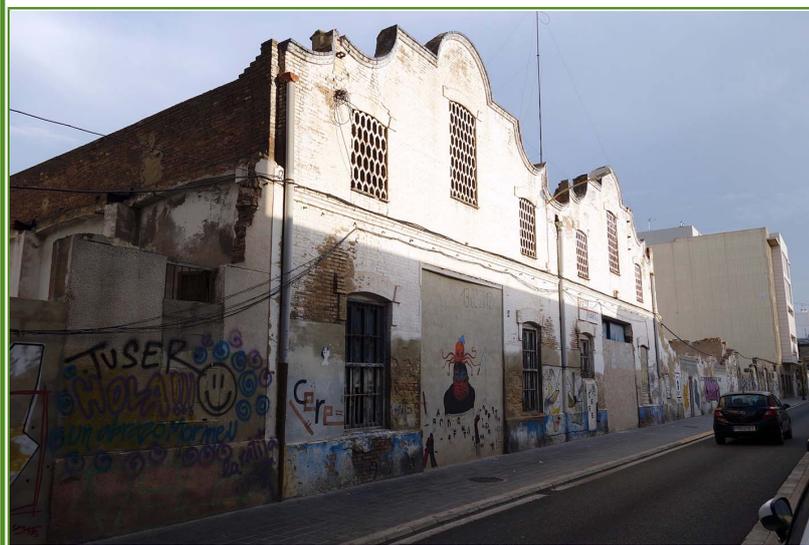
Ubicada fuera del CHP, en una manzana heterogénea con edificaciones de diferentes tipologías. Algunos de sus tramos, especialmente en c/Francisco de Baldomar, se encuentran deteriorados.

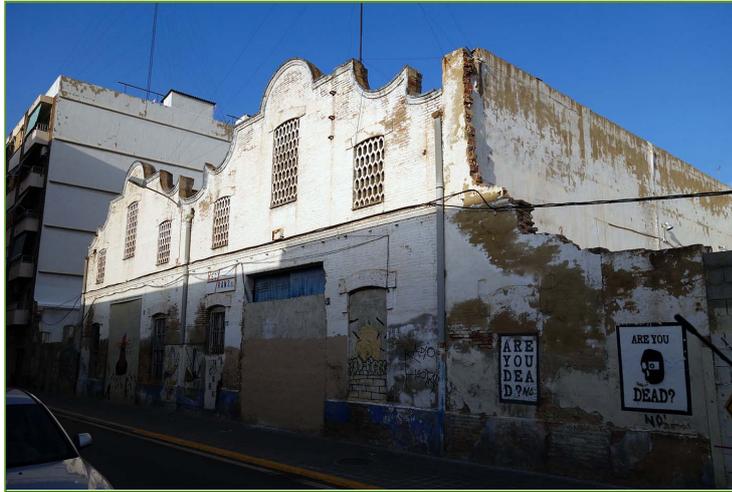
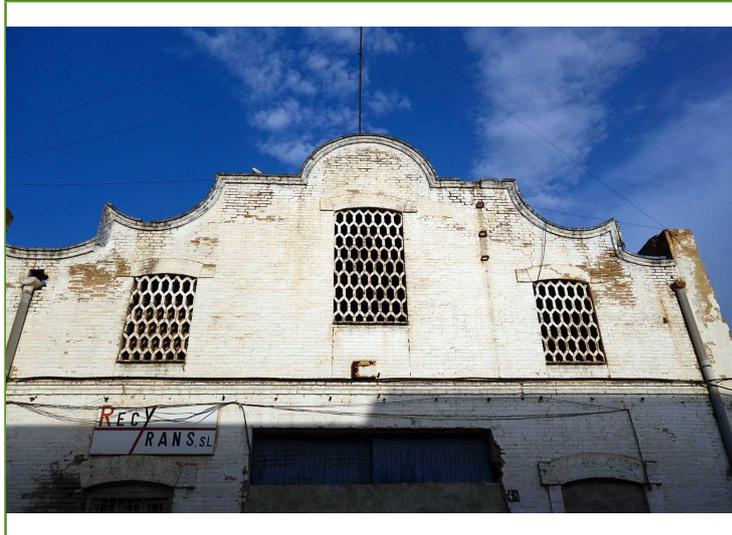
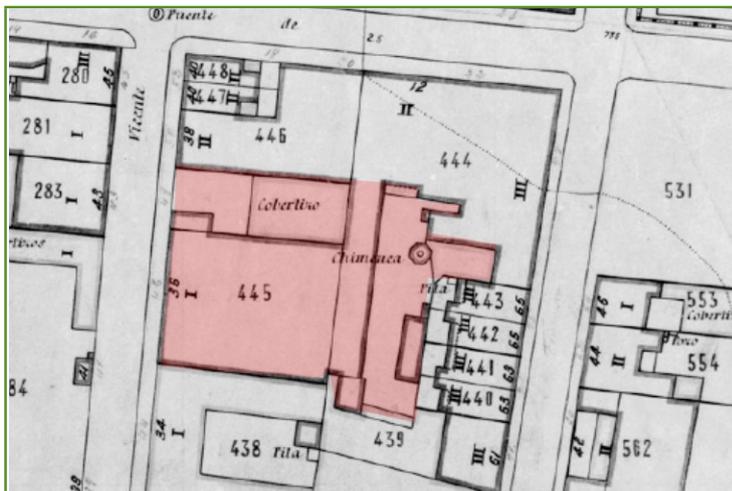
Ambas naves se encuentran tapiadas y en avanzado estado de degradación. Presenta numerosas grietas por arrufo en los vanos, y pérdida de enfoscados y enlucidos. La rejería y la carpintería de madera que se conserva está notablemente afectada.

1. Parcela: a conservar / tipológico / buen estado
2. Fachada principal: a conservar / material / mal estado
3. Volumetría: a conservar / ambiental / deficiente
4. Vanos: a conservar / material / deficiente
5. Rejería y carpintería: a conservar / material / mal estado
6. Cubierta de teja: a conservar / material / buen estado

Arriba, vista general del conjunto y detalle del remate de una de las naves (2018). Sobre estas líneas, localización del inmueble en el plano de Valencia de 1929-1944.

1. Parcela: mantenimiento / alta / urgente
2. Fachada principal: rehabilitación / alta / urgente
3. Cubiertas inclinadas: rehabilitación / alta / urgente
4. Vanos: rehabilitación / alta / urgente
5. Rejería y carpintería: rehabilitación / alta / urgente
6. Cableado eléctrico: eliminación / alta / urgente
7. Tapiado vanos: eliminación / alta / urgente
8. Cubierta de teja: mantenimiento / alta / no urgente
