| Denominación del Bien | | Categoría | | Código | |
| Parroquia Cristo Redentor-S. Rafael Arcángel | | BRL (Monumento Interés Local) | | C-20 | |

| Matadero del Cabanyal (L'Excorxador) | | BC (Inmueble Protegido) | | CS-01 | |

| Dirección General de la Guardia Civil | | BC (Inmueble Protegido) | | CS-02 | |

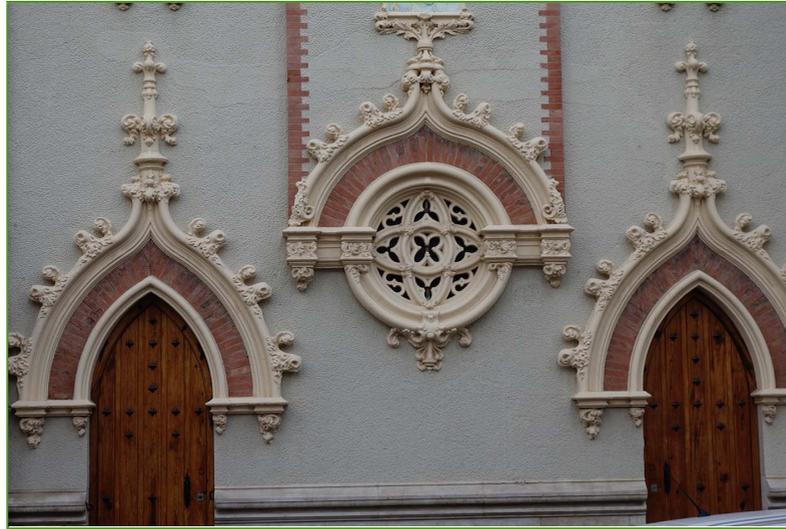
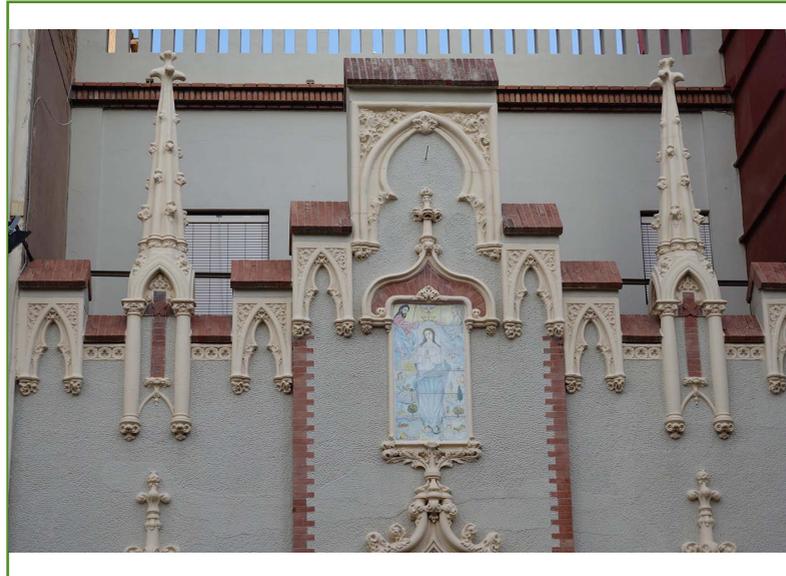
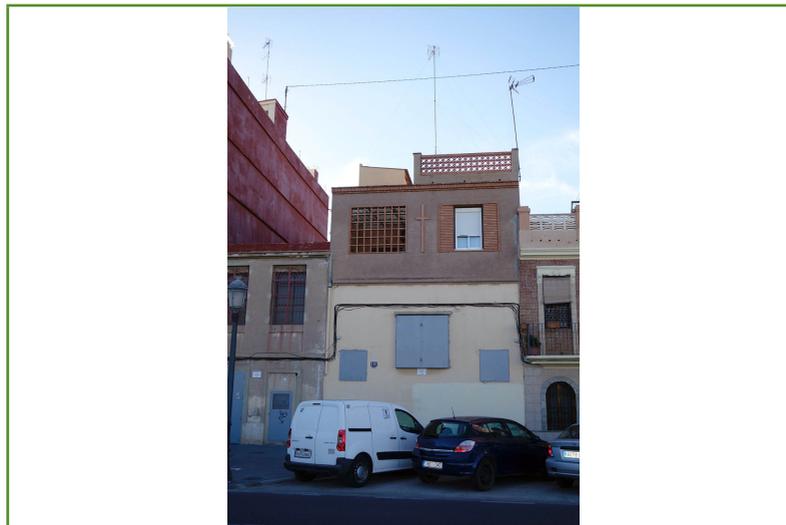
Instalaciones y puertas metálicas situadas en la fachada posterior.
Asimismo, todos aquellos consignados en el artículo I.59 de las NNUU.

Arriba, detalles de la fachada. Sobre estas líneas, parte trasera del edificio (2018).

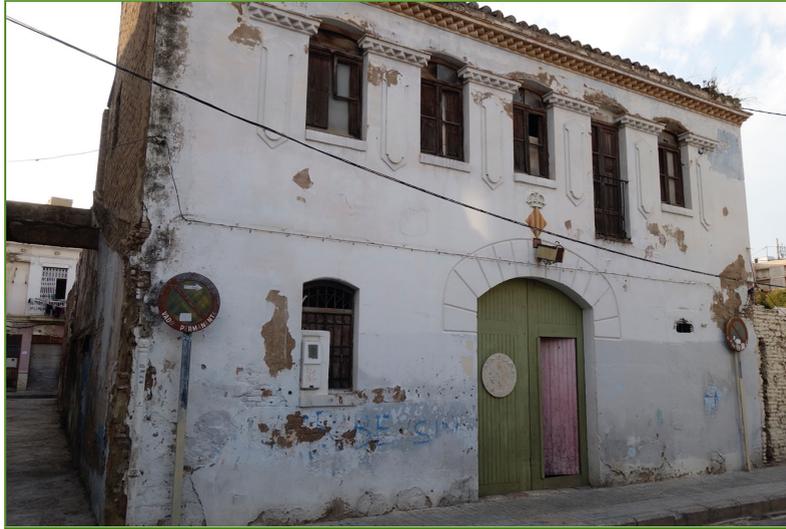
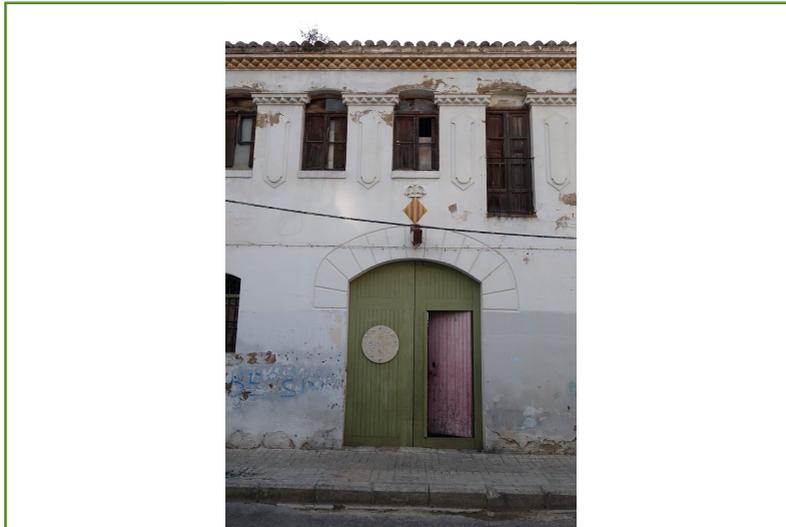
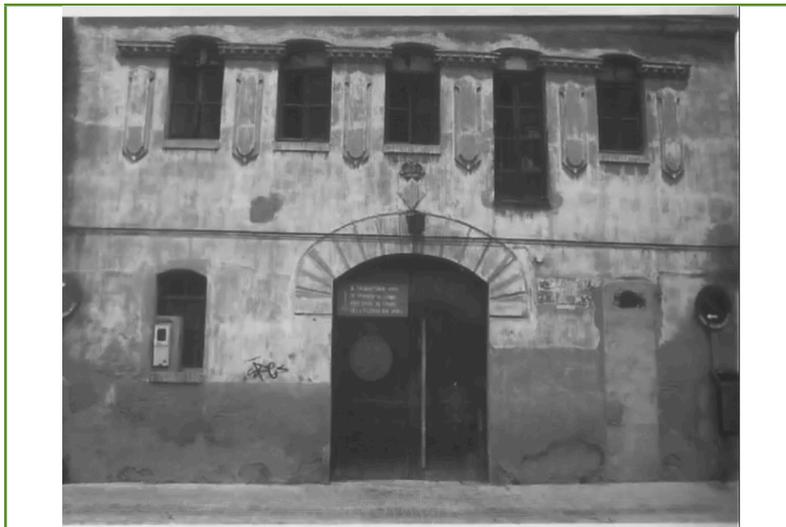
Arriba, dos imágenes previas a los trabajos de rehabilitación (2018). Sobre estas líneas, fotografía antigua del edificio, ya en estado de abandono (Fuente: Vicente Gallart).

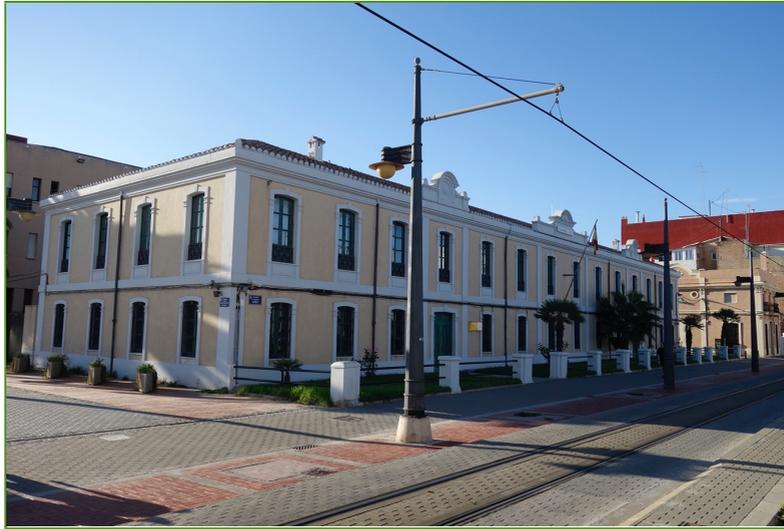
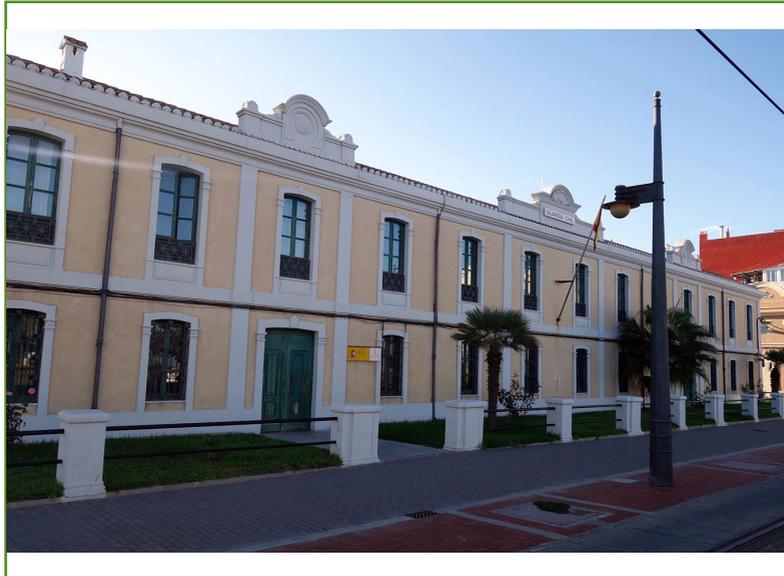
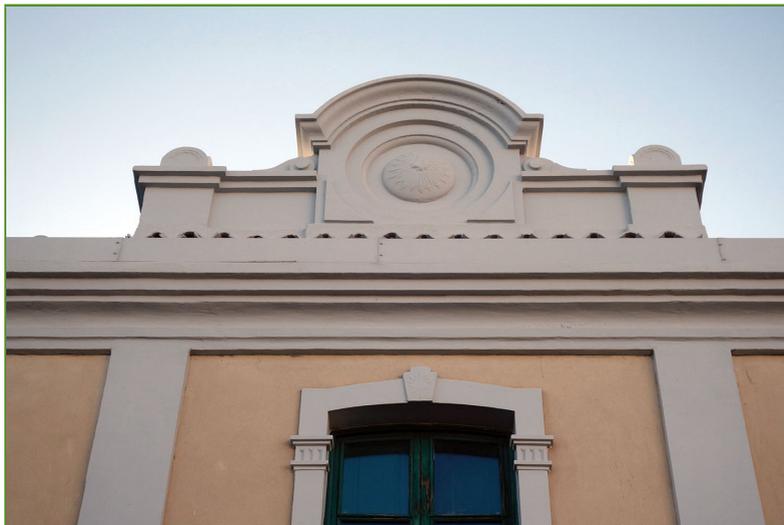
Algunas grietas superficiales en la fachada y en los laterales. Algunas de ellas han sido parcialmente tratadas

Dos imágenes de la fachada y detalle del remate sobre la entrada principal (2018).

1. Parcela: mantenimiento / alta / no urgente
2. Fachada principal y laterales: mantenimiento / alta / no urgente
3. Sistema estructural: mantenimiento / alta / no urgente
4. Elementos decorativos y de revestimientos: mantenimiento / alta / no urgente
5. Elementos eléctricos fachada: eliminación / alta / no urgente
6. Cubierta de teja árabe: mantenimiento / alta / no urgente
7. Rejerías y carpinterías de madera originales: mantenimiento / alta / no urgente
