CATÁLOGO DE PROTECCIONES

Denominación del Bien Categoría Código Nave industrial de la c/ Francisco Baldomar 48-50 BC (Inmueble Protegido) CS-27 Catalogación Sección Localización Protección P. Cultural Parcial Individual C/ Francisco Baldomar 48-50 **Titularidad** Coordenadas U.T.M. Uso **Datum** Ref. catastral del Bien 30S ETRS89 Privada 729403 4371821 9519206YJ2792B Tipo de elemento Cronología Instalación industrial 1930

Denominación del Bien		Categoría	l					Código
Casitas del Marques de Campo BC (Inmueb		ueble Protegido)				CS-28		
Localización Protección Catalogación Sección						cción		
C/ Barraca 305 a 311, c/ Padre Luis	Navarro 314	a 320		Ра	rcial	Conjunto	Р.	Cultural
Titularidad	Coordenadas	U.T.M.	Uso)	Datum	Ref. catasti	ral d	el Bien
Privada	729502	4372609	4372609 30S ETRS89 9928908YJ2792H			H0001AM		
Tipo de elemento	Cronología							
Arquitectura residencial			1875	5

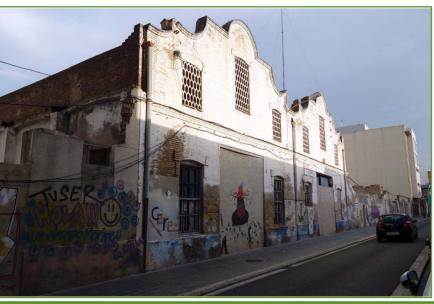
Emplazamiento: paisaje / ámbito:

Ubicada fuera del CHP, en una manzana heterogénea con edificaciones de diferentes tipologías. Algunos de sus tramos, especialmente en c/Francisco de Baldomar, se encuentran deteriorados.

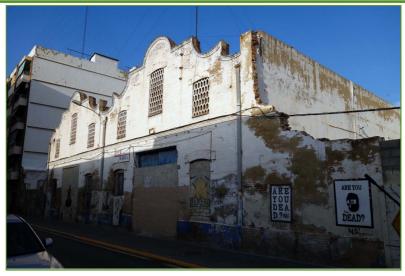
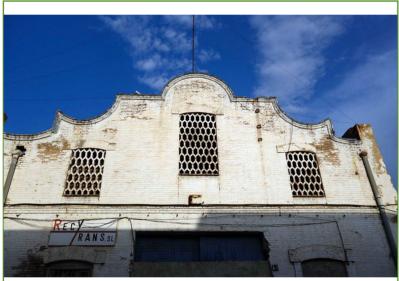
Solamente una de las dos naves conserva la puerta de madera. De las cuatro ventanas de la parte inferior de la fachada, tres conservan rejería y carpintería, aunque muy afectadas, y una cuarta está tapiada.

Elementos de interés: Nº de identificación (valoración: a conservar, irrelevante, impropio) / Carácter: material, ambiental o tipológico / Conservación: buen estado, aceptable, deficiente y mal estado.
Parcela: a conservar / tipológico / buen estado Fachada principal: a conservar / material / mal estado Volumetría: a conservar / ambiental / deficiente Vanos: a conservar / material / deficiente

5. Rejerías y carpinterías de madera originales: a conservar / material / mal estado 6. Cubierta de teja: a conservar / material / buen estado
Bienes muebles
Bibliografia y fuentes documentales
-Inventario Sectorial no incluído en el IGPCV. Sección Etnología. Generalitat ValencianaPlano del término Municipal Valencia (1929-1944).

Arriba, vista general del conjunto y detalle del remate de una de las naves (2018). Sobre estas líneas, localización del inmueble en el plano de València de 1929-1944.

Cualquier intervención sobre la fachada del inmueble deberá conservar con carácter material los elementos que componen la envolvente del edificio, así como sus componentes decorativos. Cuando no sea factible recuperar o mantener las carpinterías y rejerías originales, se utilizarán materiales lo más parecidos posible.

- 1. Parcela: mantenimiento / alta / urgente
- 2. Fachada principal: rehabilitación / alta / urgente
- 3. Cubiertas inclinadas: rehabilitación / alta / urgente
- 4. Vanos: rehabilitación / alta / urgente
- 5. Rejerías y carpinterías de madera originales: rehabilitación / alta / urgente
- 6. Cableado eléctrico: eliminación / alta / urgente
- 7. Tapiado vanos: eliminación / alta / urgente
- 8. Cubierta de teja: mantenimiento / alta / no urgente

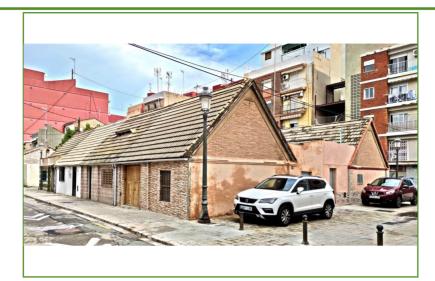
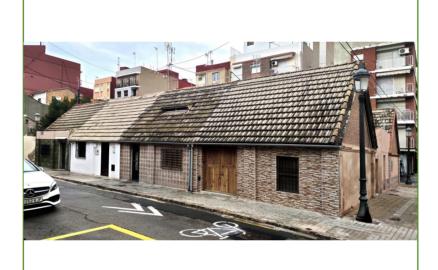
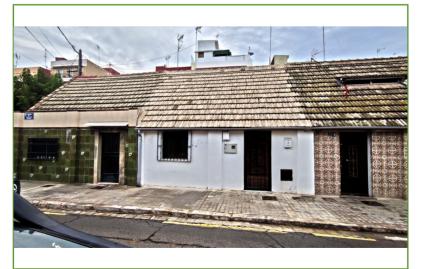
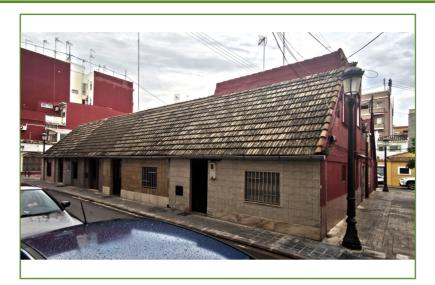
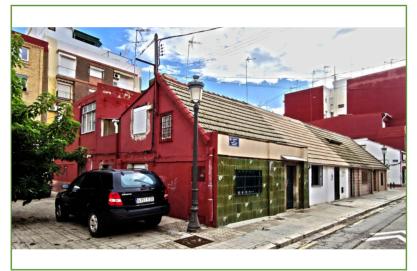
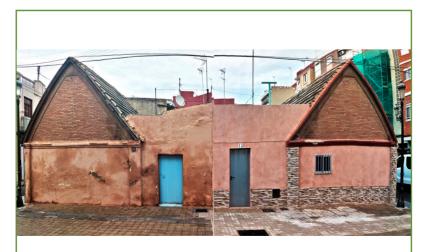
Los edificios están construidos en fabrica de ladrillo con cubiertas inclinadas a dos aguas de teja plana, cuya pendiente ha sido modificada, en algunos casos, en su faldón interior, con la finalidad de conseguir iluminación y ventilación bajo cubierta. Las fachadas originalmente eran de guarnecido de mortero y pintura, aunque han sido revestidas de alicatados de diseños y texturas diversos. La carpintería y la cerrajería han sido sustituidas, en gran medida, por elementos y materiales impropios. También se han insertado canalones y bajantes de PVC.

Están mantenidos en cuanto a los elementos de habitabilidad exteriores, aunque con la sustitución de los elementos morfológicos y constructivos por otros impropios en gran medida. Se mantienen, no obstante, la secuencia y dimensión de los huecos, al mantener el mismo uso residencial que en sus orígenes.

1. Parcela: a conservar / tipológico / buen estado 2. Fachada principal y laterales: a conservar / material / deficiente 3. Volumetría: a conservar / ambiental / deficiente 4. Vanos: a conservar / material / deficiente

5. Rejerías y carpinterías de madera originales: a conservar / material / mal estado 6. Cubierta de teja plana: a conservar / material / buen estado
Bienes muebles
Bibliografia y fuentes documentales
-GALINDO FERNÁNDEZ, BEATRIZ (2011) Documentación y recuperación del patrimonio material e inmaterial de las sociedades pesqueras del Cabanyal del primer tercio del siglo XX. Sociedad de patronos, sociedad de obreros, UPV. -DÍEZ PÉREZ, Joaquín (2010) Valencia y su patrimonio marítimo. Un recorrido por los edificios singulares de El Grau, El Cabanyal y La Malvarrosa, València: Aula Enric Martí de Cultura Tradicional Valenciana. -MUÑOZ COSME, Gaspar y PEIRÓ VITORIA, Andrea (eds.) (2012) El Cabanyal. Patrimonio en riesgo, València: UV. -Partículas del pasado de Valencia [blog] (2016) "La casa del tranvía" (http://particulasdelpasadodevalencia.blogspot.

Distintas vistas del conjunto de viviendas del Marqués de Campo (Fuente: Vicente Gallart, 2020).

Actuaciones previstas: propuesta (mantenimiento, rehabilitación, restauración, acondicionamiento, eliminación), importancia (alta, media, reducida) y grado de urgencia (urgente, no-urgente)					
 Parcela: mantenimiento / alta / no urgente Fachada principal y laterales: acondicionamiento / material / no urgente Volumetría: mantenimiento / alta / no urgente Vanos: mantenimiento / alta / no urgente Rejerías y carpinterías de madera originales: acondicionamiento / alta / no urgente Cubierta de teja plana: mantenimiento / alta / no urgente

Las actuaciones de mayor importancia consistirían en tratar de recuperar los valores morfológicos y constructivos iniciales.
