| Denominación del Bien | | Categoría | Código | |
|---|---|---|---|---|
| Casitas del Marques de Campo | | BC (Inmueble Protegido) | CS-28 | |
| C/ Barraca 305 a 311, c/ Padre Luis Navarro 314 a 320 | | Parcial | Conjunto | P. Cultural |
| Arquitectura residencial | | 1875 | | |

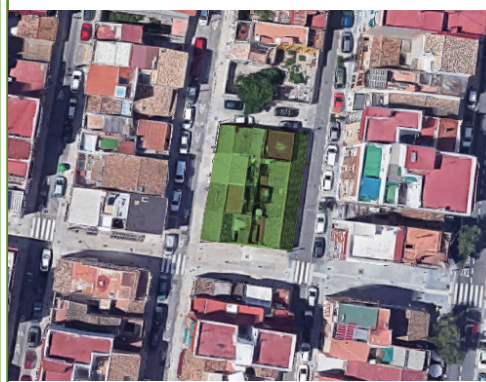
El conjunto compone, en sí mismo, una manzana compacta de reducidas dimensiones, homogénea en cuanto a sus volúmenes, salvo en el caso de la vivienda ubicada en la c/ Barraca 311.

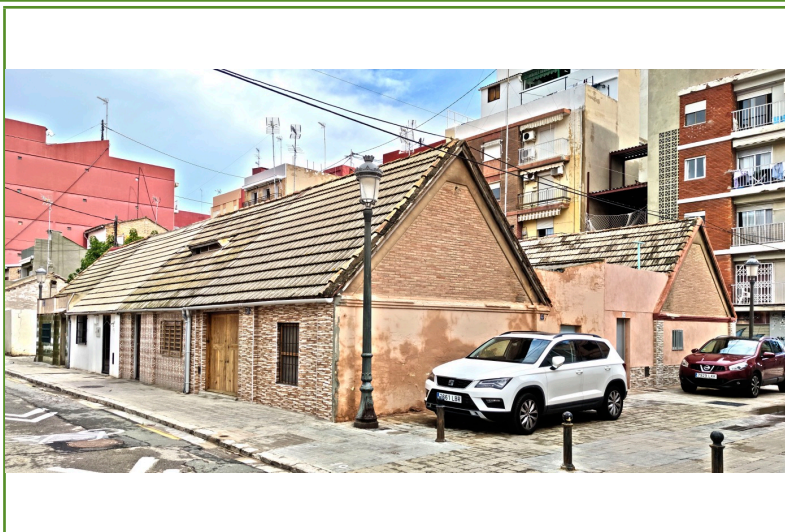
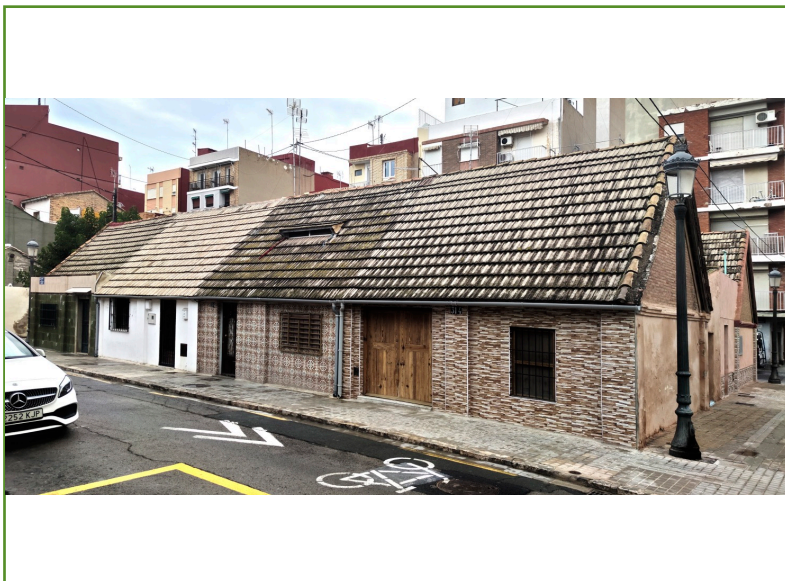
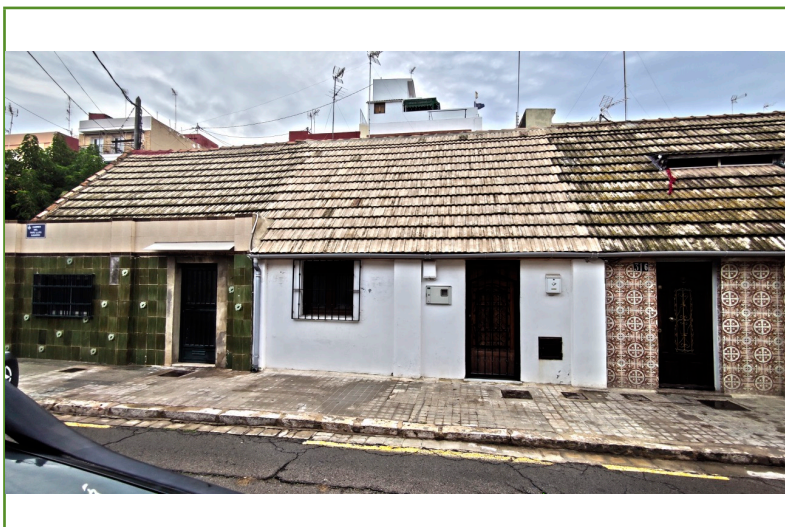
Distintas vistas del conjunto de viviendas del Marqués de Campo  
(Fuente: Vicente Gallart, 2020).

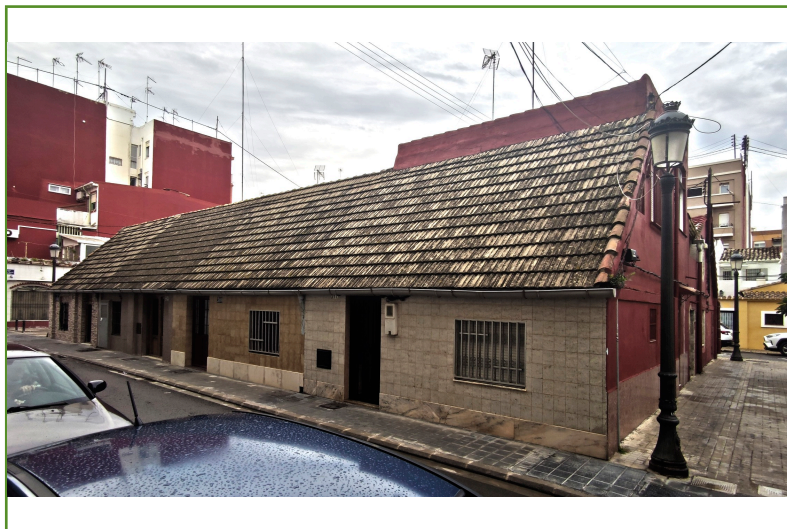
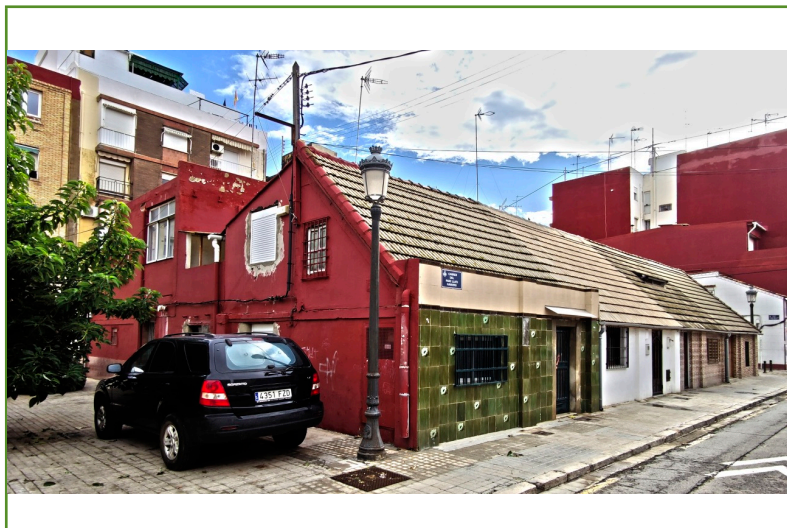
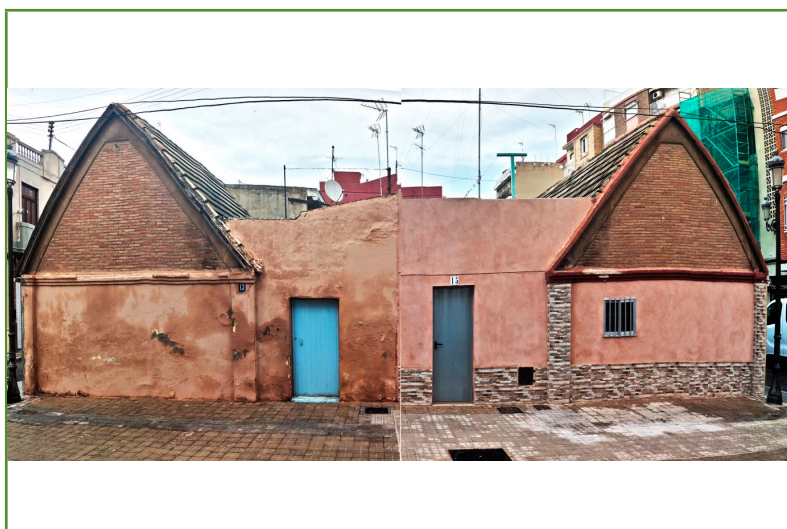
Distintas vistas del conjunto de viviendas del Marqués de Campo  
(Fuente: Vicente Gallart, 2020).
