| Denominación del Bien: | | Categoría: | | Código: | |
| Mosaico de la Pesca del Bou | | BRL (Espacio Etnológico Interés Local) | | C-13 | |

| Conjunto de relojes solares de la Casa dels Bous | | BRL (Espacio Etnológico Interés Local) | | C-14 | |

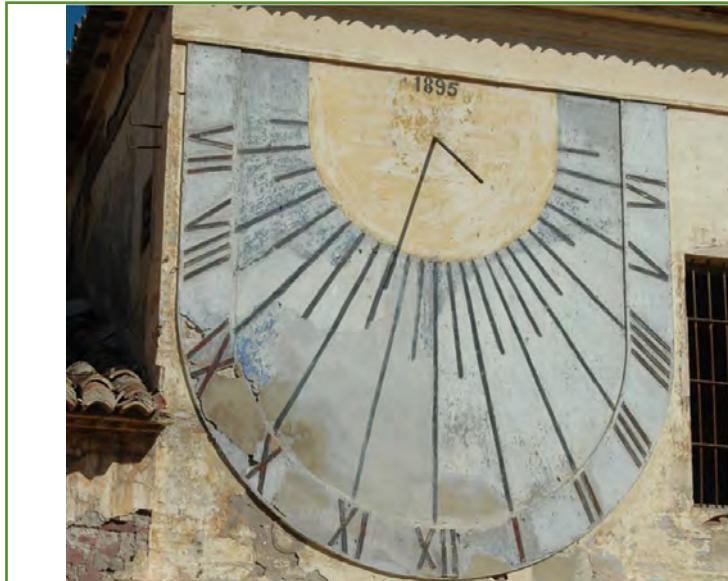
En el reloj de la cara norte (C-14.2) se han identificado el gnomon de vareta y las marcas horarias, pero el estado de conservación deficiente.

Arriba, cara norte de la Casa dels Bous, donde se ubica el reloj C-14.2.
Sobre estas líneas, reloj C-14.1 antes del repinte. Fotografías: Fabricante de Esferas y Tono Giménez.

Los esfuerzos de protección y conservación de los relojes se harán extensible al conjunto del inmueble, pues estos solamente se entienden en su contexto originario. Se prestará especial atención al reloj de la cara norte (C-14.2), actualmente en un estado de conservación deficiente.
