## PLAN ESPECIAL DEL CABANYAL-CANYAMELAR

### CATÁLOGO DE PROTECCIONES

| Núcleo original del Ensanche del Cabanyal | | BIC (Conjunto Histórico) | C-01 | |

| Núcleo histórico tradicional del Cabanyal | | BRL (Núcleo histórico tradicional) | C-02 | |

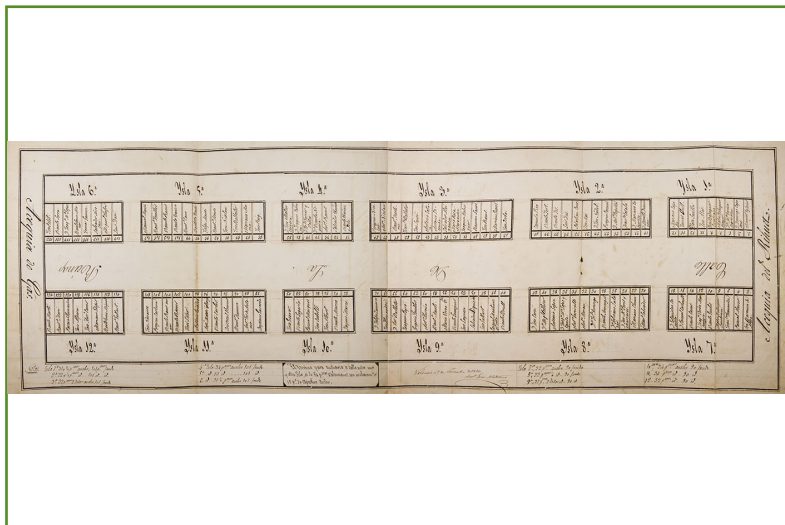
Arriba, proyecto de parcelación de la c/ de la Reina, 1840, ARV.  
En el centro, plano de Pueblo Nuevo del Mar, 1860.  
Abajo: fotografía aérea 1920-1930.

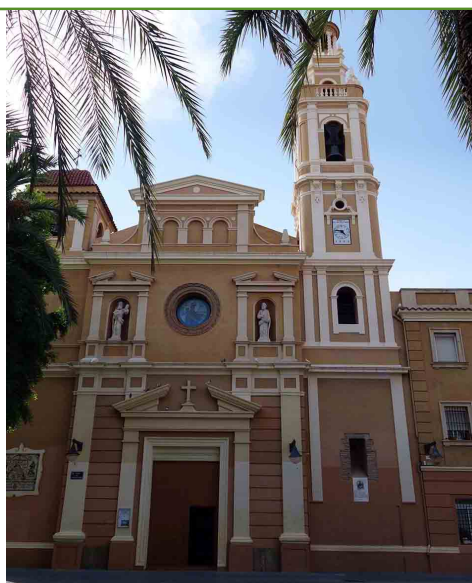
Ubicada dentro del CHP, en una manzana homogénea de casas de principios del s. XX bien conservadas. No obstante, la fachada principal recae en una plaza heterogénea, con presencia de fincas de hasta 6 alturas.

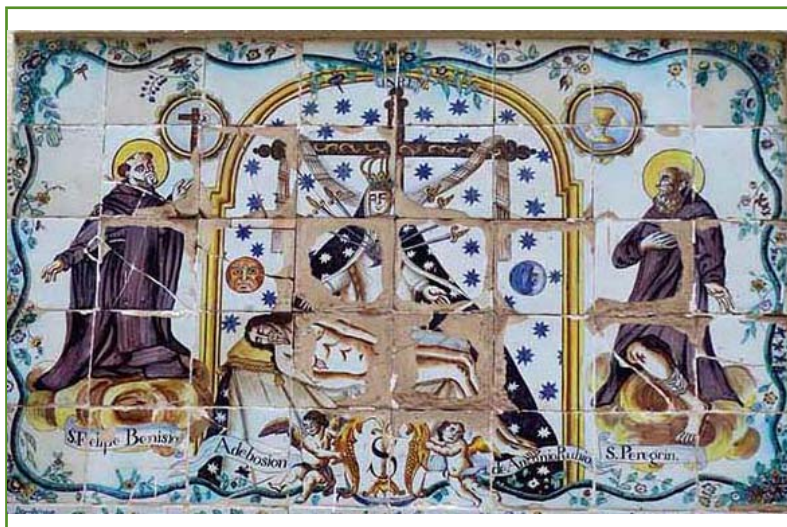
Localización del panel en la base de la torre izquierda.

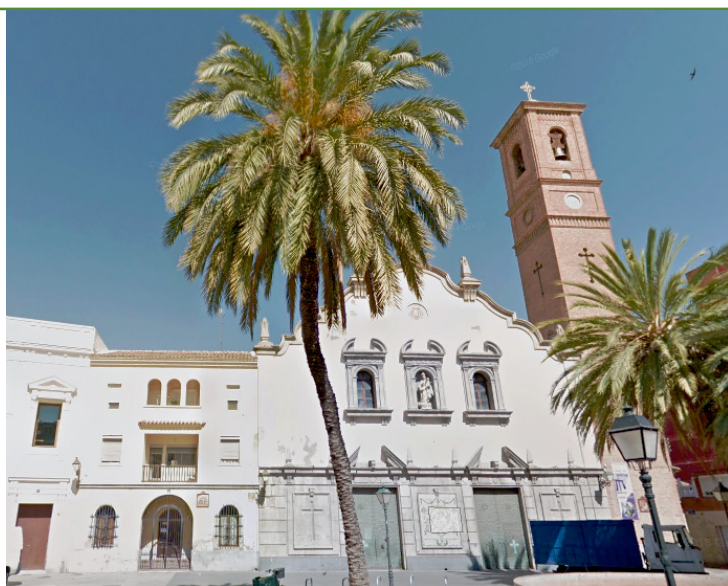
Ubicada en el entorno BRL-NHT, en una manzana irregular junto a otros edificios singulares (Teatro El Musical), en un entorno de calles con casas de poca altura y de principios del s. XX.

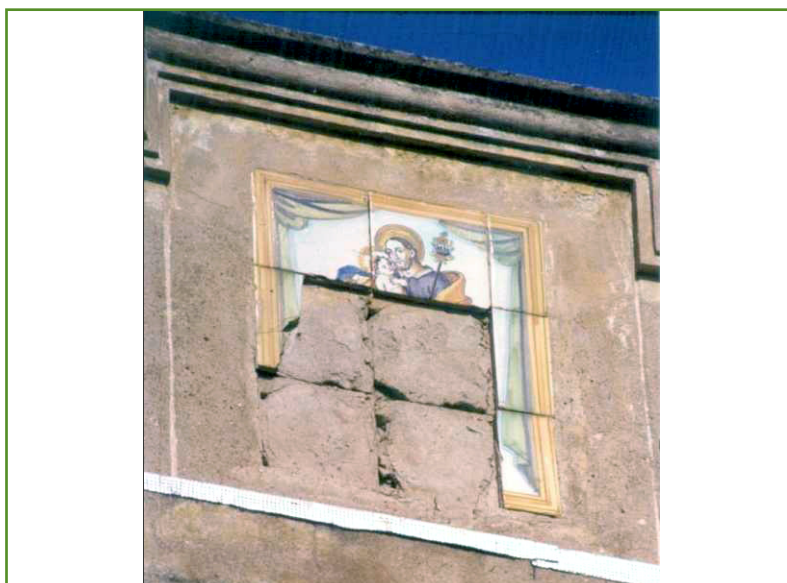
Estado del panel antes de su restauración. Fuente: Catálogo Estructural de Bienes y Espacios Protegidos.

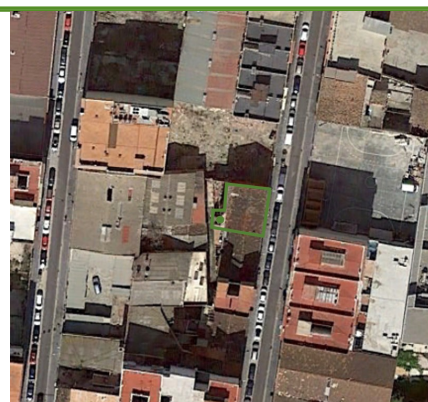
Ubicada fuera del CHP, en una manzana heterogénea y degradada en parte. Aparece asociada a una antigua calle fosilizada en el interior de la manzana, la c/ del río Sil, con parcelas muy estrechas de planta baja.

La fábrica a la que pertenece esta chimenea se situaba entre las calles Vicente Brull y la calle Río Sil. Esta última tiene la peculiaridad de ser un callejón sin salida, todavía conservado en la actualidad dentro de la manzana que delimitan las calles Vicente Gallart al N, Francisco Baldomar al O, Mariano Cuber al S y Vicente Brull al E. Es junto a este callejón sin salida donde se localiza la chimenea, aunque la fachada principal del inmueble recae en Vicente Brull. Se trata de un claro ejemplo de la arquitectura industrial de las primeras décadas del s. XX. Es el único testimonio del edificio industrial del que formó parte, al cual suministraba fuerza para la maquinaria a través del vapor.

Cualquier proyecto de puesta en valor deberá incluir la información necesaria para contextualizar la chimenea en el seno de la instalación fabril de la que formaba parte. Se fomentará el desarrollo de estudios de recuperación de la memoria oral asociada a los espacios de producción ya desaparecidos.

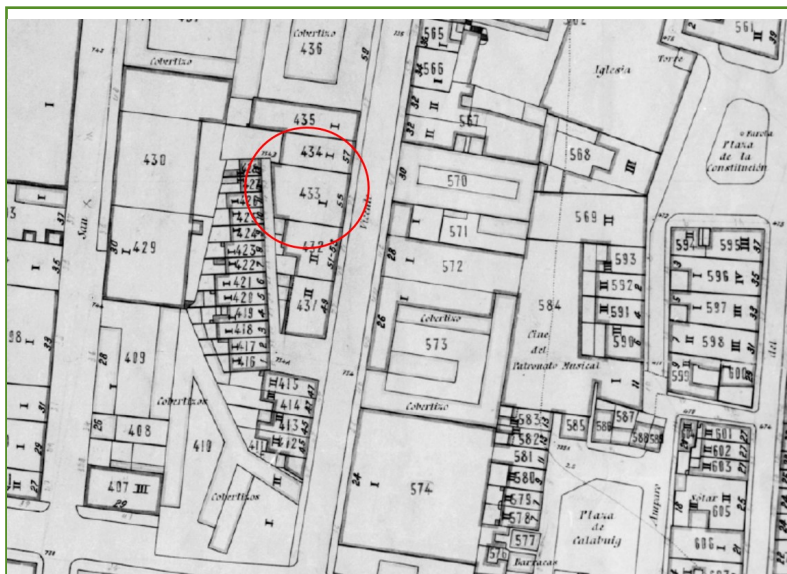
Ubicación de la parcela de la antigua fábrica en el Plano del término municipal de Valencia (1929-1944).
