## FICHAS BIENES DE RELEVANCIA LOCAL

<b>Denominación del Bien</b>		<b>Categoría</b>		<b>Código</b>	
Iglesia de Nuestra Señora de los Ángeles		BRL (Monumento Interés Local)		C-03	
<b>Localización</b>			<b>Protección</b>	<b>Catalogación</b>	<b>Sección</b>
Plaza Iglesia de los Ángeles 2			Integral	Individual	P. Cultural
<b>Titularidad</b>	<b>Coordenadas U.T.M.</b>		<b>Uso</b>	<b>Datum</b>	<b>Ref. catastral del Bien</b>
Privada. Iglesia Católica	729502	4372609	30S	ETRS89	9528506YJ2792H
<b>Tipo de elemento</b>			<b>Cronología</b>		
Arquitectura religiosa			s. XVIII

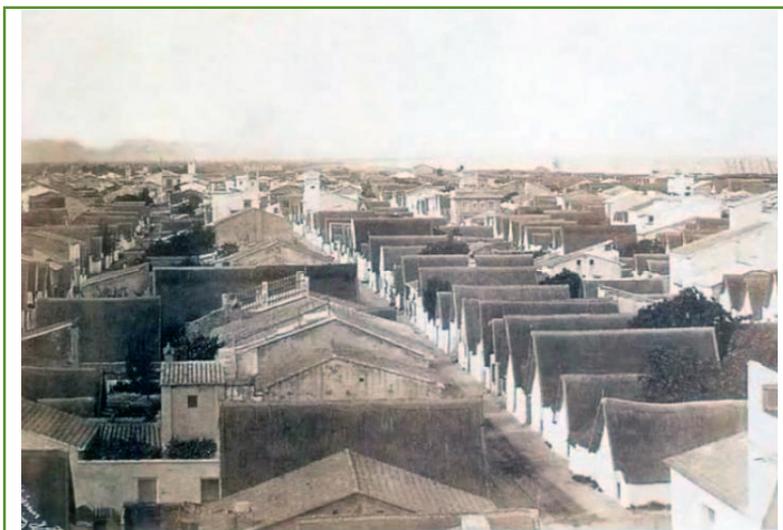
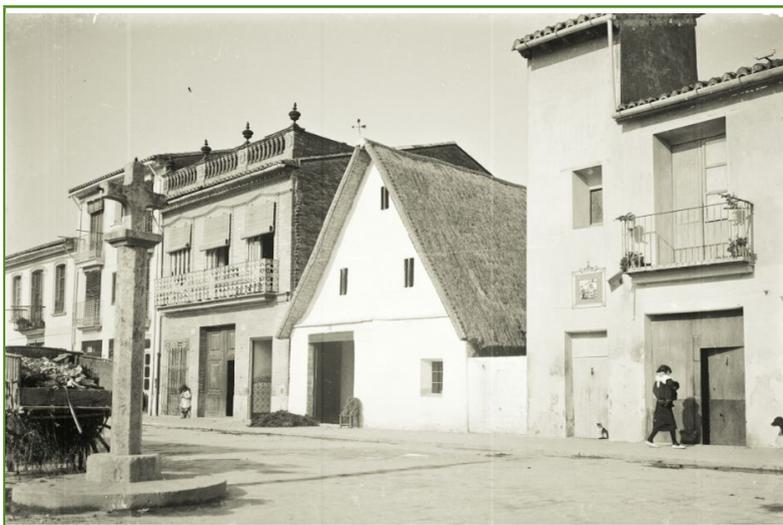
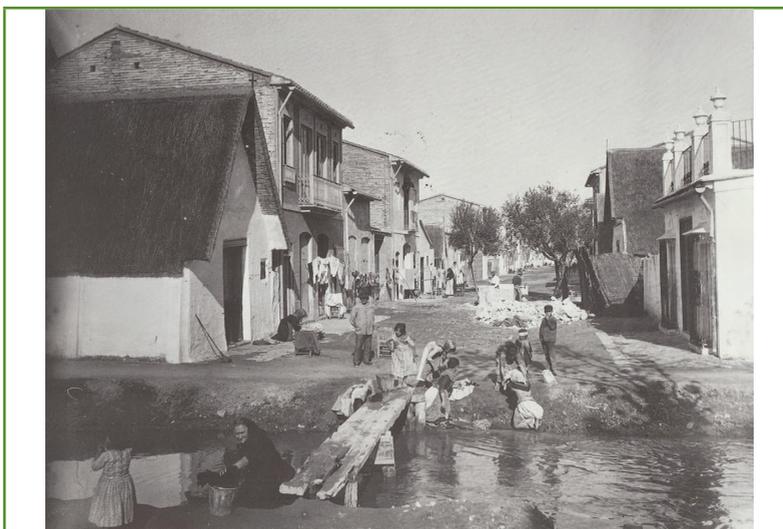
Arriba, alineación de barracas en el Cabanyal-Canyamelar.  
En el centro y abajo, ejemplos de barracas y casas de obra sólida de finales del s. XIX. Fotografías: Lévy, Archivo José Huguet.

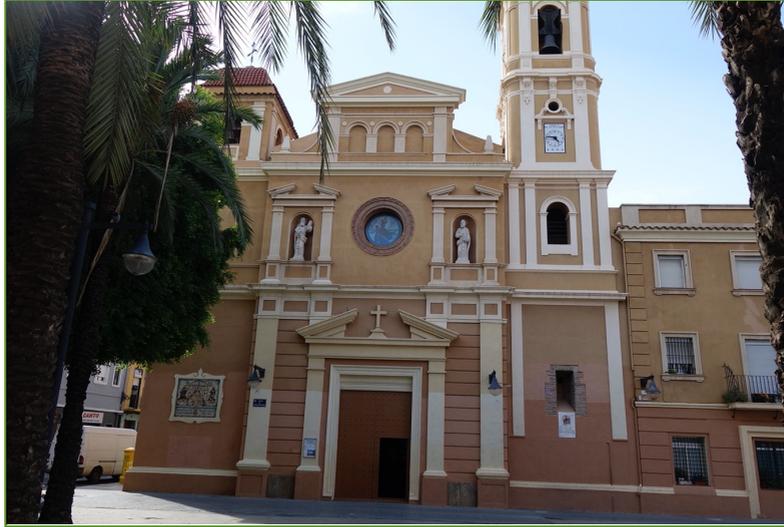
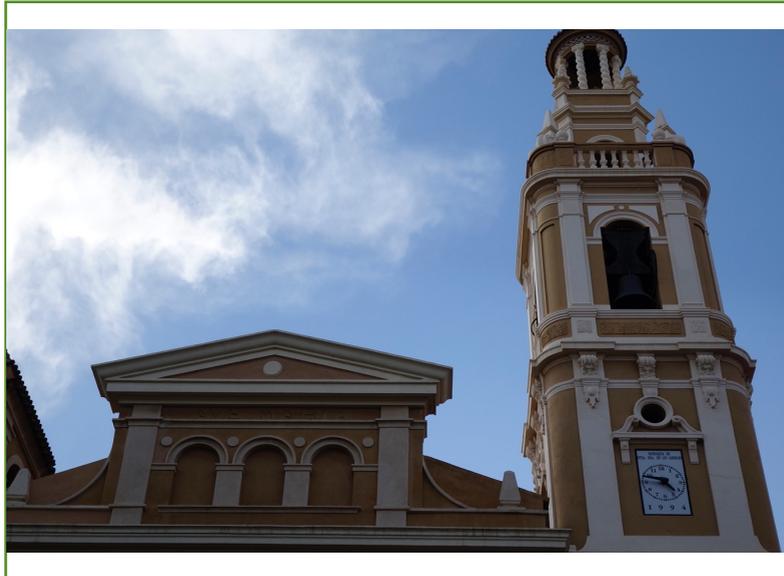
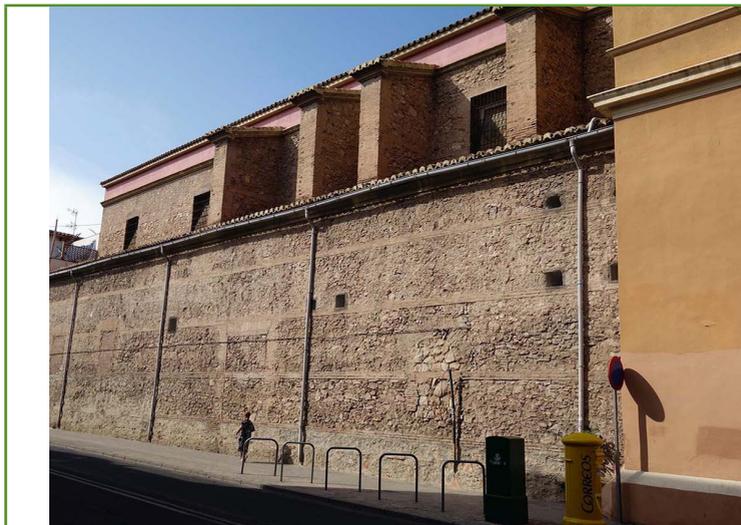
Fachada, campanario y lateral de la iglesia (2018).

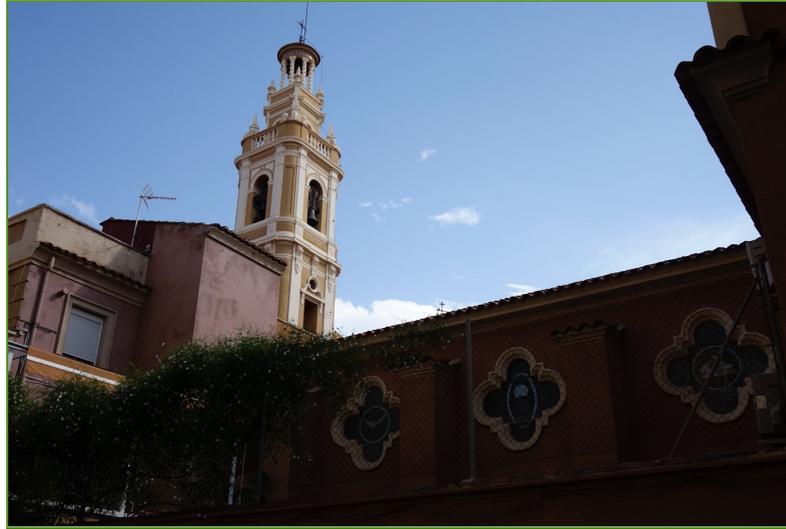
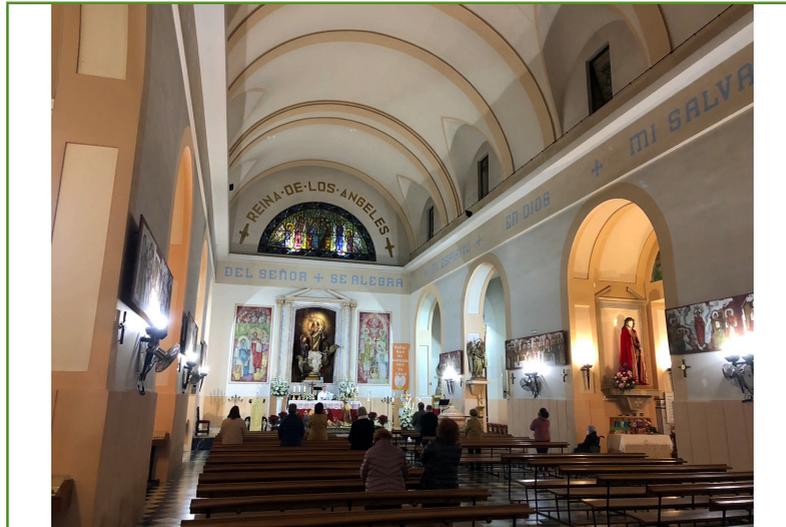
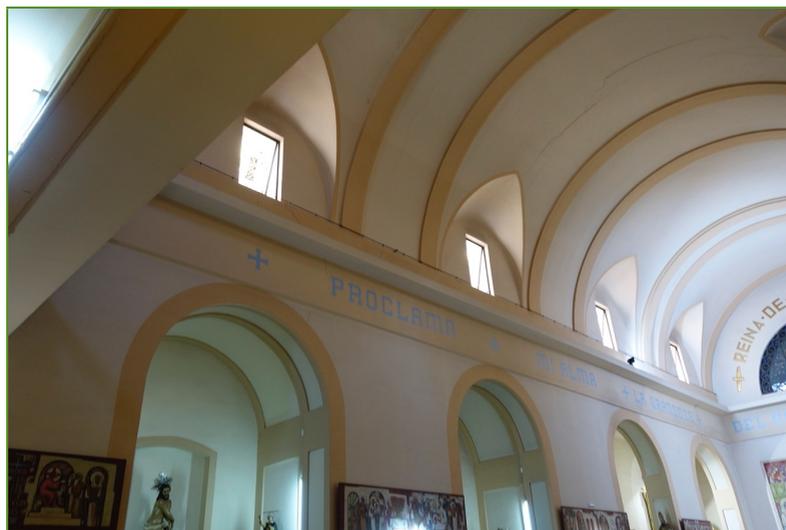
Arriba, vista del campanario desde c/ Comte d'Almenara (2018). Abajo, interior de la iglesia (2022).

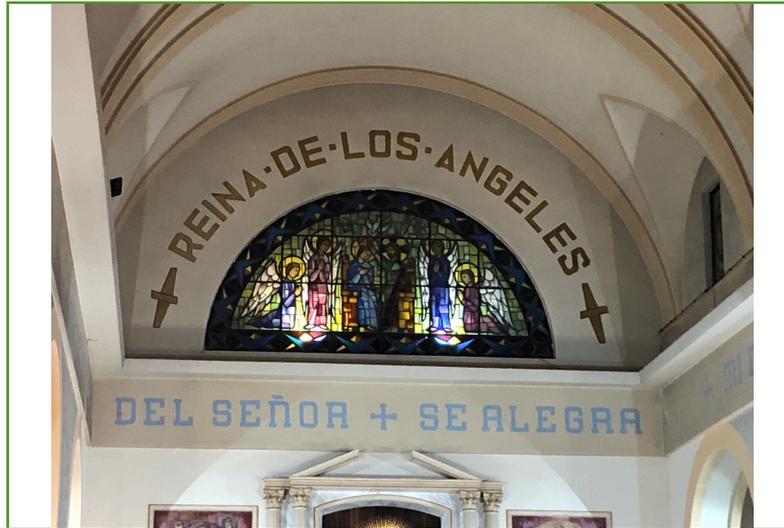
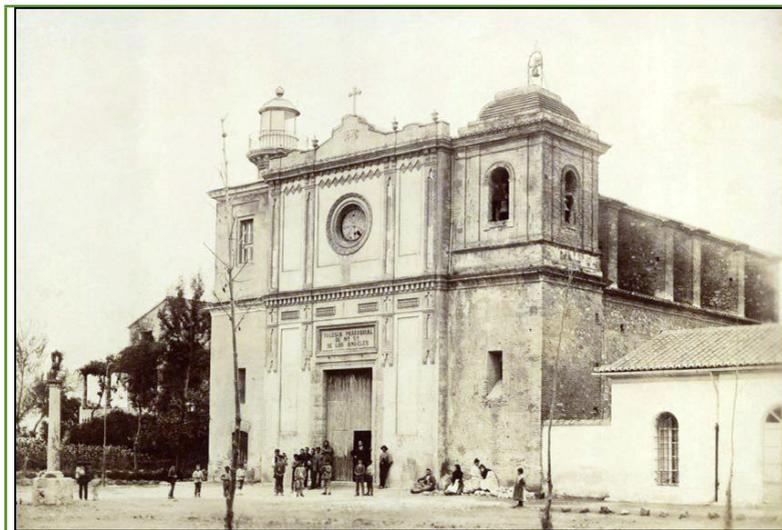
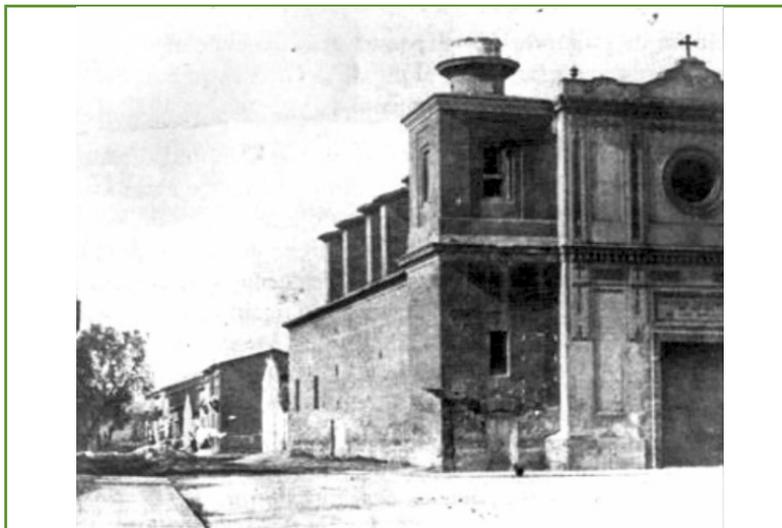
Arriba, detalle de la vidriera sobre el altar mayor (2022). Abajo, dos fotografías de la primitiva iglesia (1880) donde todavía se aprecia el faro demolido en 1925 (Col. Díaz Prosper y Rieta López).

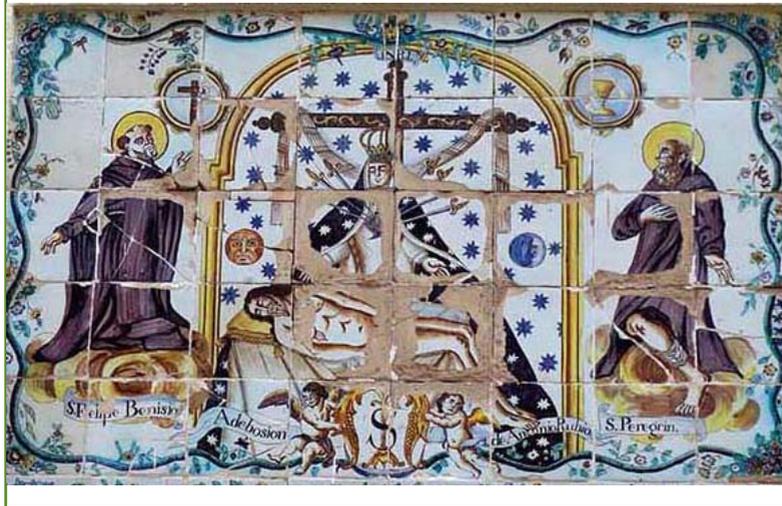
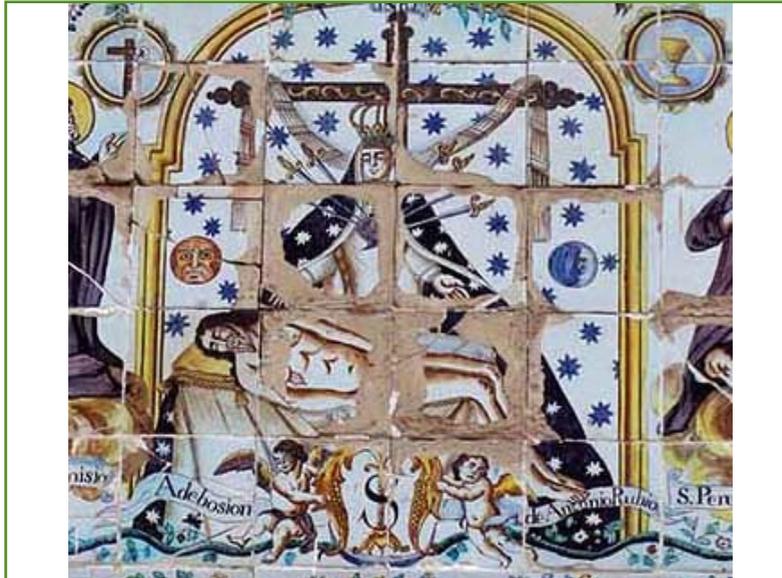
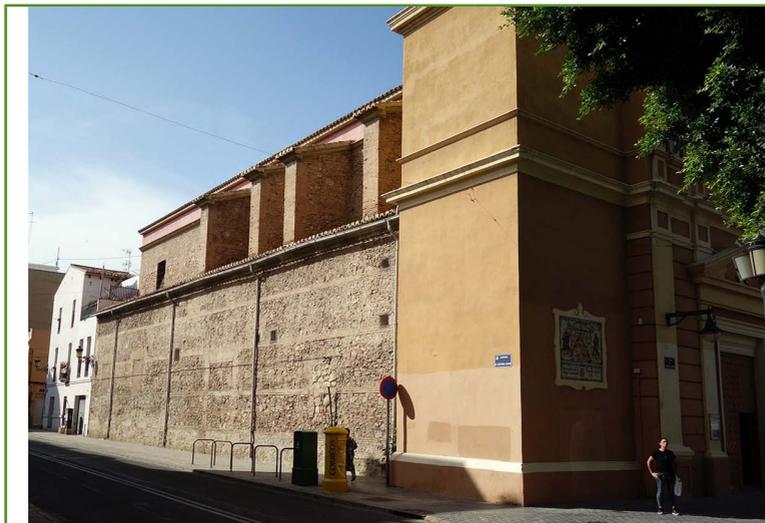
El retablo tiene unas dimensiones de 1 x 1'6 m y está compuesto por 56 azulejos de 20,5 x 20,5 cm distribuidos en un rectángulo de 5 piezas de alto y 8 de ancho. En la parte inferior del panel se añadieron con posterioridad dos nuevas filas de azulejos para conmemorar el trabajo de restauración realizado por el Ayuntamiento de Valencia en 1972, tal y como reza la inscripción: "Restaurado por el / Excm. Ayuntamiento / Semana Santa / Año 1972". En la parte central de este añadido aparece pintado el escudo de la ciudad.

Las dos hiladas inferiores, en las que se contiene la inscripción, son un añadido de los años 70. En un hipotético caso de reubicación del retablo, podría prescindirse de estas, si así se considerase oportuno. Asimismo, todos aquellos consignados en el artículo 1.59 de las NNUU.

Arriba, detalles del panel. Abajo, localización del panel en la base de la torre izquierda de la iglesia, antiguo faro (2018).

1. Panel cerámico: restauración / alta / urgente
2. Añadido cerámico inferior: mantenimiento / media / no urgente
3. Enmarque: mantenimiento / media / no urgente

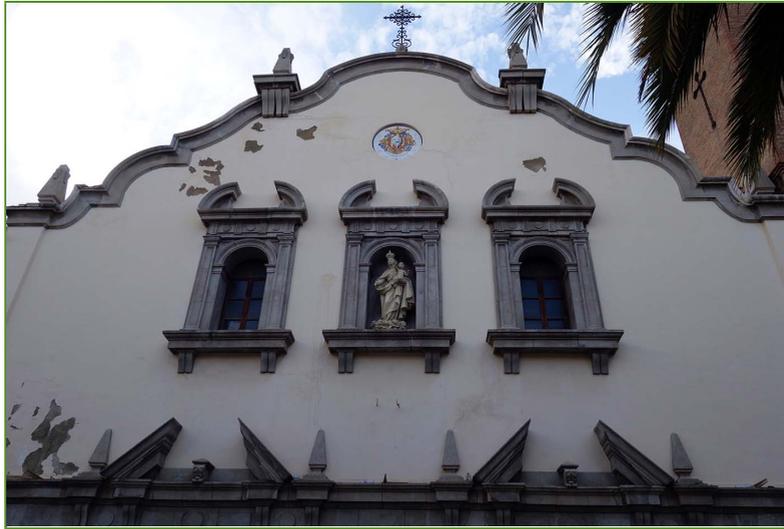
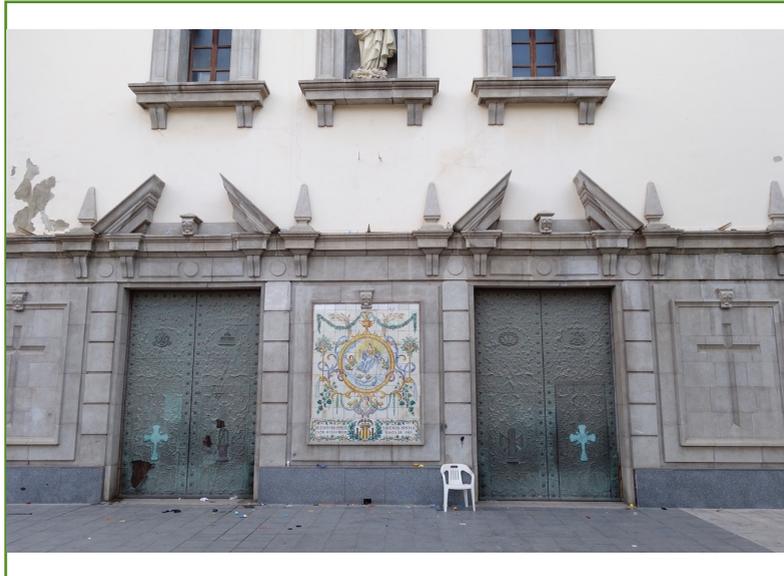
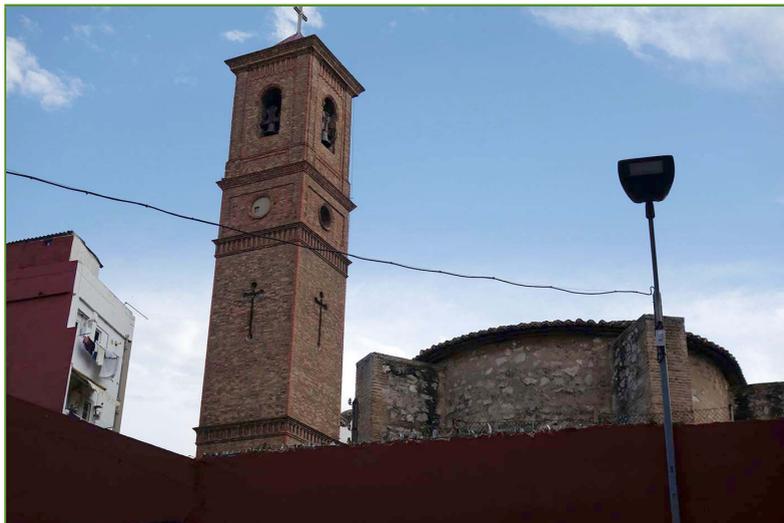
Numerosos desconchados en la fachada. Problemas en la chapa metálica de la puerta izquierda de la fachada principal.  
En 1969 se restaura la fachada y se amplía el panel cerámico con dos filas de azulejos. Entre 1989 y 1992 se realizan obras de consolidación y refuerzo debido a problemas en la estructura del edificio. Las obras corren a cargo de los arquitectos Vicente Gallart y José Alberto Sanchís.

Arriba, detalles de diferentes componentes de la fachada principal. Sobre estas líneas, vistas del campanario desde c/ Maestra Pilar Hernández (2018).
