Denominación del Bien		Categoría		Código	
Retablo cerámico de San José		BRL (Espacio Etnológico Interés Local)		C-07	
Localización			Protección	Catalogación	Sección
C/ Progreso 76			Integral	Individual	P. Cultural
Titularidad	Coordenadas U.T.M.		Uso	Datum	Ref. catastral del Bien
Privada	729659	4371842	30S	ETRS89	9720513YJ2792B
Tipo de elemento			Cronología		
Panel devocional			1800 ca.

Denominación del Bien		Categoría		Código	
Retablo cerámico de San Antonio Abad		BRL (Espacio Etnológico Interés Local)		C-08	
Localización			Protección	Catalogación	Sección
C/ Don Vicente Gallart 3			Integral	Individual	P. Cultural
Titularidad	Coordenadas U.T.M.		Uso	Datum	Ref. catastral del Bien
Privada	729325	4371878	30S	ETRS89	9421945YJ2792A
Tipo de elemento			Cronología		
Panel devocional			1920

Denominación del Bien		Categoría		Código	
Molino de Serra		BRL (Espacio Etnológico Interés Local)		C-09	
Localización			Protección	Catalogación	Sección
C/ Rosario 1 y c/ Amparo 4			Integral	Conjunto	P. Cultural
Titularidad	Coordenadas U.T.M.		Uso	Datum	Ref. catastral del Bien
Pública. Ajuntament València	729536	4371563	30S	ETRS89	9618608YJ2791H y 9618601YJ2791H
Tipo de elemento			Cronología		
Instalació

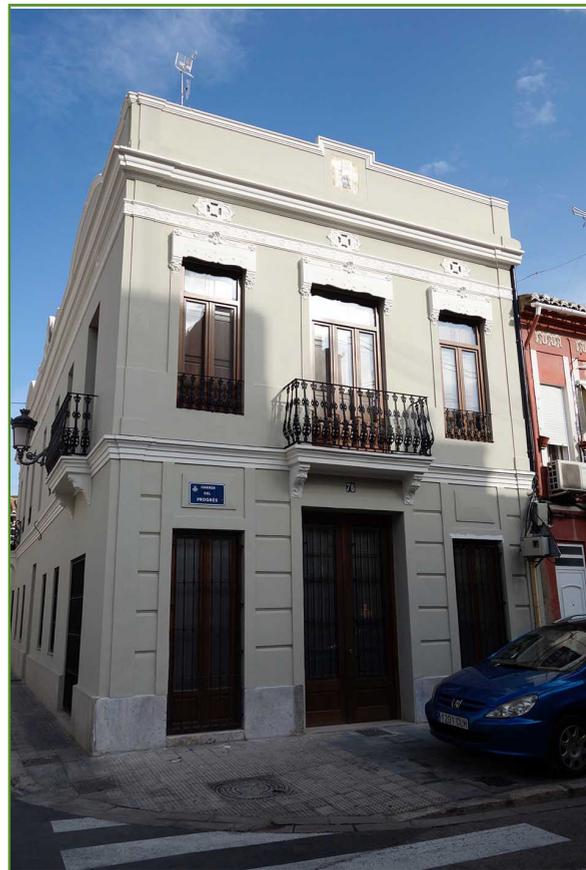
En la actualidad tanto el panel como el inmueble en el que se ubica han sido restaurados, recuperando la totalidad de la figura de San José, que, como se indica en ficha particularizada de 1995, estaba incompleta por la pérdida de tres azulejos nº 5, 7 y 8 y gran parte del nº 4.

Arriba, ubicación del panel en el frontón del edificio (2018). Sobre estas líneas, estado del panel antes de su restauración (Fuente: Catálogo Estructural de Bienes y Espacios Protegidos).

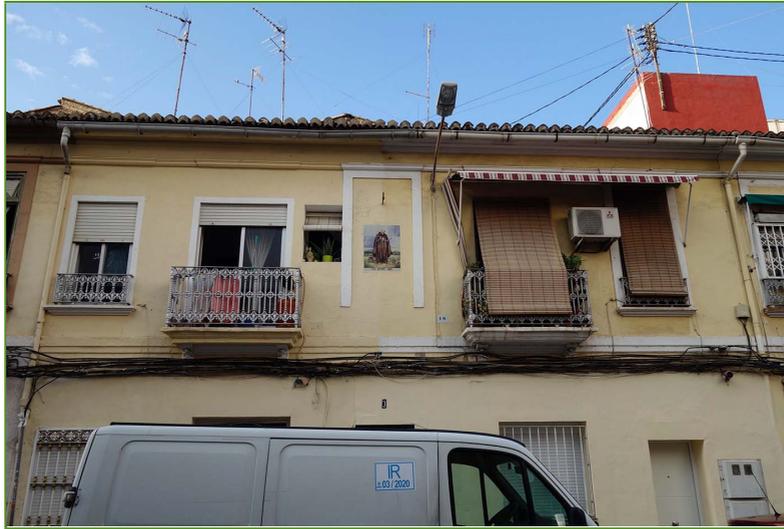
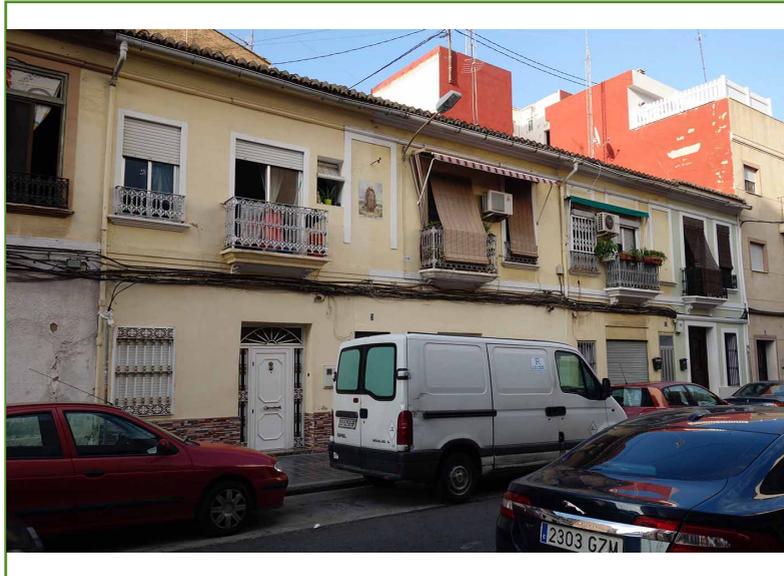
Panel cerámico de tipo religioso, de 80 x 60 cm, ubicado en la parte superior de la fachada de una casa. Está compuesto por 12 azulejos distribuidos en un rectángulo vertical de 3 x 4, con unas medidas de 20 x 20 cm cada uno.
La escena representa a San Antonio Abad con apariencia de anciano. Está de pie, leyendo un libro –presumiblemente con las reglas de su orden– que sostiene con la mano izquierda mientras con la derecha prende una vara con mango curvo. Viste capa y sayal característico de los monjes de su orden, de color marrón, con la Tau o Cruz de San Antonio en el pecho, y lleva sandalias. Su cabeza está resaltada por una aureola.
A sus pies, pero escondido parcialmente por el sayal, asoma un cerdo con collar y campanita o esquila, animal que suele acompañar las representaciones del santo por asumir esta función de protector del ganado. De ahí que sea conocido popularmente en tierras valencianas como Sant Antoni del Porquet.

Imagen frontal y en perspectiva del inmueble en el que se ubica el panel (2018).

1. Panel cerámico: mantenimiento / alta / no urgente

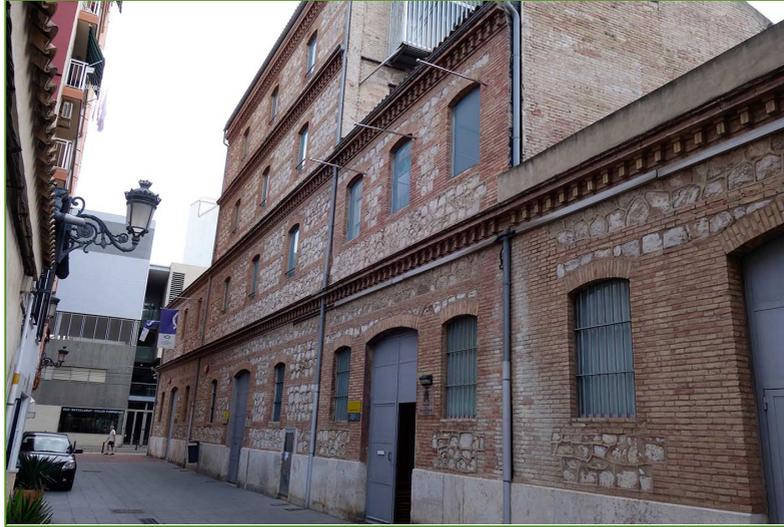
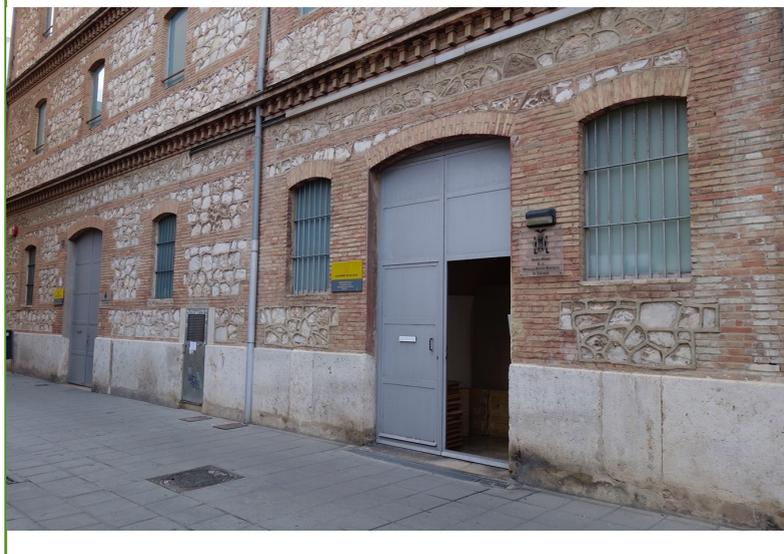
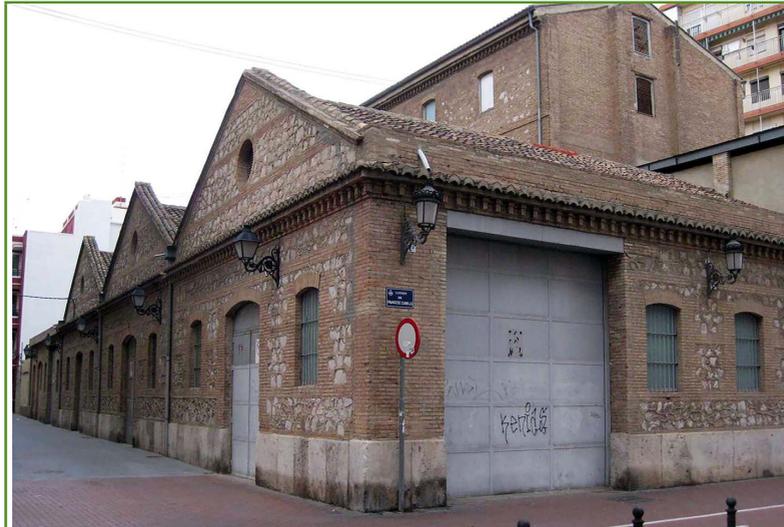
Edificio de tipo industrial que ocupa buena parte de la manzana en la que se inserta, conformado por varios cuerpos edificados con distintas alturas que le confieren una volumetría irregular. Todos los cuerpos tienen cubierta de tejado con teja árabe.

La construcción es de zócalo de piedra con muros de mampostería de piedra recercada, alternada con verdugadas de ladrillo. La decoración es mínima, limitada a las propias variaciones entre materiales y a una sencilla cenefa que es resultado de la disposición alterna y seriada de los propios ladrillos utilizados para la construcción, generando una especie de dentado. Estos sustentan, a modo de mensulitas, un juego de cornisas que marcan las líneas de imposta y confieren unidad al conjunto.

Distintas vistas de los cuerpos que componen el Molino de Serra (2018).

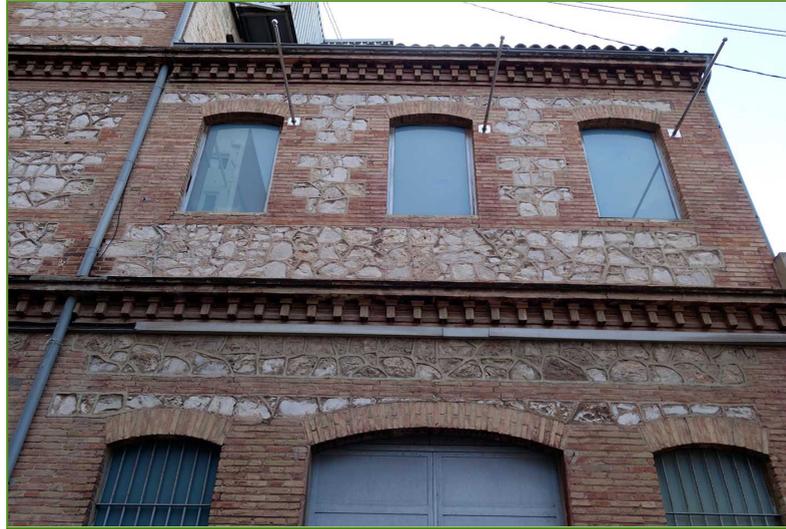
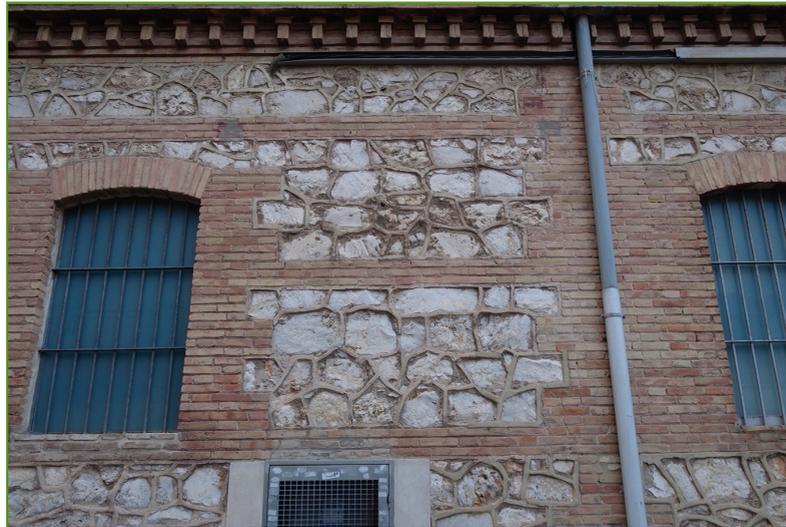
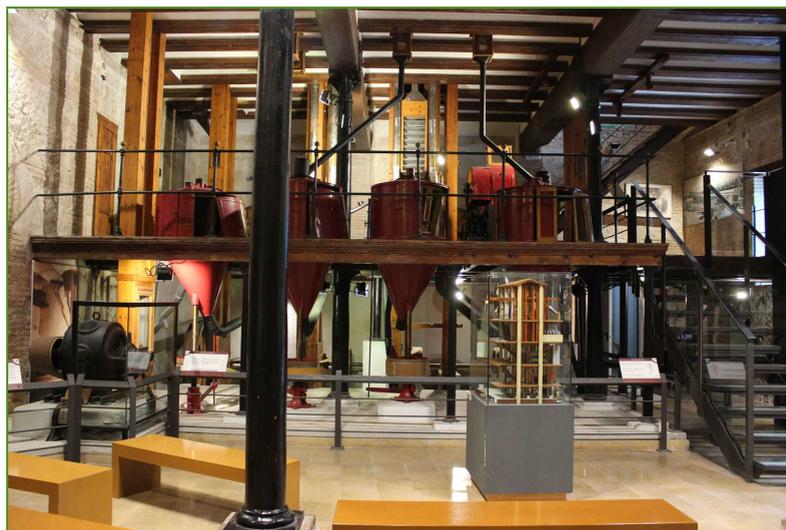
Sistema portante: zócalos de piedra y muros de fábrica de mampostería recercada entre verdugadas de ladrillo y esquinas y vanos de ladrillo macizo.

Arriba, detalles de vanos y aparejo (2018). Sobre estas líneas, imagen del interior, donde se ubica el Museo del Arroz (Fuente: comunitatvalenciana.com).

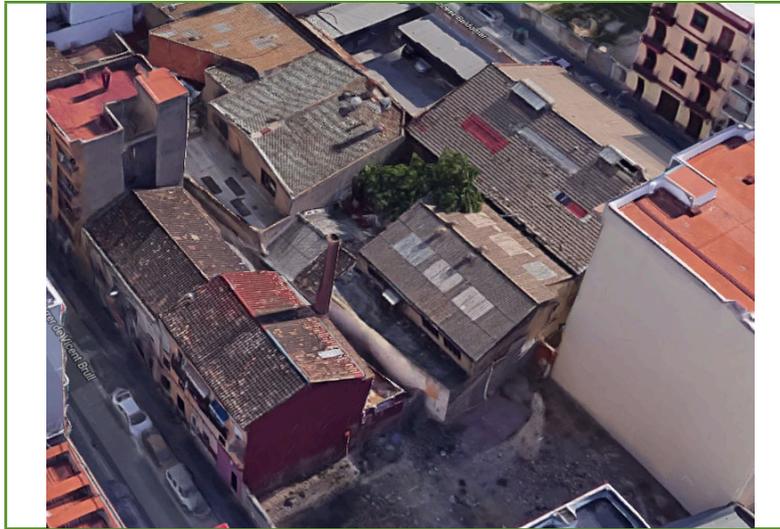
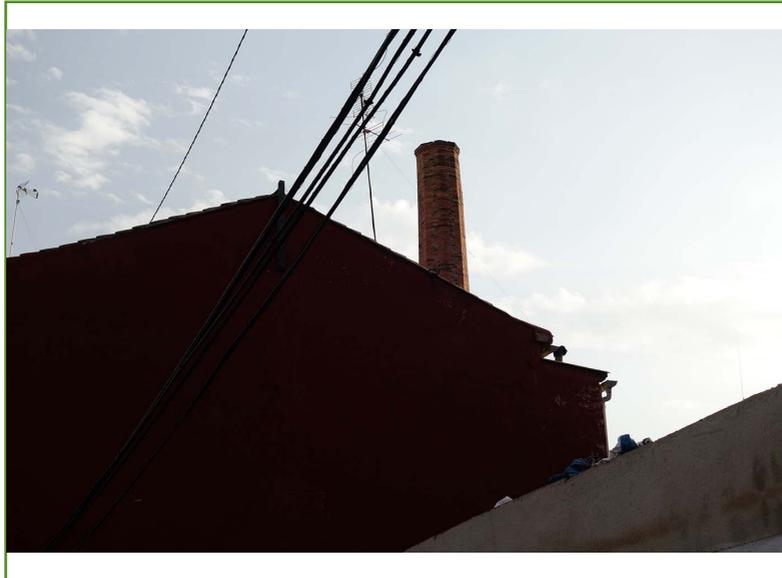
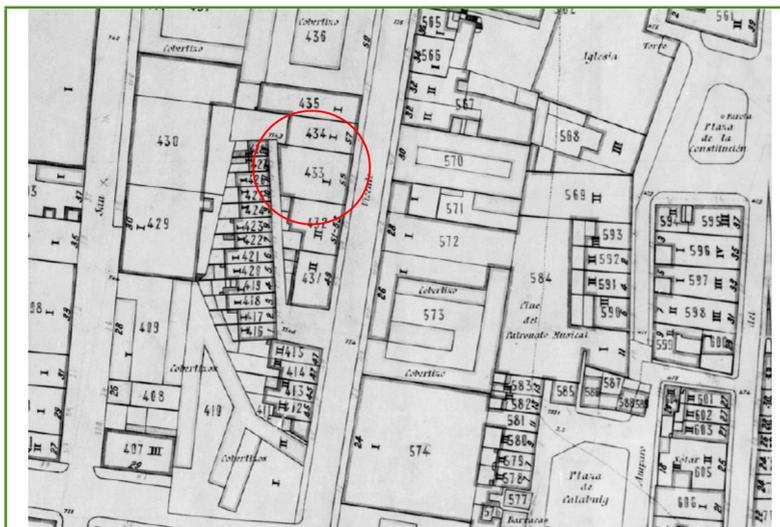
1. Chimenea: a conservar / material / deficiente
2. Edificio / fábrica que la envuelve: irrelevante / tipológico / deficiente

Arriba, vista aérea y a pie de calle de la chimenea (2018). Sobre estas líneas, localización de la parcela de la antigua fábrica en el Plano del término municipal de Valencia (1929-1944).

Cualquier proyecto de puesta en valor deberá incluir la información necesaria para contextualizar la chimenea en el seno de la instalación fabril de la que formaba parte. Se fomentará el desarrollo de estudios de recuperación de la memoria oral asociada a los espacios de producción ya desaparecidos.

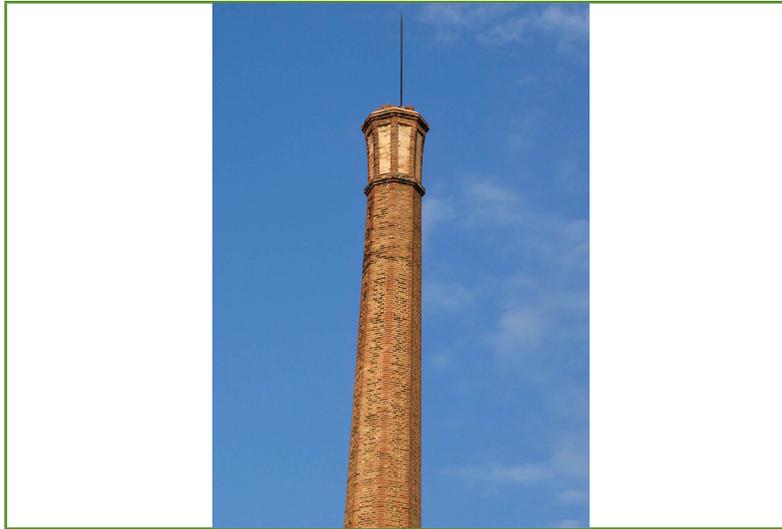
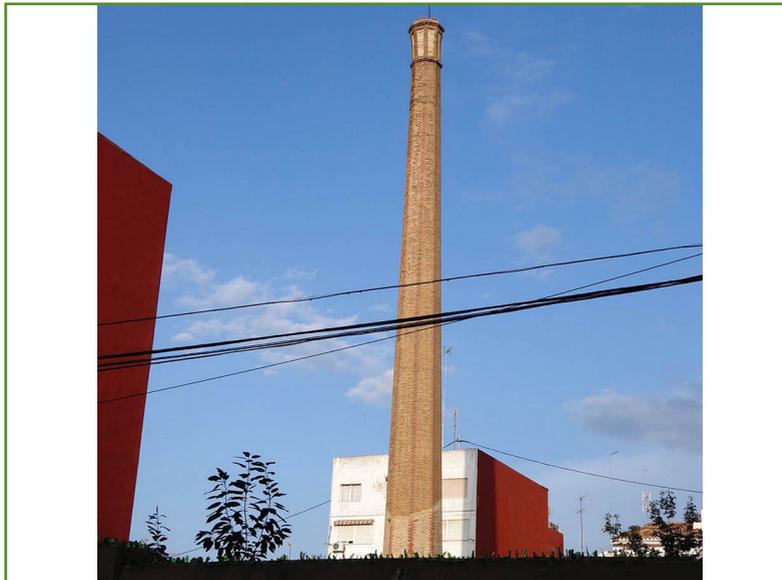
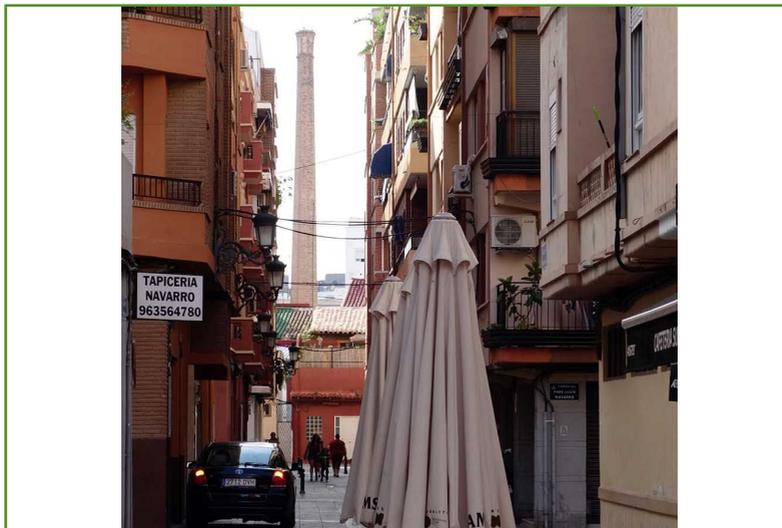
1. Chimenea: a conservar / material / deficiente
2. Solar antigua fábrica: a conservar / ambiental / mal estado

Distintas vistas de la chimenea desde los alrededores de la parcela (2018).

Cualquier proyecto de puesta en valor deberá incluir la información necesaria para contextualizar la chimenea en el seno de la instalación fabril de la que formaba parte. Se fomentará el desarrollo de estudios de recuperación de la memoria oral asociada a los espacios de producción ya desaparecidos.

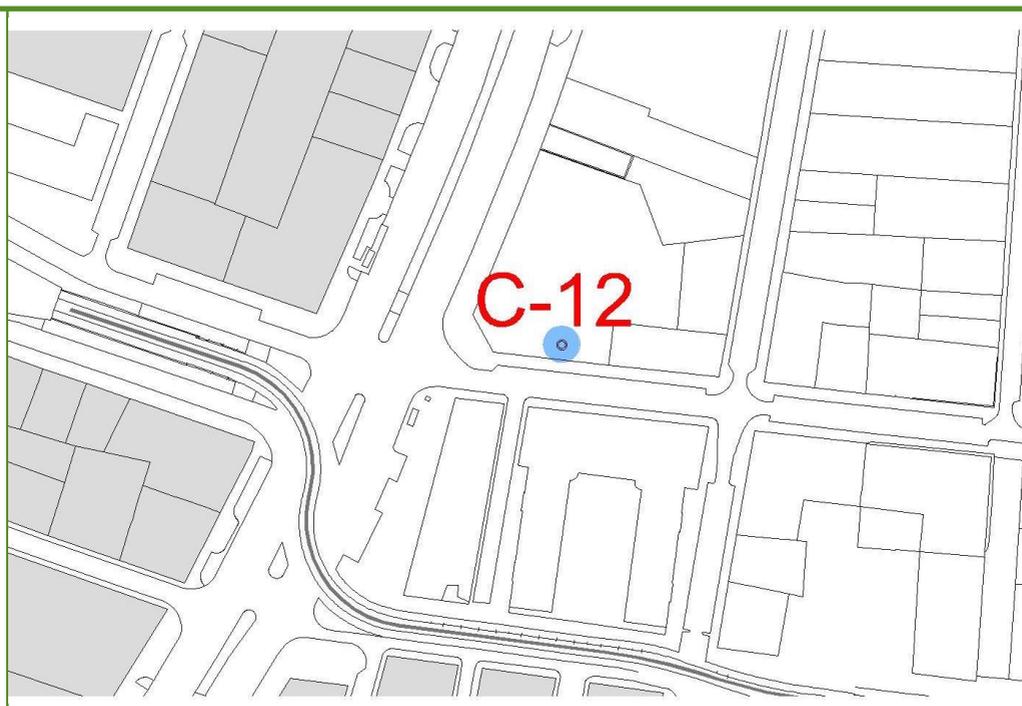
Ubicada fuera del CHP, en un entorno muy transformado (gasolinera) que la desvincula de su contexto originario, del que apenas quedan unas pocas trazas en forma de muros.

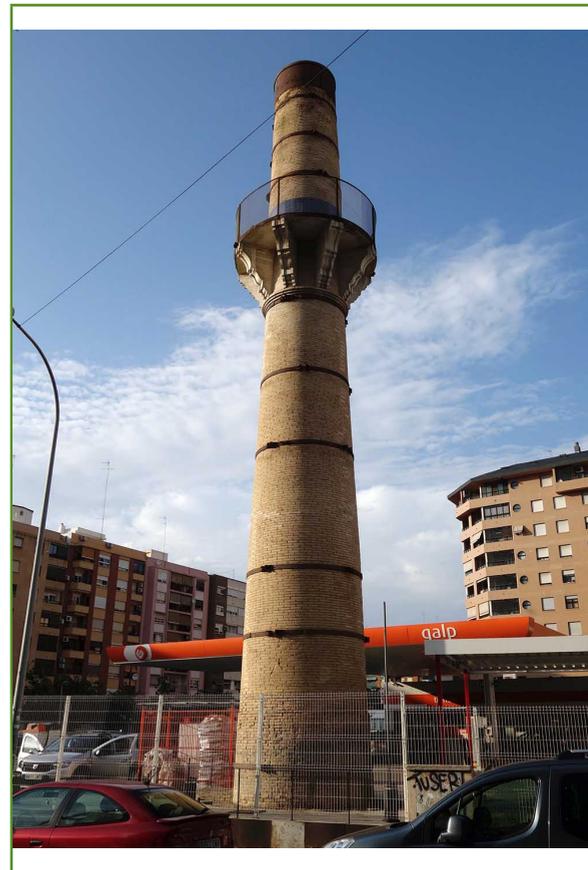
Arriba, aparejo de uno de los muros conservados (2018). En medio, localización de la fábrica en el Plano del término municipal de Valencia (1929-1944). Abajo, estado en los años 90 (Fuente: GVA).

Se deberá compatibilizar la ejecución del futuro Parking propuesto en el PEC con los elementos constructivos incorporados en este BRL. Cualquier proyecto de puesta en valor deberá incluir la información necesaria para contextualizar la chimenea en el seno de la instalación fabril de la que formaba parte. Se fomentará el desarrollo de estudios de recuperación de la memoria oral.

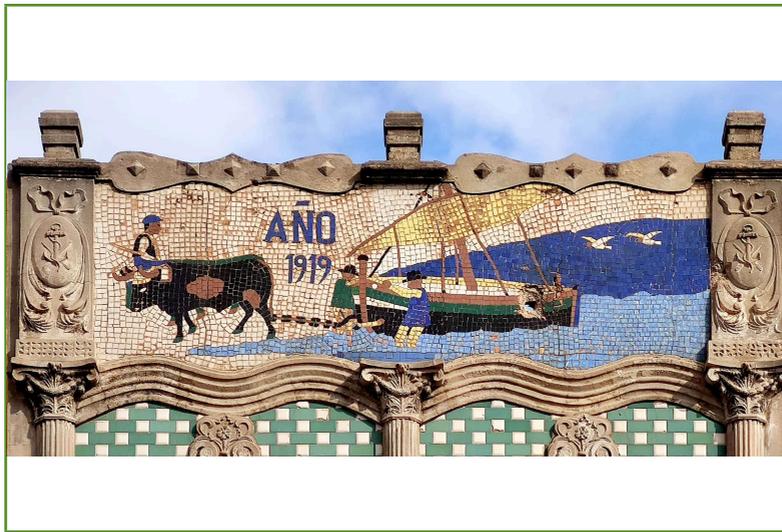
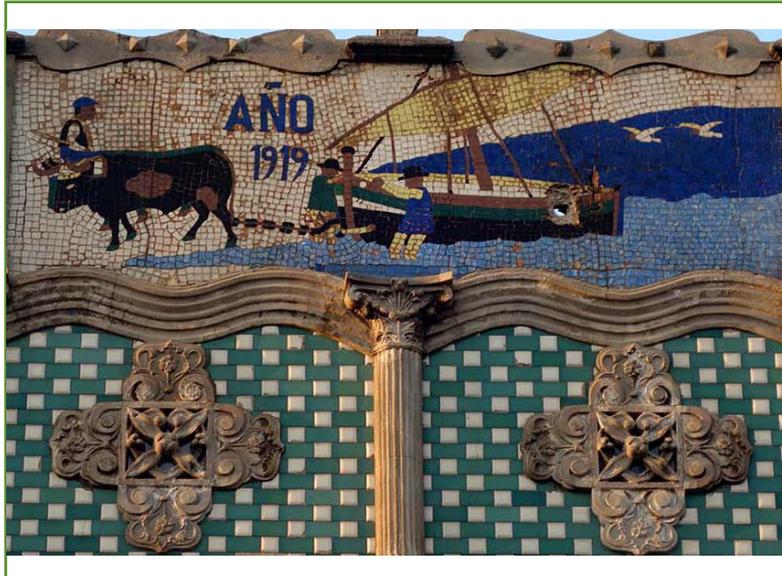
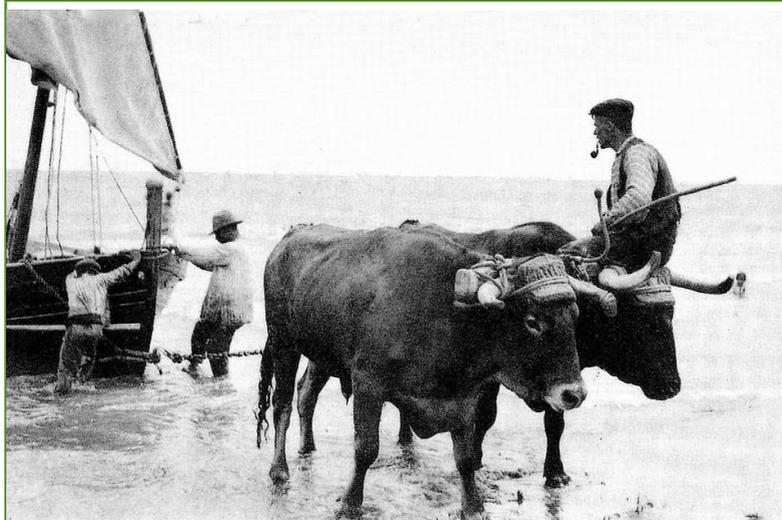
Arriba, imagen general y de detalle del mosaico (2018). Sobre estas líneas, postal con fotografía antigua en la que se identifica la escena representada en el mosaico.

La restitución de las piezas desprendidas del mosaico (teselas) se hará siguiendo el modelo original. El inmueble se ubica en un frente de casas homogéneo que sería interesante no alterar, dado el empaque que tiene el conjunto.
