Denominación del Bien		Categoría		Código	
Relojes solares de la Casa dels Bous		BRL (Espacio Etnológico Interés Local)		C-14	
Localización			Protección	Catalogación	Sección
C/ Astilleros 2 y Tr. de Teñidores 12			Integral	Individual	P. Cultural
Titularidad	Coordenadas U.T.M.		Uso	Datum	Ref. catastral del Bien
Pública. Ajuntament València	730001	4372287	30S	ETRS89	0125701YJ3702E
Tipo de elemento			Cronología		
Reloj solar			1895

Denominación del Bien		Categoría		Código	
Sociedad Musical Unión Pescadores (El Casinet)		BRL (Monumento Interés Local)		C-15	
Localización			Protección	Catalogación	Sección
C/ Pintor Ferrandis 25			Integral	Individual	P. Cultural
Titularidad	Coordenadas U.T.M.		Uso	Datum	Ref. catastral del Bien
Pública	729719	4372571	30S	ETRS89	9828708YJ2792H
Tipo de elemento			Cronología		
Arquitectura para el ocio y la sociabilidad			1909

Denominación del Bien		Categoría		Código	
Casa dels Bous y antiguos teñidores		BRL (Espacio Etnológico Interés Local)		C-16	
Localización		Protección	Catalogación	Sección	
C/ Astilleros 2		Integral	Individual	P. Cultural	
Titularidad	Coordenadas U.T.M.	Uso	Datum	Ref. catastral del Bien	
Pública. Ajuntament València	730049 4372292	30S	E

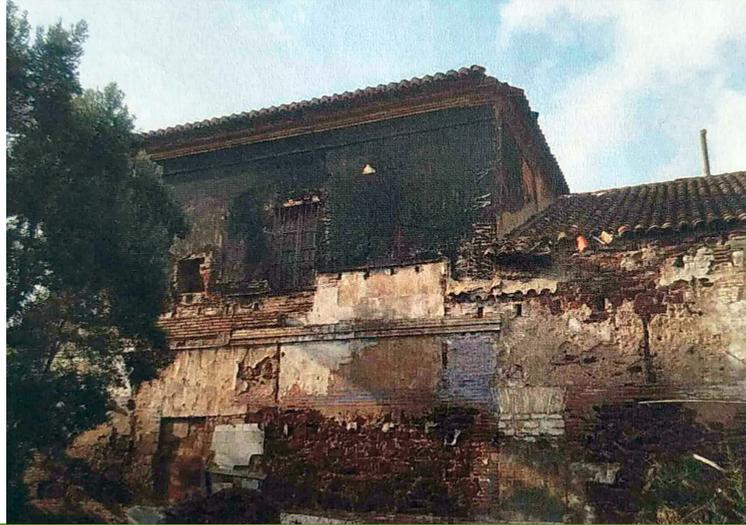
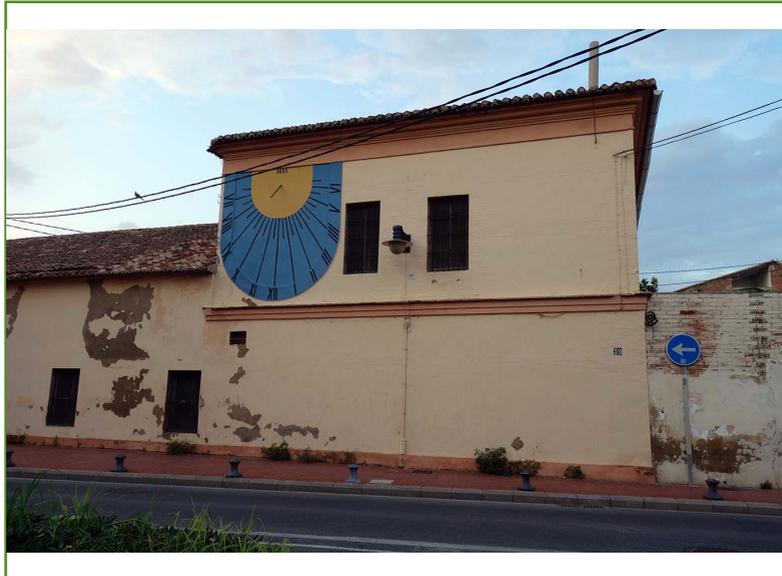
En el reloj de la cara norte (C-14.2) se han identificado el gnomon de vareta y las marcas horarias, pero el estado de conservación es deficiente.

Arriba, cara norte de la Casa dels Bous, donde se ubica el reloj C-14.2., y cara sur, donde se ubica el reloj C-14.1 (2018). Sobre estas líneas, reloj C-14.1 antes del repinte (Fuente: Fabricante de Esferas y Tono Giménez).

1. Reloj solar: restauración / alta / urgente
2. Fachada: restauración / alta / urgente

Los esfuerzos de protección y conservación de los relojes se harán extensible al conjunto del inmueble, pues estos solamente se entienden en su contexto originario.
 Se prestará especial atención al reloj de la cara norte (C-14.2), actualmente en un estado de conservación deficiente.

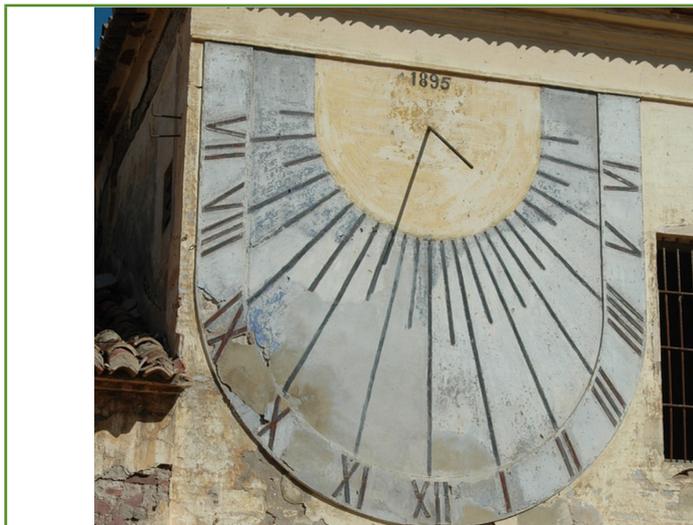
El reloj principal (C-14.1) fue repintado en el año 2011.

1. Reloj solar: mantenimiento / alta / no urgente
2. Fachada: mantenimiento / alta / no urgente

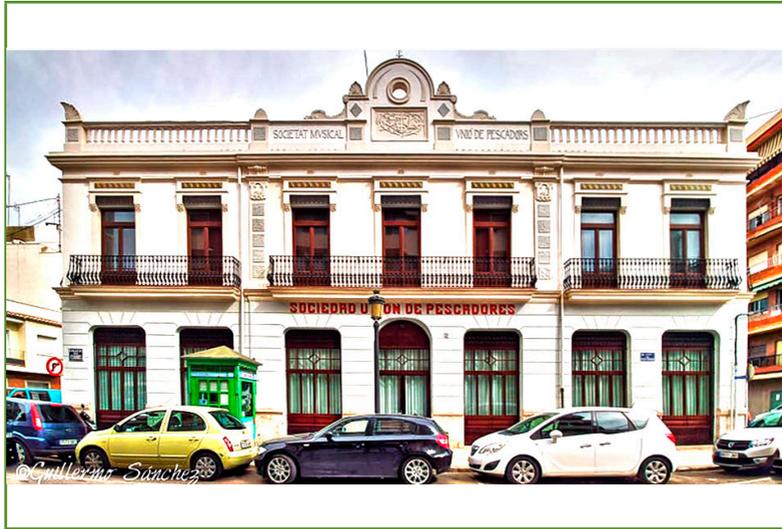
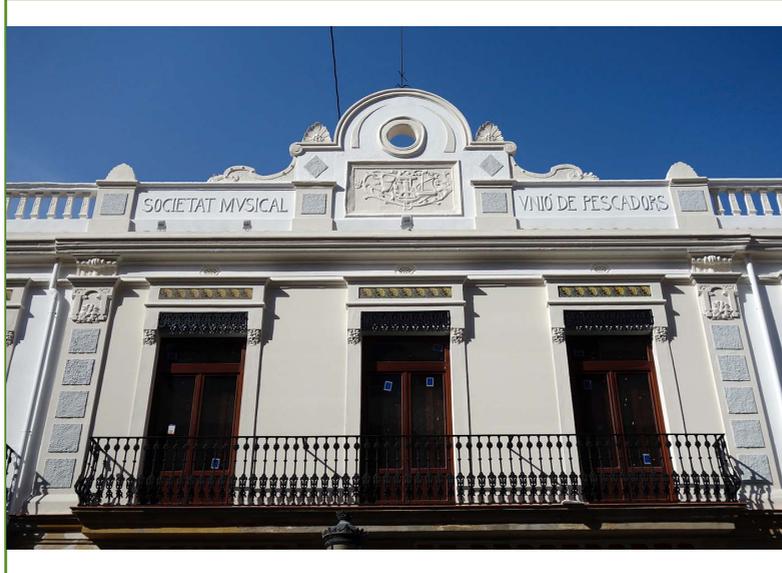
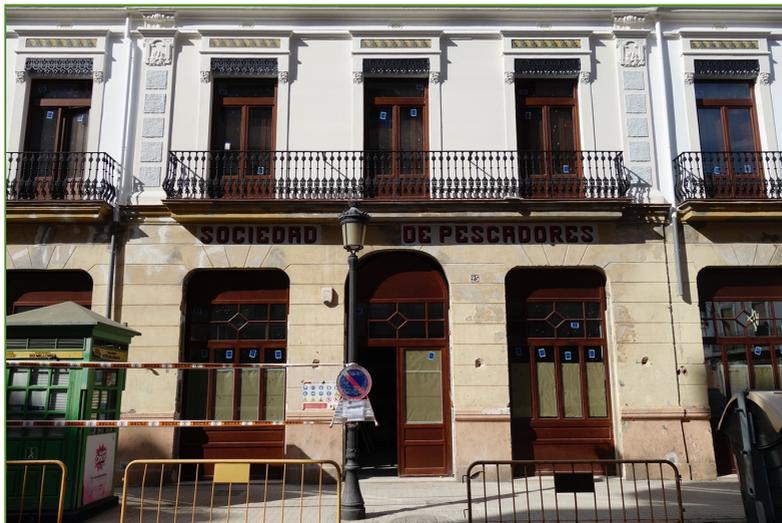
En 2018 se realiza intervención para la "rehabilitación y adecuación integral del edificio, con el objetivo fundamental de recuperar sus aspectos formales, espaciales y estructurales originales. Para ello, el proyecto prevé intervenir fundamentalmente en las fachadas, estructura y cubiertas, y en la redistribución de espacios, así como dotar al edificio de las instalaciones exigibles en materia de estabilidad, funcionalidad, seguridad, habitabilidad y accesibilidad."

Arriba, vista general del inmueble (Fuente: Guillermo Sánchez). En medio, vista de detalle de la fachada principal. Abajo, detalle del rótulo "Sociedad de Pescadores" durante los trabajos de rehabilitación (2018).
