Denominación del Bien		Categoría		Código	
Edificio ecléctico de la c/ Don Vicente Guillot 19		BC (Inmueble Protegido)		CS-10	
Localización			Protección	Catalogación	Sección
C/ Don Vicente Guillot 19			Parcial	Individual	P. Cultural
Titularidad	Coordenadas U.T.M.		Uso	Datum	Ref. catastral del Bien
Privada	729828	4372707	30S	ETRS89	9928225YJ2792H
Tipo de elemento			Cronología		
Arquitectura residencial			1928

Denominación del Bien		Categoría		Código	
Edificio ecléctico de la c/ Pintor Ferrandis 34		BC (Inmueble Protegido)		CS-11	
Localización			Protección	Catalogación	Sección
C/ Pintor Ferrandis 34			Parcial	Individual	P. Cultural
Titularidad	Coordenadas U.T.M.		Uso	Datum	Ref. catastral del Bien
Privada	729749	4372553	30S	ETRS89	9827903YJ2792H
Tipo de elemento			Cronología		
Arquitectura residencial			1927

Denominación del Bien		Categoría		Código	
Edificio racionalista de la c/ de la Reina 157		BC (Inmueble Protegido)		CS-12	
Localización			Protección	Catalogación	Sección
C/ Reina 157			Parcial	Individual	P. Cultural
Titularidad	Coordenadas U.T.M.		Uso	Datum	Ref. catastral del Bien
Privada	729804	4372368	30S	ETRS89	9926709YJ2792F
Tipo de elemento			Cronología		
Arquitectura residen

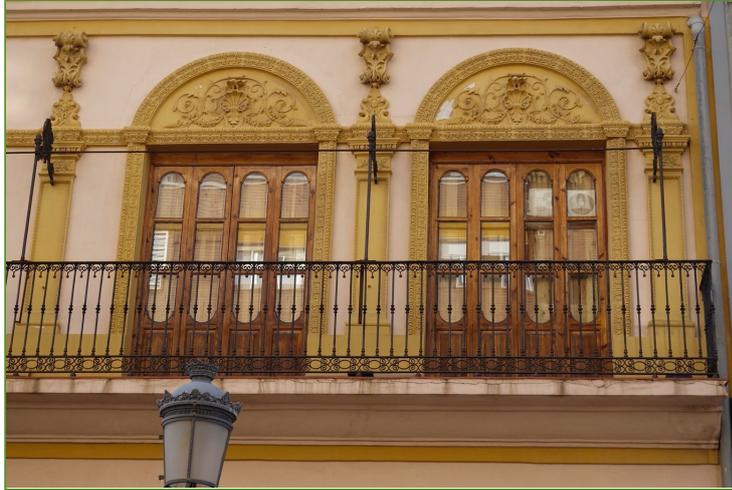
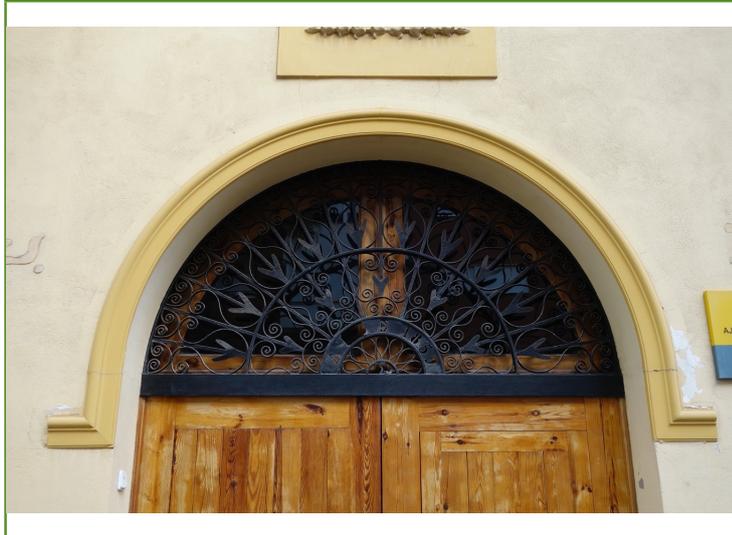
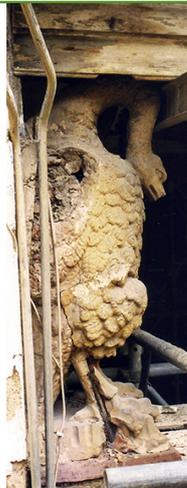
Detalles de la ornamentación de la Casa de la Reina (2018).

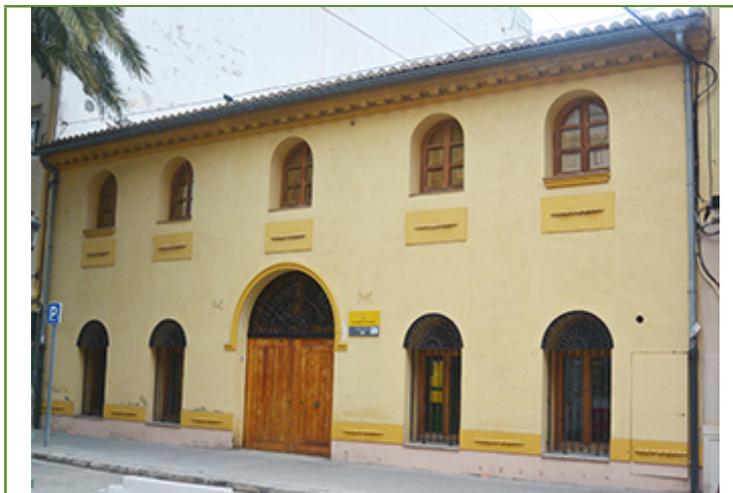
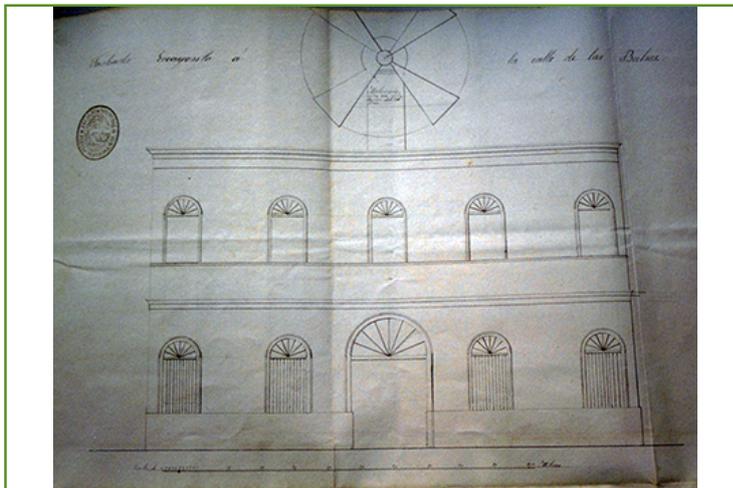
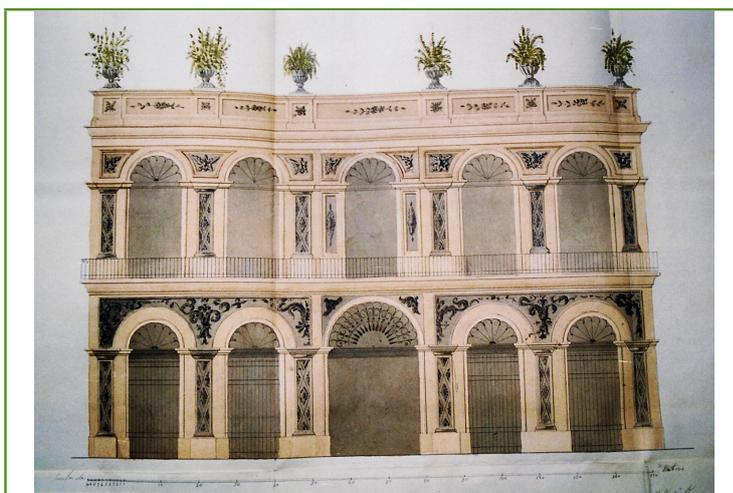
Arriba, fachada trasera del edificio, recayente a la c/ Barraca (2018).
Abajo, planos del proyecto de la Casa de la Reina (Fuente: AMV, 1861).

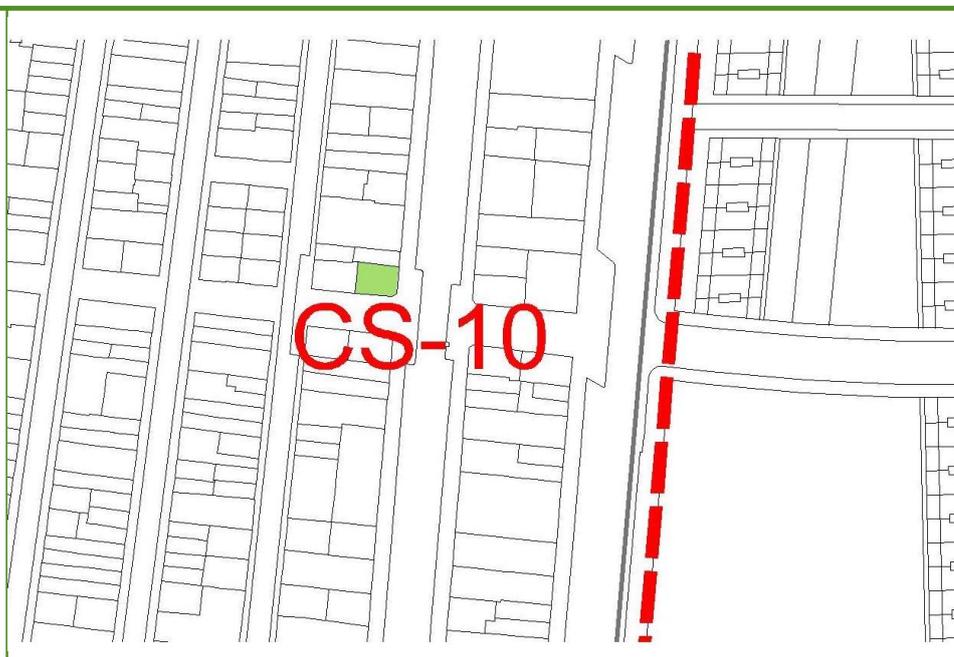
Edificio en esquina con planta baja, dos alturas y terraza proyectado a finales de los años veinte del s. XX por el arquitecto Francisco Mora.
La construcción se despliega a partir de una esquina-chafalán que adopta la forma de una especie de torrecilla, con balcón en la segunda planta y remate apuntado con aspillera que se eleva por encima del conjunto. En la base de la torrecilla estuvo en su momento el anagrama "CTV" de la Compañía de Tranvías y Ferrocarriles de Valencia, que instaló en este edificio un apeadero para sus trabajadores.
A ambos lados del chafalán surgen dos cuerpos que repiten el mismo esquema compositivo: una gran puerta arqueada con rejería en la planta baja, dos vanos unidos por un mismo balcón con barandilla de hierro en la primera planta y una serie de tres vanos consecutivos semiarqueados con barandilla.
Existe un último cuerpo en el extremo izquierdo de la parte del inmueble que recae en la calle de Don Vicente Guillot, en el que se ubica la puerta de acceso al inmueble –en la actualidad tapiada– y presumiblemente la escalerilla que conduce a las plantas superiores. Este cuerpo está rematado por un frontispicio con óculo central.

Edificio de tres plantas en esquina a base de muros y machones de ladrillo macizo enfoscado y pintado. Los forjados son posiblemente de vigueta metálica y bovedillas. La cubierta es plana y visitable, con recubrimiento de rasilla. Existe un ático cuya cubierta es de las mismas características.

La fachada combina paramentos pintados con elementos de ladrillo visto, conformando los huecos en jambas, dinteles y arcos. La carpintería es de madera y la cerrajería de hierro pintado.

El edificio está tapiado y abandonado. Tiene grietas en algunos puntos de la fachada, incluidos los vanos.

Las bovedillas del sotobalcón de la primera planta están deterioradas. Carpintería de madera bastante afectada. Rejería y agarres metálicos con problemas de oxidación.

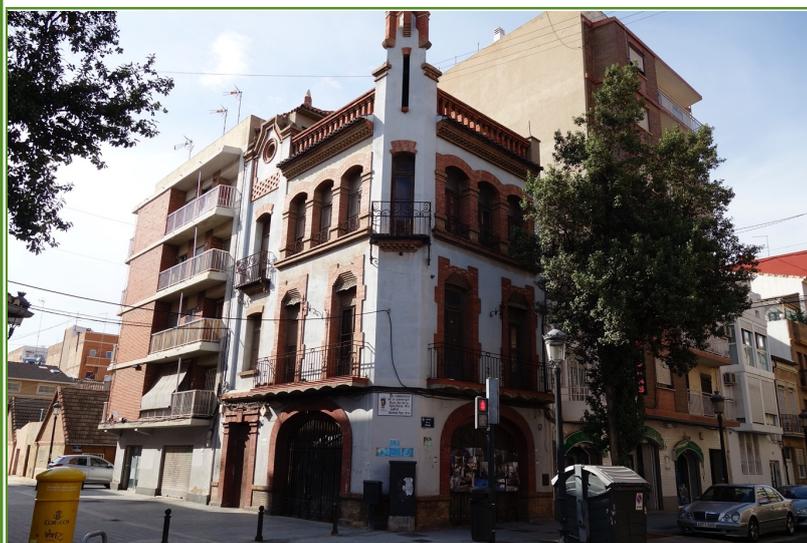
Ubicado en el área BIC, en una manzana con predominio de edificios de hasta seis alturas de los años 60 y posteriores, que generan grandes contrastes con las pocas casas de una y dos alturas que se conservan.

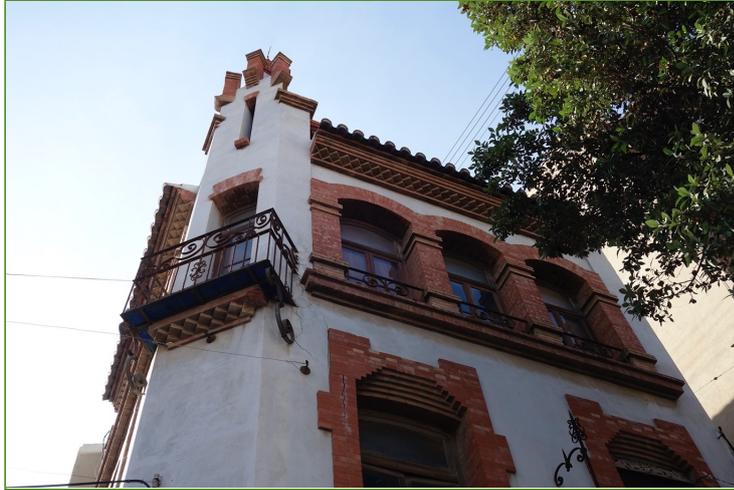
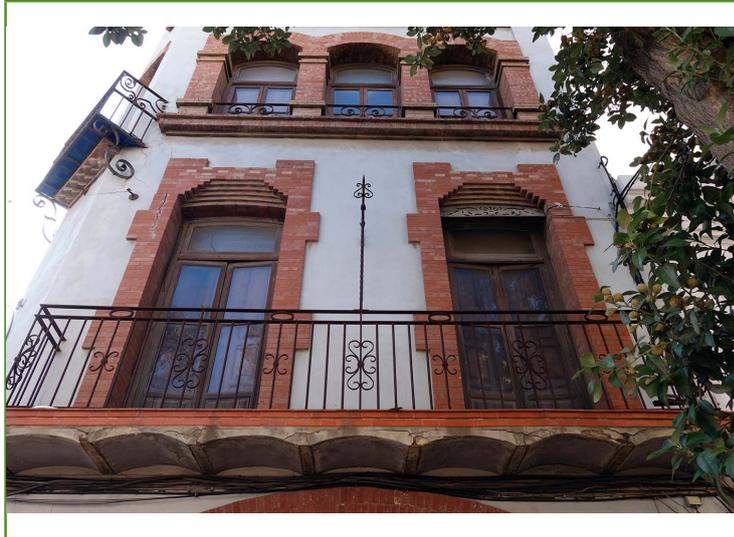
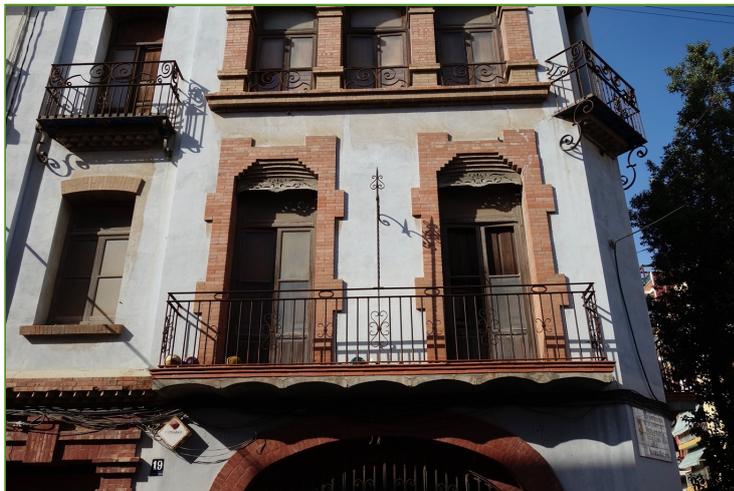
Esquina-chafalán y cuerpos laterales del edificio (2018).

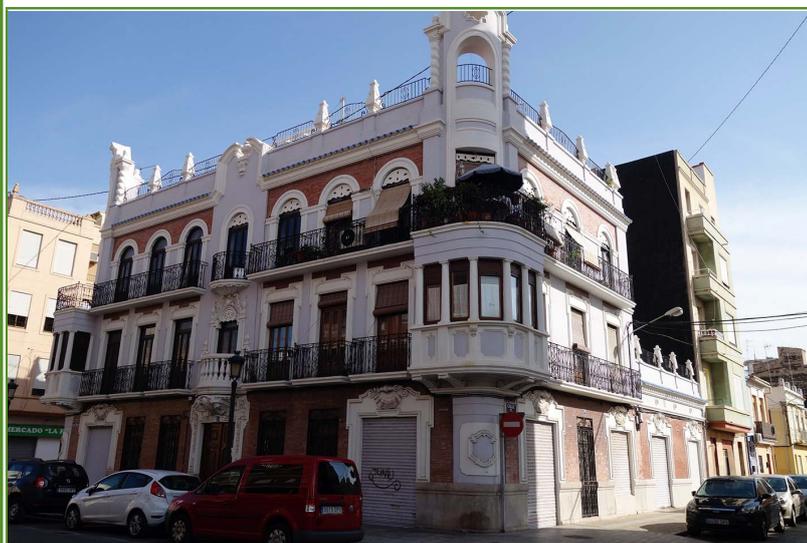
Ubicado en el área BIC, en una manzana pequeña y homogénea, solo alterada por la presencia de un edificio de seis alturas de los años 60 que rompe el alzado de la calle del Progreso.

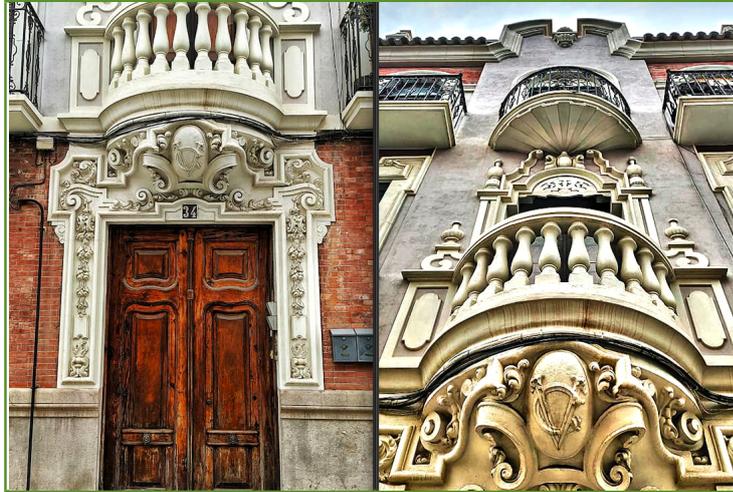
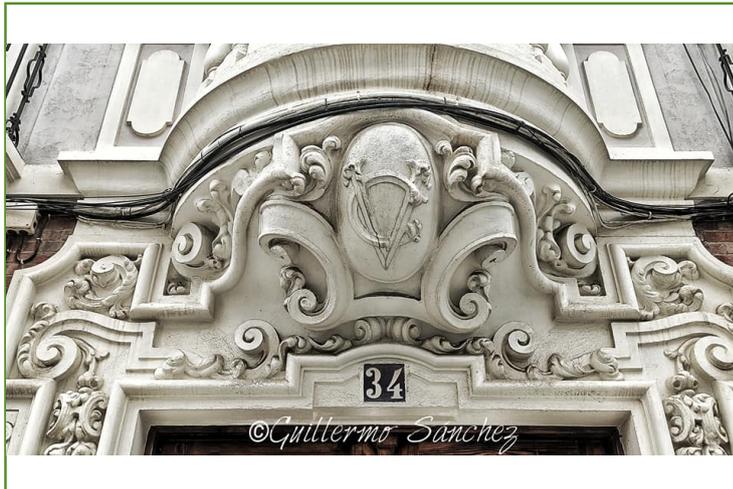
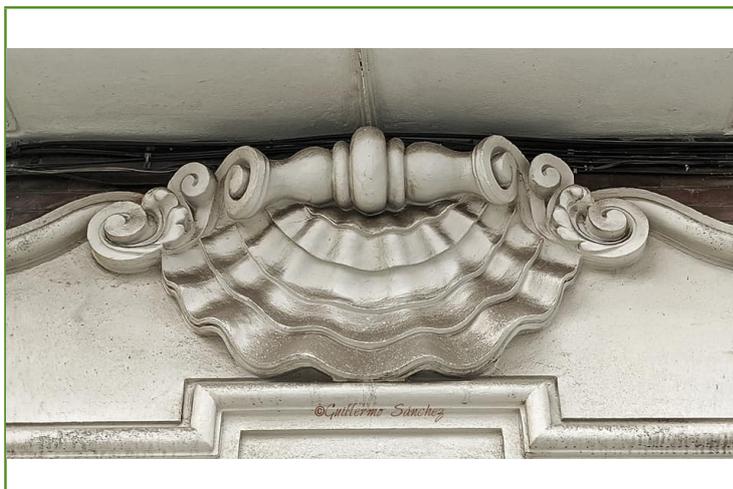
Detalles ornamentales de la fachada (Fuente: Guillermo Sánchez).

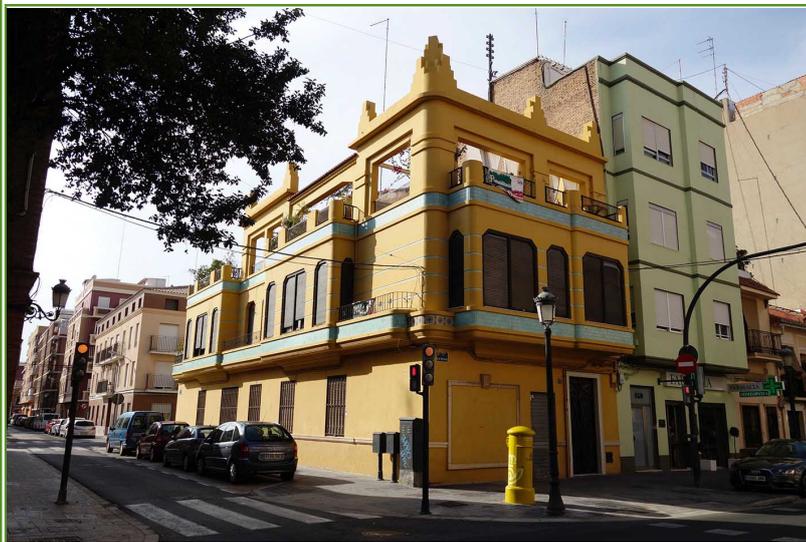
Ubicado en el área BIC, en una manzana heterogénea en cuanto a alturas y estilos arquitectónicos.
