Denominación del Bien		Categoría		Código	
Casa de Demetrio Ribes		BC (Inmueble Protegido)		CS-13	
Localización			Protección	Catalogación	Sección
C/ Eugenia Viñes 95			Parcial	Individual	P. Cultural
Titularidad	Coordenadas U.T.M.		Uso	Datum	Ref. catastral del Bien
Privada	730093	4371942	30S	ETRS89	0119306YJ3702A
Tipo de elemento			Cronología		
Arquitectura residencial			1919

Denominación del Bien		Categoría		Código	
Chalet c/ Escalante 366		BC (Inmueble Protegido)		CS-14	
Localización			Protección	Catalogación	Sección
C/ Escalante 366			Parcial	Individual	P. Cultural
Titularidad	Coordenadas U.T.M.		Uso	Datum	Ref. catastral del Bien
Privada	729703	4372900	30S	ETRS89	9830106YJ2793B
Tipo de elemento			Cronología		
Arquitectura residencial			1920-1930

Denominación del Bien		Categoría		Código	
Antigua estación de ferrocarril del Cabanyal		BC (Inmueble Protegido)		CS-15	
Localización			Protección	Catalogación	Sección
C/ Juan Mercader 1			Parcial	Individual	P. Cultural
Titularidad	Coordenadas U.T.M.		Uso	Datum	Ref. catastral del Bien
Pública	729282	4372216	30S	ETRS89	9424805YJ2792C
Tipo de elemento			Cronología		
Arquitectura ferroviaria			1862

CATÁLOGO DE PROTECCIONES

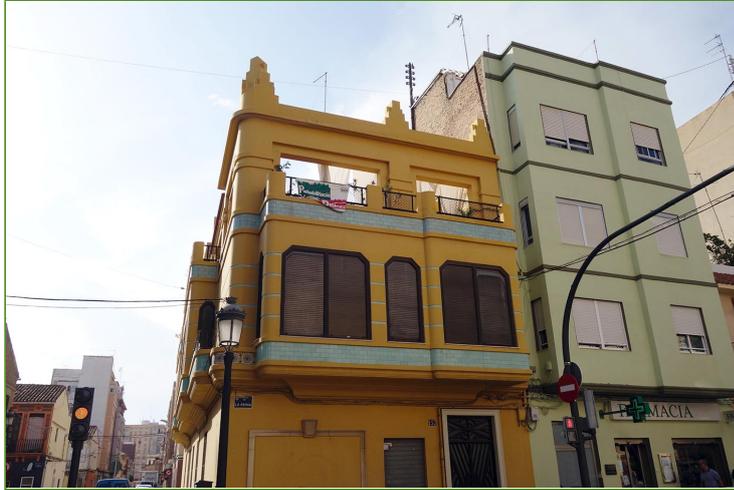
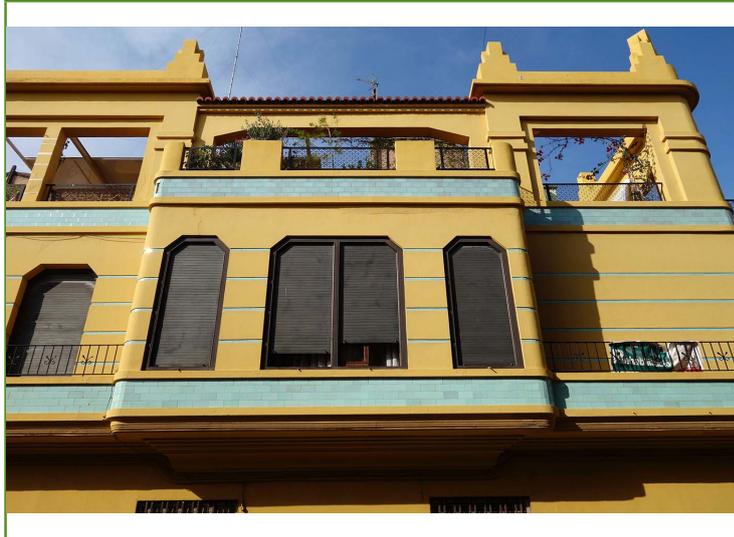
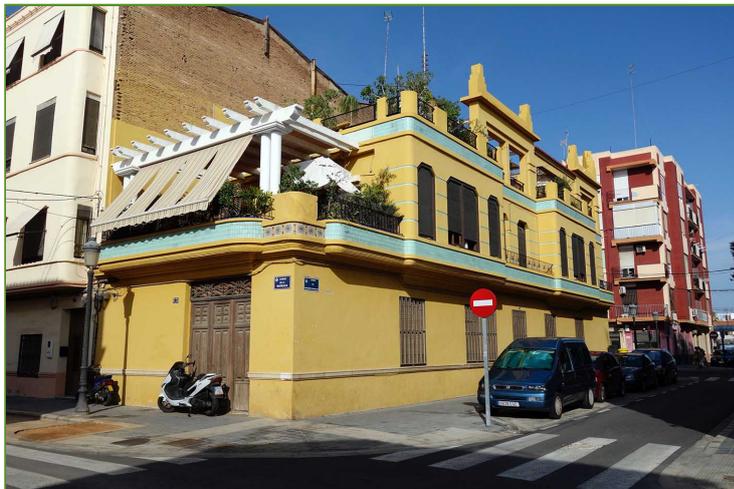
Distintas vistas del exterior del inmueble (2018).

Muy deteriorado por los años de abandono y por las sucesivas ocupaciones ilegales. Los vanos están tapiados, con la consiguiente pérdida de la carpintería y la rejería originales. Hay grietas y desperfectos en prácticamente todos los puntos visibles. Amenaza ruina.

La posible reposición de los azulejos de la fachada se hará siguiendo el modelo original.

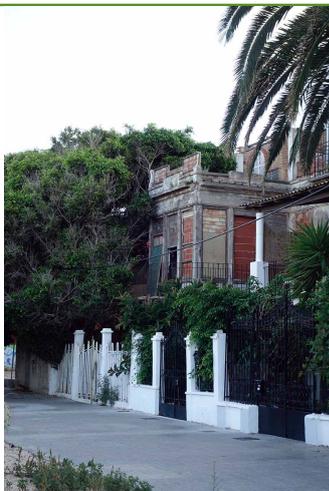
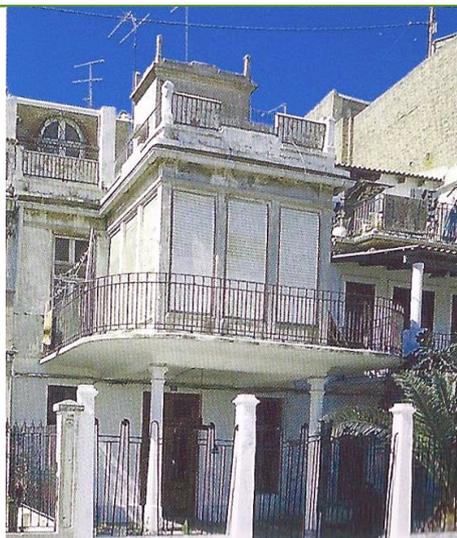
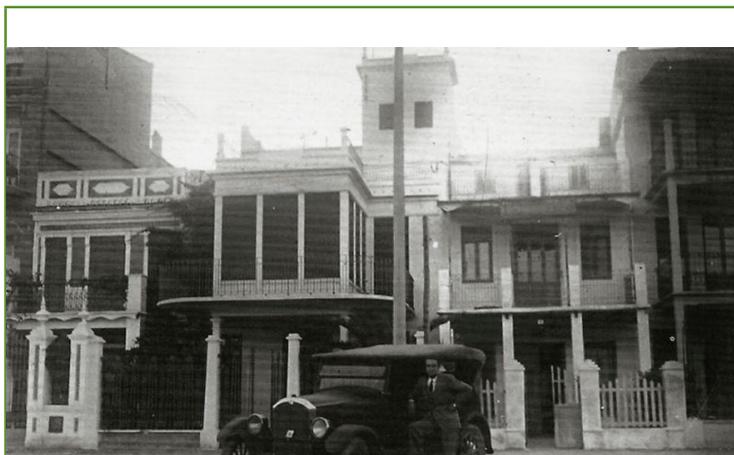
Arriba, situación del chalet en 2018. En medio, el edificio antes de su total deterioro. Sobre estas líneas, fotografía antigua del edificio (Fuente: Tono Giménez y Fundación Goerlich)

Presenta humedades y grietas a la altura del último piso de la torre.

Requiere de un estudio integral para su correcta recuperación.

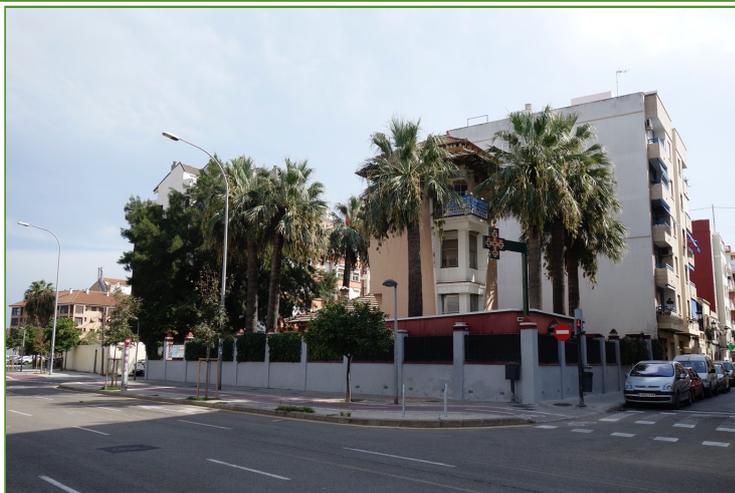
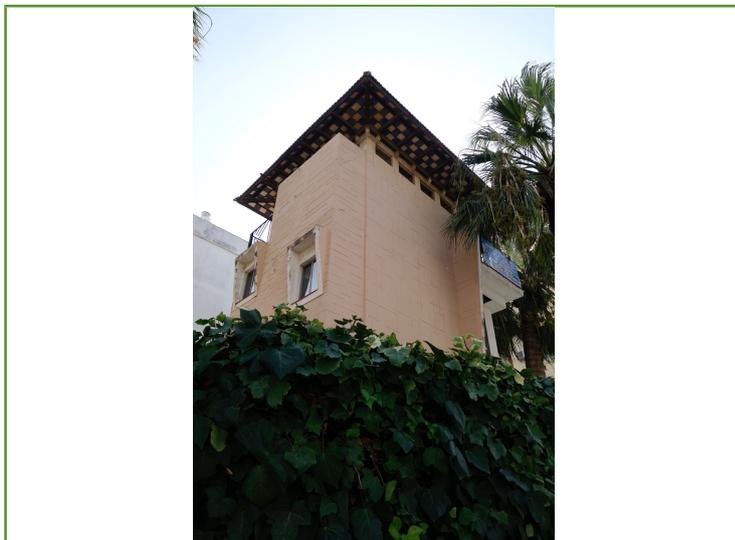
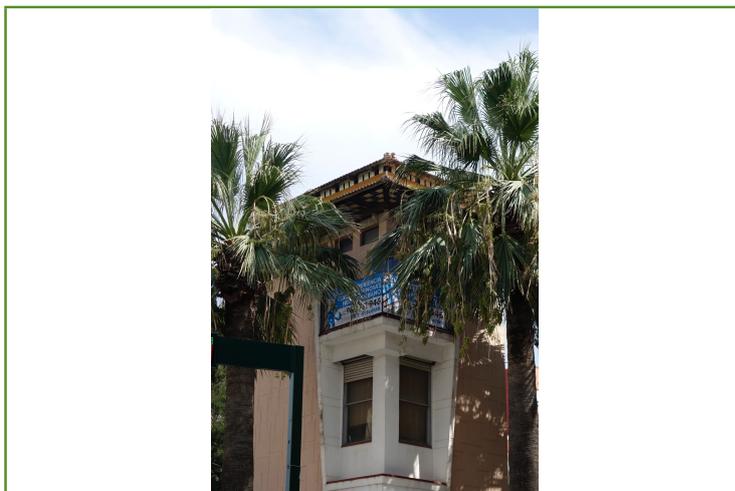
Arriba, vista general del chalet. Abajo, detalles de la torre-mirador (2018).

Presenta desconchados en algunos puntos, como cornisas, zócalos y tramos de fachada. Problemas de humedades en los zócalos.

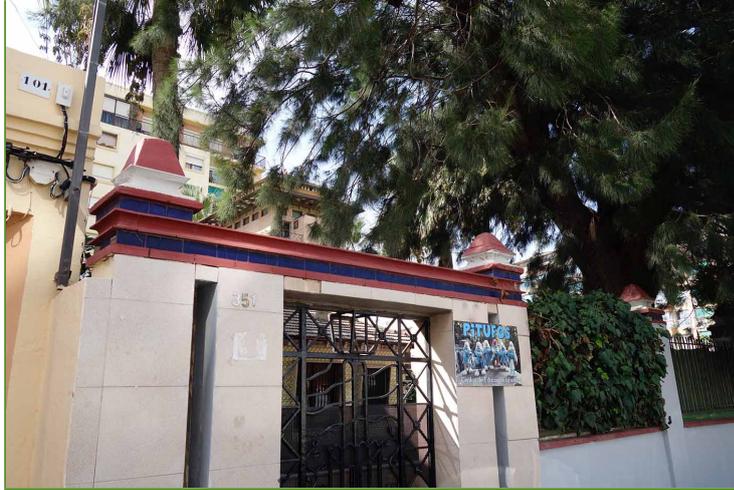
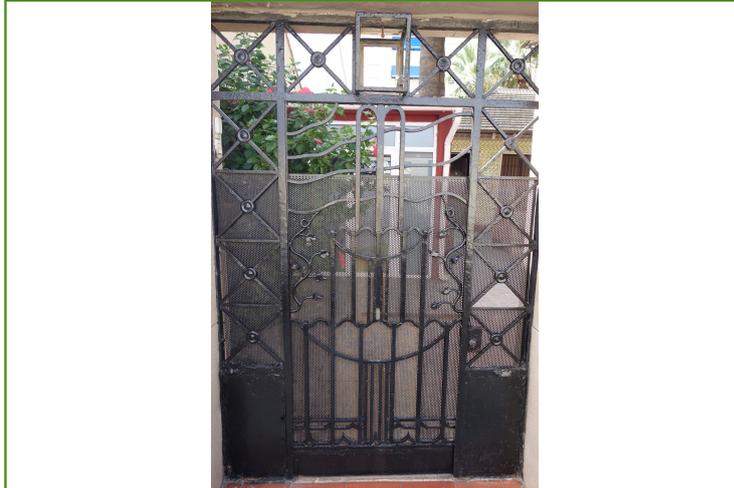
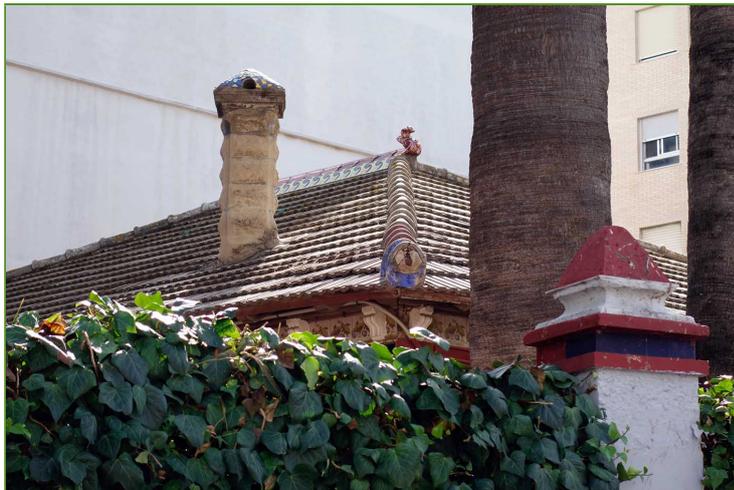
Elementos ornamentales del recinto perimetral y la cubierta del inmueble (2018).

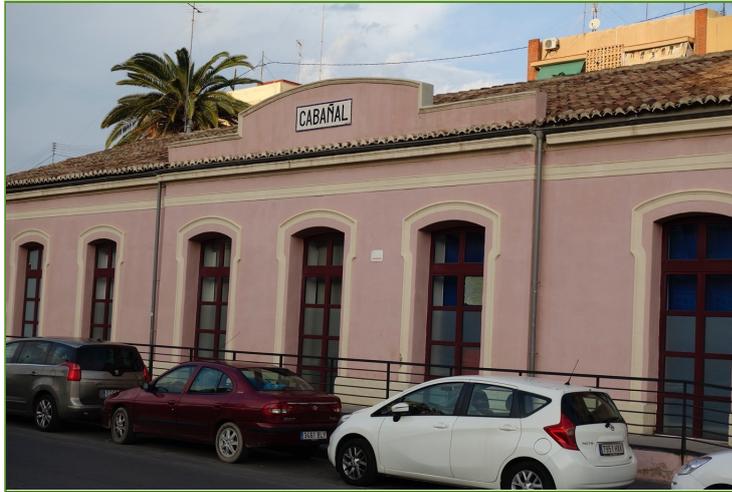
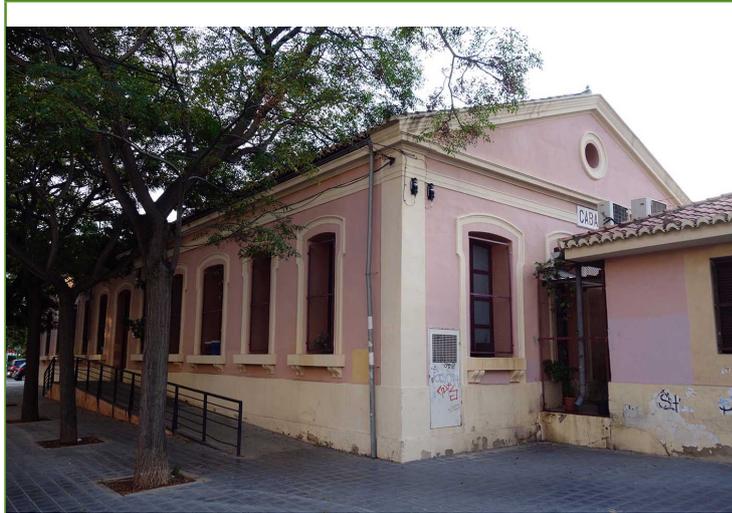
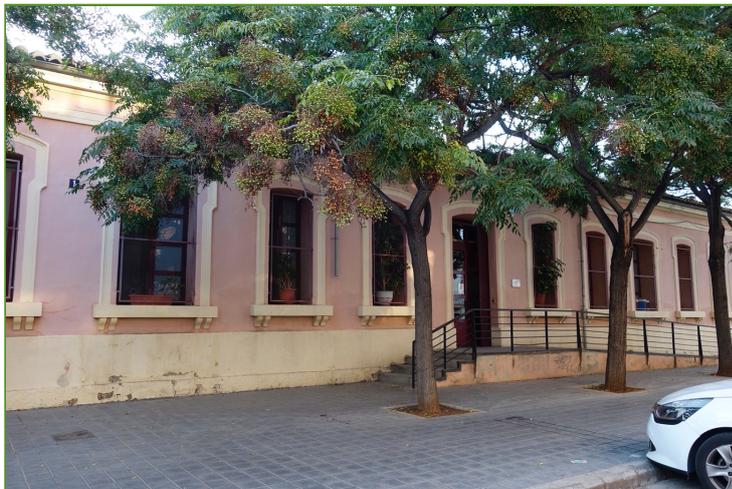
Perspectivas de los distintos flancos del edificio (2018).

Elaboración de proyecto de restauración.

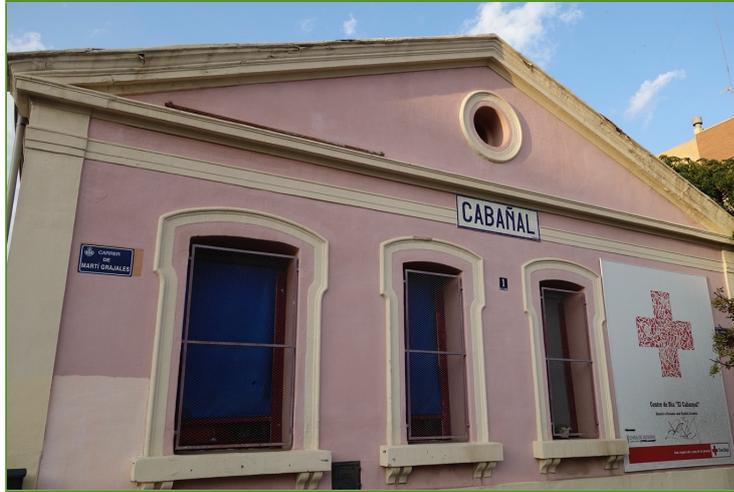
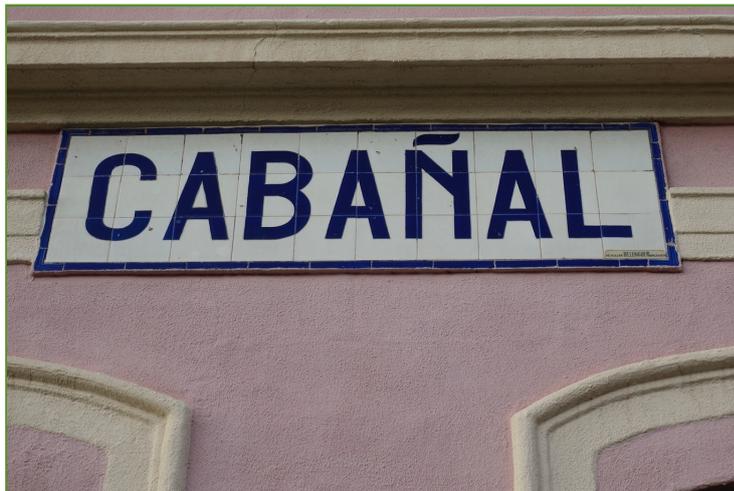
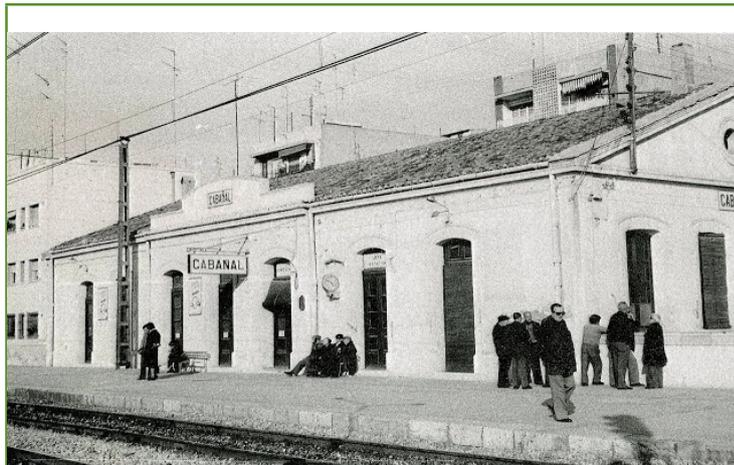
Arriba, fachada sur de la estación y detalle de uno de los paneles cerámicos con indicación de la parada (2018). Sobre estas líneas, la estación todavía en uso (lafinestraalamar.com)
