CATÁLOGO DE PROTECCIONES

Ficha: CS-17 Nave industrial de la c/ Luis Despuig 5

Ficha: CS-18 Nave industrial de la c/ Mariano Cuber 35

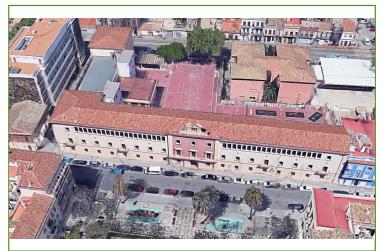
Vista aérea del conjunto (Fuente: Google Maps, 2018).

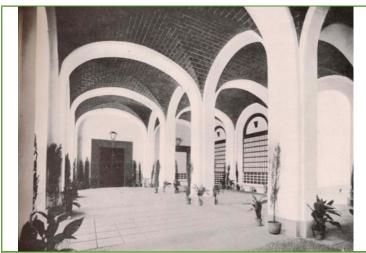
Arriba, diseño del conjunto y planta del 3º bloque. Sobre estas líneas, fotografía del interior de uno de los bloques (Fuente: revista Reconstrucción).

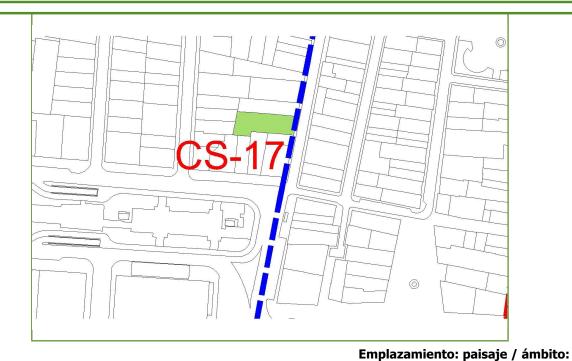
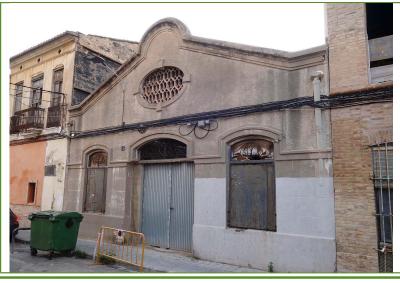
Ubicada dentro del CHP, en una manzana con frentes homogéneos de casas en las calles de Francesc Eiximenis y Martí Grajales, y algo más heterogéneas en Luis Despuig y Mijares.

Edificio de planta rectangular y cubierta a dos aguas, con fachada única en la calle de Luis Despuig.

La fachada es de composición sencilla y poca altura. Consta, en la parte inferior, de una puerta de acceso principal y dos vanos laterales sobre zócalo, todos ellos de arco rebajado y recercados por una moldura sencilla que recorre todo el frente de la fachada

La parte superior la conforma un frontón triangular coronado por un remate semicircular, bordeado en su totalidad por una cornisa escalonada que realiza el perfil del edificio. En la parte del central del hastial hay un óculo oval recercado y enmarcado por cuatro piezas con forma de dovela. En su interior se desarrolla una tracería de ladrillo con forma de panal superpuesto.

Conserva la rejería de los arcos rebajados y algunos tramos de la carpintería.

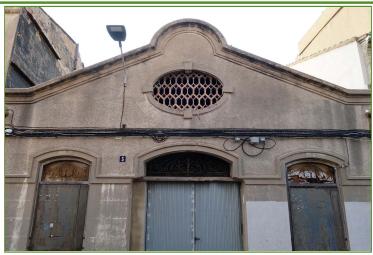
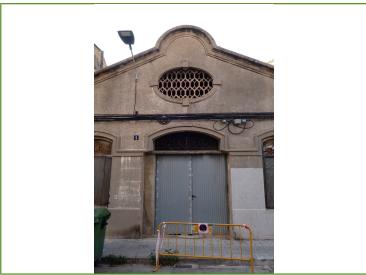
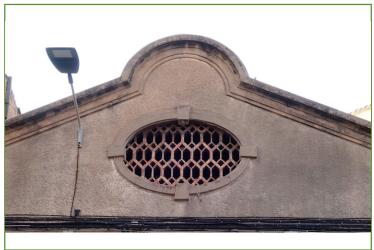
| Soluciones constructivas |
|--|
| Presencia de manchas de humedad y suciedad. |

Vista general y de detalles de la fachada principal (2018).

| Soluciones constructivas |
|--|
| 1. Parcela: a conservar / tipológico / buen estado 2. Fachada principal: a conservar / material / aceptable 3. Volumetría: a conservar / ambiental / buen estado 4. Elementos decorativos y de revestimientos: a conservar / material / aceptable 5. Cubierta fibrocemento: impropio / material / deficiente |

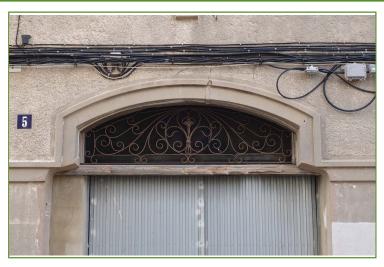
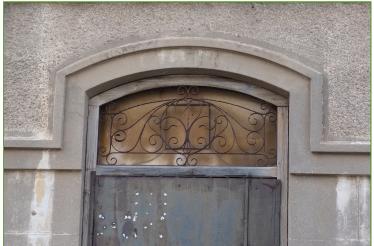
Arriba, detalles de molduras y rejerías de la puerta y una de las ventanas (2018). Sobre estas líneas, localización del inmueble en el plano de Valencia de 1929-1944, con la indicación de "Garaje Volta".

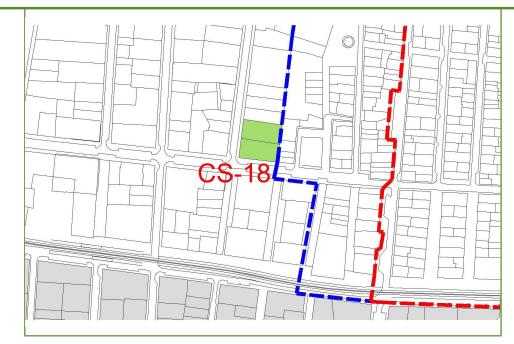
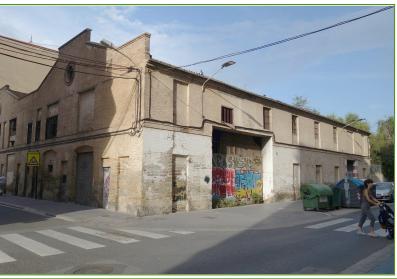
| Justificación legal |
|--|
| Conjunto de dos naves adosadas de planta rectangular y cubierta a dos aguas, con fachada principal en la calle de Vicente Brull y longitudinal en la calle de Mariano Cuber. En su cara principal, las naves se desarrollan en dos alturas con sus respectivas series de vanos. En la parte inferior se alternan grandes puertas de acceso, dos de ellas de arco rebajado y las otras tres adinteladas, con vanos más estrechos también adintelados. La parte superior está jalonada por ventanales rectangulares de diferente tamaño, todos ellos con dintel de madera conservado. En el centro del frontón de ambas naves se dispone un vano circular recercado. En la cara lateral del edificio se desarrollan dos series de vanos, una en la parte inferior y otra en la superior, de tamaño también alternado, si bien algunos de ellos han sido tapiados o recortados. En la parte inferior existen dos grandes puertas de acceso que pueden ser resultado de intervenciones posteriores. Está construido con obra de ladrillo caravista, sin ningún tipo de elemento decorativo más allá de la sencilla moldura que remata de la fachada delantera y la cornisa que discurre por debajo del alero del lado longitudinal del edificio. En el lateral del edificio se conserva, casi imperceptible, un rótulo pintado en color negro y rojo sobre fondo blanco en el que se puede leer de manera parcial "TALLER []". |

| muros y machones, con sus correspondientes tirantes y cabios o bardos, donde se coloca la teja en el caso de la nave interior recayente a la calle Vicente Brull y de fibrocemento la nave en esquina con la calle Mariano Cuber. Los dinteles de la primera planta son de madera y los de la planta baja de ladrillo. La cerrajería de la primera planta es de hierro pintado. Los huecos de la planta baja o bien son ciegos, o bien con persianas enrollables. Existe un gran portón de hierro en la calle Mariano Cuber. |
|--|
| Grietas por arrufo en distintos puntos de la fachada. Problemas de humedades en los zócalos. El paramento del vértice SO del edificio se está abriendo. |

| Uso Actual: Sin uso | Propuesto: Destino | | | |
|--|--|--|--|--|
| Actuaciones previstas: propuesta (mantenimiento, rehabilitación, restauración, acondicionamiento, eliminación), importancia (alta, media, reducida) y grado de urgencia (urgente, no-urgente) 1. Parcela: mantenimiento / alta / urgente 2. Fachada principal: rehabilitación / alta / urgente 3. Vanos: rehabilitación / alta / urgente 4. Elementos decorativos y de revestimientos: rehabilitación / alta / urgente 5. Cableado eléctrico: eliminación / alta / urgente 6. Portones metálicos: eliminación / alta / urgente 7. Tapiado vanos: eliminación / alta / urgente 8. Cubierta de teja: acondicionamiento / alta / urgente | | | | |
