| Denominación del Bien | | Categoría | Código | | |
|---|---|---|---|---|---|
| Nave industrial c/ Vicente Gallart 26 | | BC (Inmueble Protegido) | CS-23 | | |

CATÁLOGO DE PROTECCIONES
Uso

| Denominación del Bien | | Categoría | | | Código | |
|---|--|---|---|---|---|---|
| Monumento a Sorolla | | BC | | | CS-24 | |

| Denominación del Bien | | Categoría | | Código | |
|---|--|---|---|---|---|
| Elementos del paisaje urbano | | BC (Elemento Etnológico) | | CS-25 | |

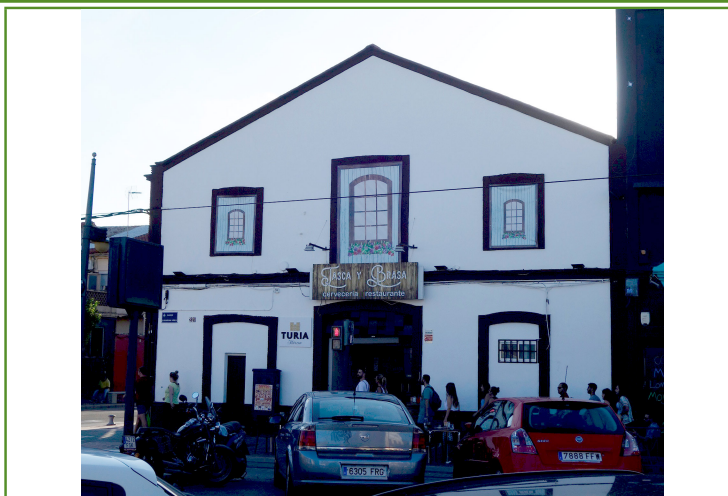
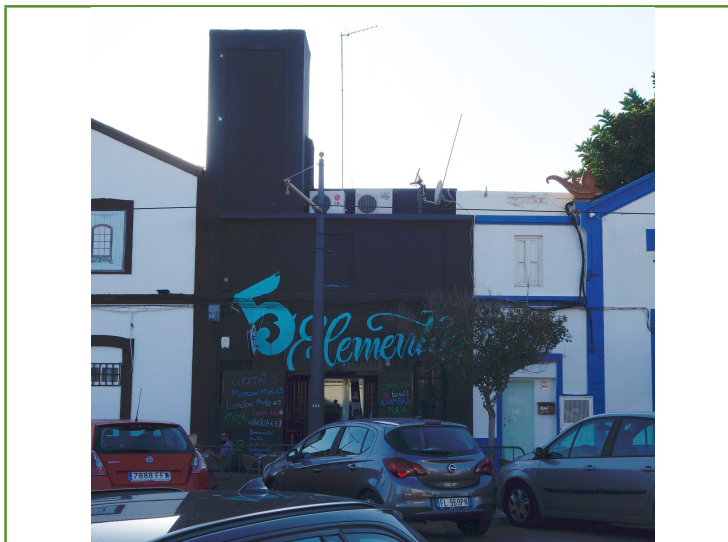
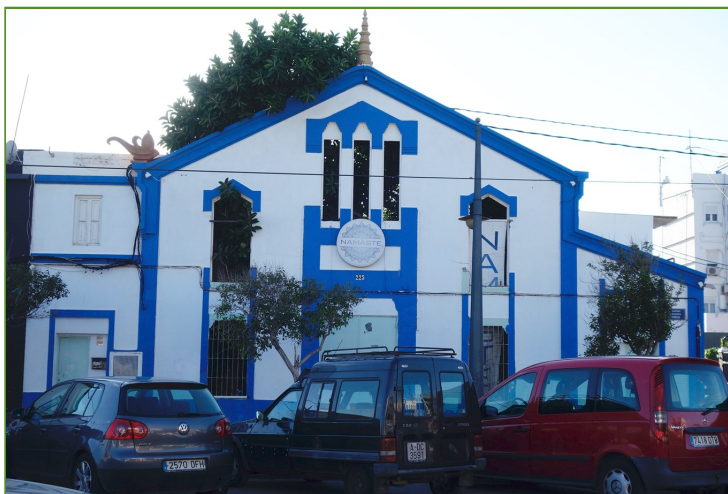
Fachadas de los tres elementos principales que conforman el conjunto de edificios del Progreso Pescador: la Casa dels Bous, la sede de las oficinas y la Lonja (2018).

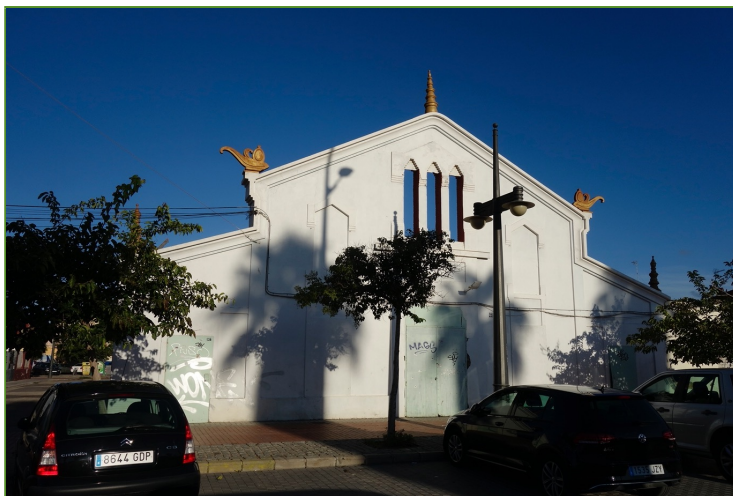
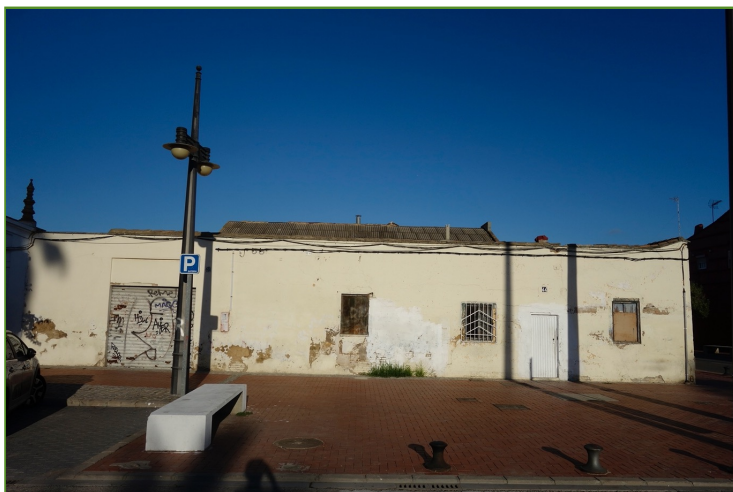
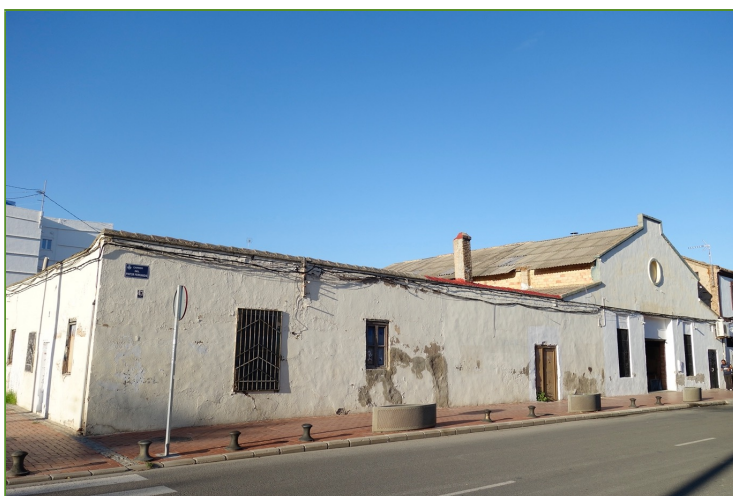
Arriba, dos vistas del lateral oeste de la manzana. Sobre estas líneas, conjunto de nave y patio con porches de la esquina SO (2018).

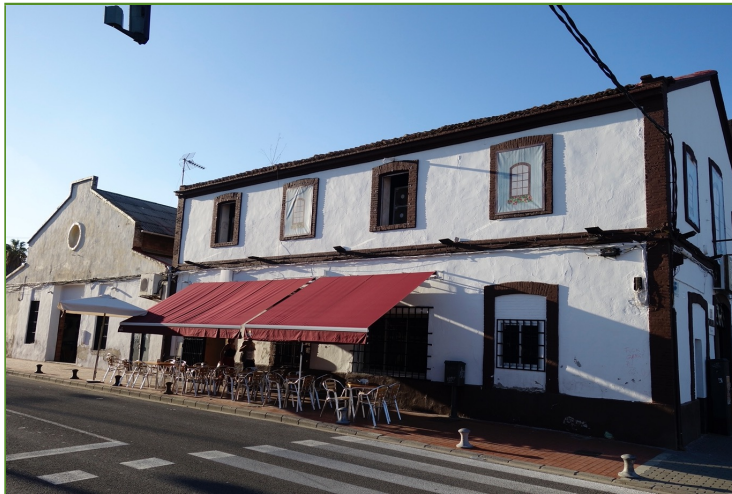
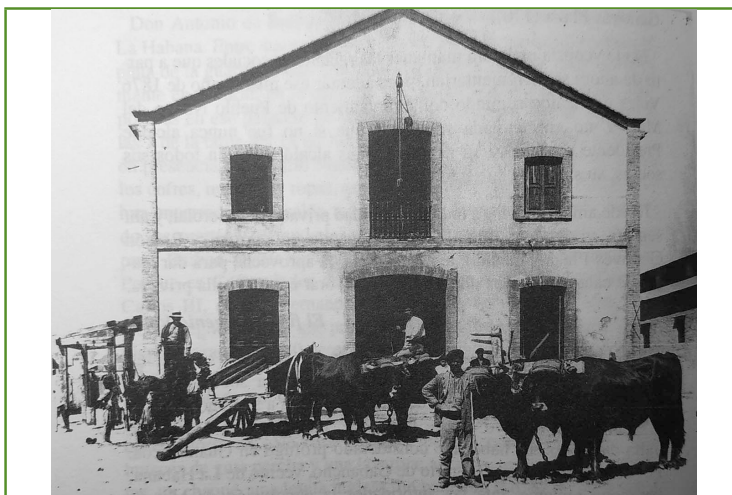
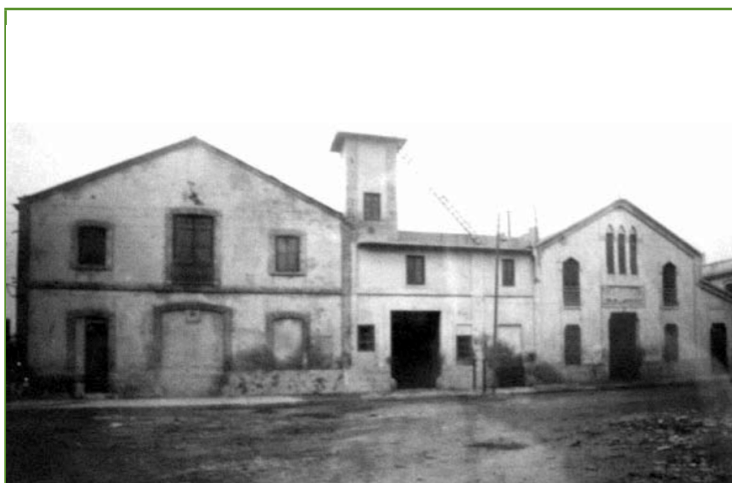
Arriba, lateral sur de la Casa dels Bous (2018). Sobre estas líneas, fotografías antiguas de los edificios; en la primera, con la Casa dels Bous todavía en uso (Fuente: Sanchis Pallarés, 1998)

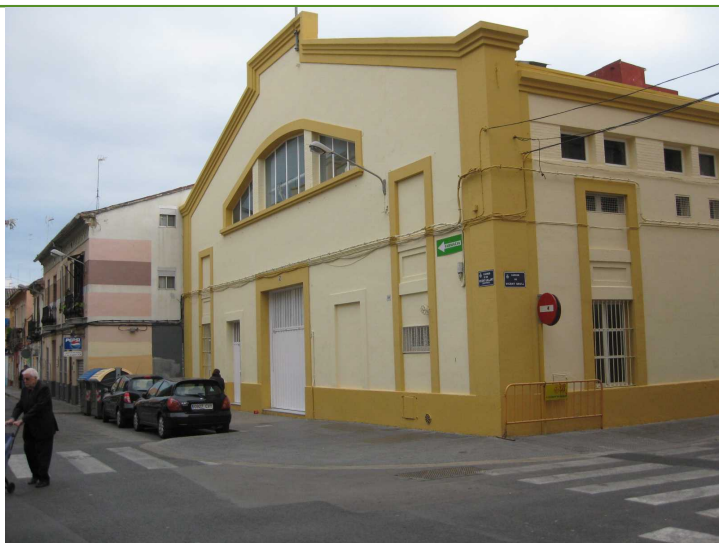
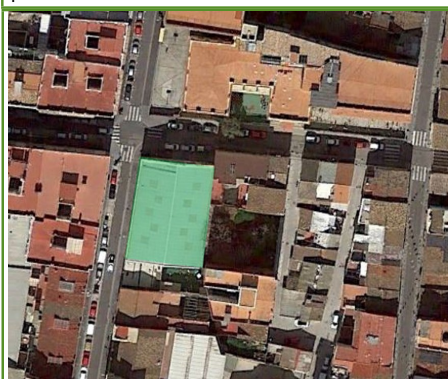
Nave industrial de gran amplitud con cubierta a dos aguas, con fachada principal en la calle de Vicente Gallart y fachada lateral en Vicente Brull.

El esquema compositivo de la fachada principal es sencillo, consistente en un acceso principal situado en la parte central, flanqueado por dos series de vanos simétricos, en la actualidad alterados. Los vanos de los extremos están recercados por un marco que engloba a otros dos vanos superiores, la mayoría de ellos tapiados. Esto, junto a la desaparición de la línea de imposta, contribuye a generar una mayor sensación de homogeneidad en el conjunto.

La parte central del hastial delantero está ocupada por una ventana de tipo termal, con dos pilares que dividen el ventanal en tres tramos. El límite superior de la fachada está marcado por una cornisa escalonada y un remate con forma de murete que rompe el perfil triangular del frontón.

A lo largo de la fachada lateral se desarrolla un juego compositivo muy similar, con marcos que integran vanos superiores e inferiores, una serie de ventanas tripartitas separadas por pilares y una cornisa escalonada que recorre todo el lateral.

Sistema portante de muros de fábrica de ladrillo visto. Cubierta a dos aguas de chapa sandwich tipo Perfrisa o similar con lucernarios.

☒ Bueno ☐ Regular ☐ Malo ☐ Ruina

1. Parcela: a conservar / tipológico / buen estado
2. Fachada principal: a conservar / material / buen estado
3. Volumetría: a conservar / ambiental / buen estado
4. Elementos decorativos y de revestimientos: a conservar / material / aceptable
5. Cubierta de chapa: impropio / material / deficiente

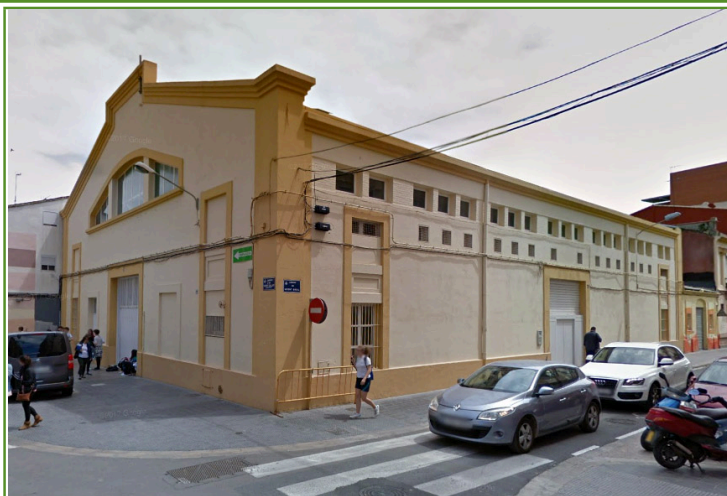
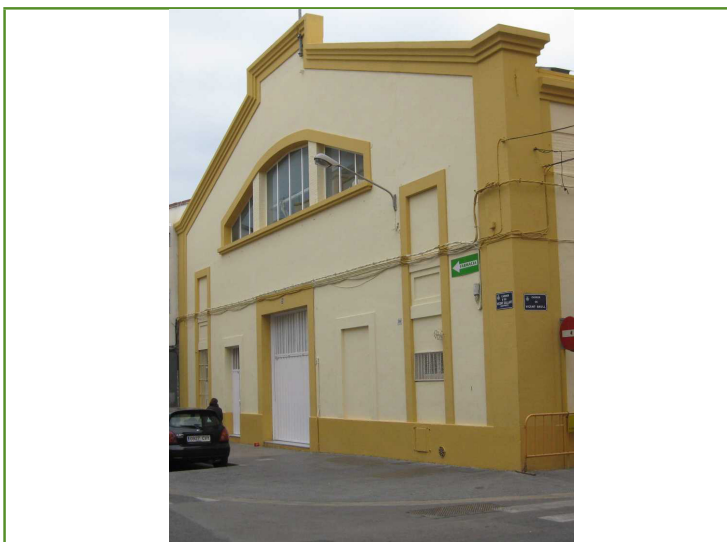
El cableado de la luz atraviesa la fachada de lado a lado y conecta la nave con la manzana del otro lado de la calle Vicente Brull. La cubierta de chapa, las farolas incrustadas en la fachada principal y lateral, y el cartel comercial en el lateral derecho de la fachada principal. Asimismo, todos aquellos consignados en el artículo I.59 de las NNUU.

Vista de la fachada principal y del lateral de la nave (2018).

1. Parcela: mantenimiento / alta / no urgente
2. Fachada principal: mantenimiento / alta / no urgente
3. Elementos decorativos y de revestimientos: mantenimiento / alta / no urgente
4. Cubierta de chapa: eliminación / alta / no urgente

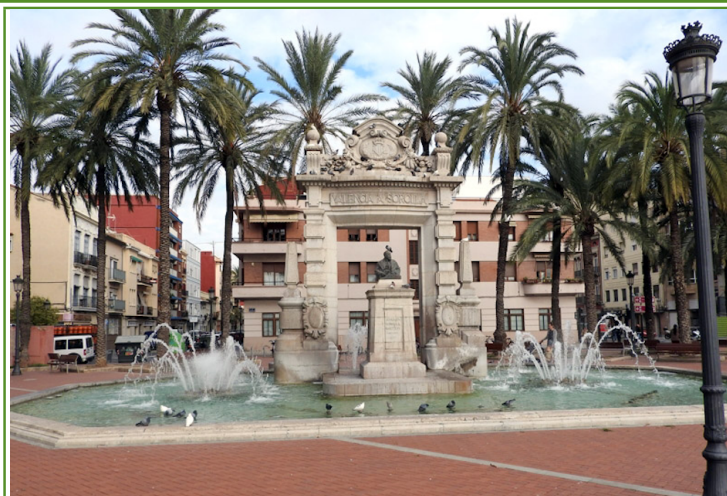
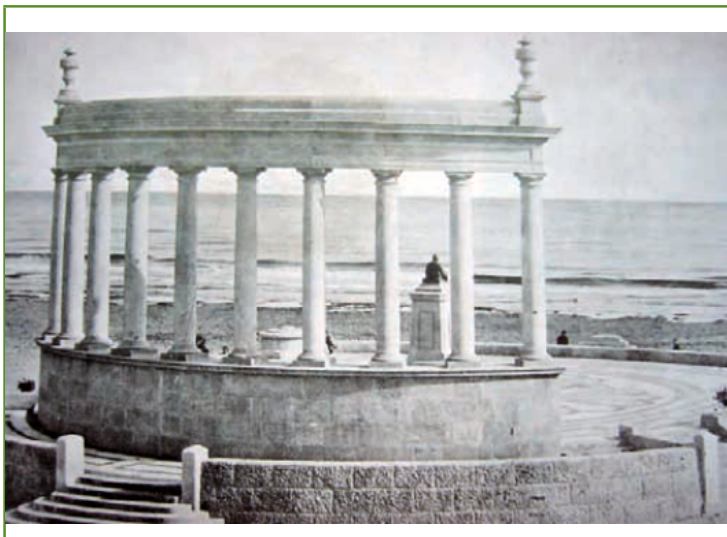
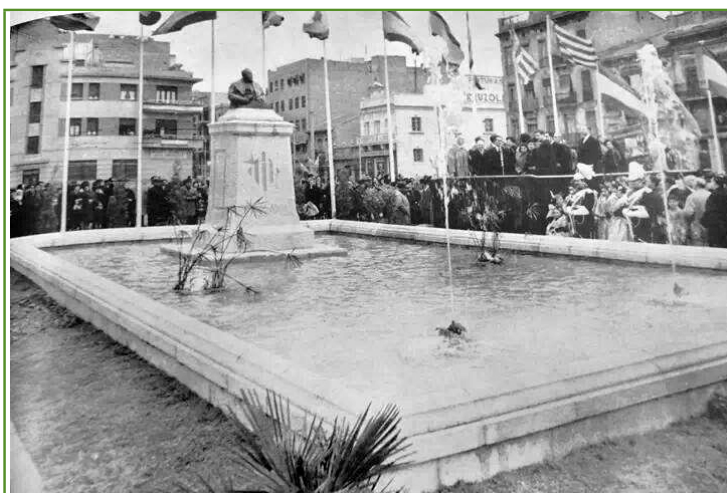
El actual Monumento a Joaquín Sorolla es, en realidad, resultado de la integración de elementos de distintas procedencias. Tan solo el busto de bronce del pintor, obra de Mariano Benlliure, remite a la instalación original, que no estaba situada en la Plaza de la Armada Española sino en la playa de la Malvarrosa.

El monumento original constaba de un busto en bronce realizado a partir de un original de Benlliure en mármol de 1919 (donado en 1924), sobre pedestal y enmarcado por una columnata en hemicycle formada por diez columnas toscanas.

El paso del tiempo, el descuido y los efectos de la riada de 1957 hicieron mella en el conjunto, hasta el punto que se decidió no consolidarlo *in situ* sino trasladarlo a otro lugar. Así, en 1963 se inauguró en su actual ubicación, pero cambiando su fisonomía: solamente se recuperó el busto, instalándolo en esta ocasión en una alberca.

En 1974 se decidió cambiar sensiblemente su ubicación y ampliar el monumento, engrandeciéndolo la alberca, introduciendo surtidores, luces y arbolado, sustituyendo el pedestal y enmarcándolo con la portada del antiguo Banco Hispano Americano (c/ Barcas), obra de Francisco Mora Berenguer, de estilo neorrenacentista con influjos barroquizantes. En el dintel de la portada, bajo un escudo de la ciudad, hay una inscripción: "VALENCIA A SOROLLA". Y en la cara delantera del pedestal: "JOAQUÍN / SOROLLA / BASTIDA / 1863-1923 / AÑO 1974".

1. Situación en parcelario: a conservar / ambiental / buen estado
2. Busto: a conservar / material / buen estado
3. Pedestal: conservar / material / buen estado
4. Portada: conservar / material / buen estado
5. Alberca: conservar / material / buen estado

Arriba, imagen actual del monumento a Sorolla. En medio, monumento original en la playa de la Malvarrosa. Sobre estas líneas, traslado a su primera ubicación en la plaza de la Armada Española (Fuente: Montoliu Soler 2002 y skyscrapercity.com).

1. Situación en parcelario: mantenimiento / alta / no urgente
2. Monumento: mantenimiento / alta / no urgente
3. Pedestal: mantenimiento / alta / no urgente
4. Portada: mantenimiento / alta / no urgente
5. Alberca: mantenimiento / alta / no urgente

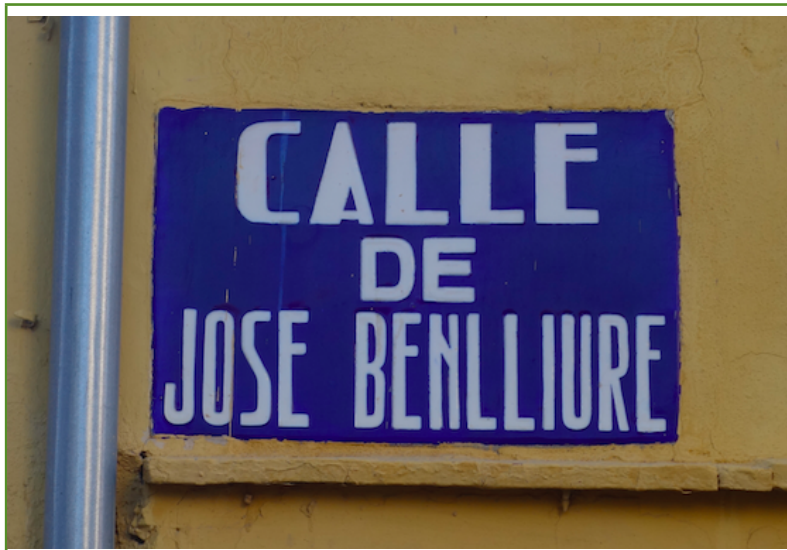
1. Placas de calle y números de policía: en concreto, placas cerámicas con nombres de calles y numeración, elaborados mediante la técnica del "tubat" u otras técnicas tradicionales, como el fondo blanco de estaño y letras y filete perimetral negro (ej. c/Barraca en la confluencia con avda. Mediterráneo). Entran dentro de esta categoría las características placas de mayólica azul y letras blancas, de dimensiones 60 x 40 cm, definidas por el arquitecto Goerlich en un pliego de 1943, a instancias del Ayuntamiento de Valencia. Se consideran, asimismo, otros ejemplares anteriores a dicha regulación, elaborados sobre azulejos de fondo blanco con letras negras y reflejos metálicos. Todos los elementos de este tipo deberán conservarse con carácter integral.

Placa cerámica con rotulación de calle, realizada mediante la técnica del "tubat" (2021).

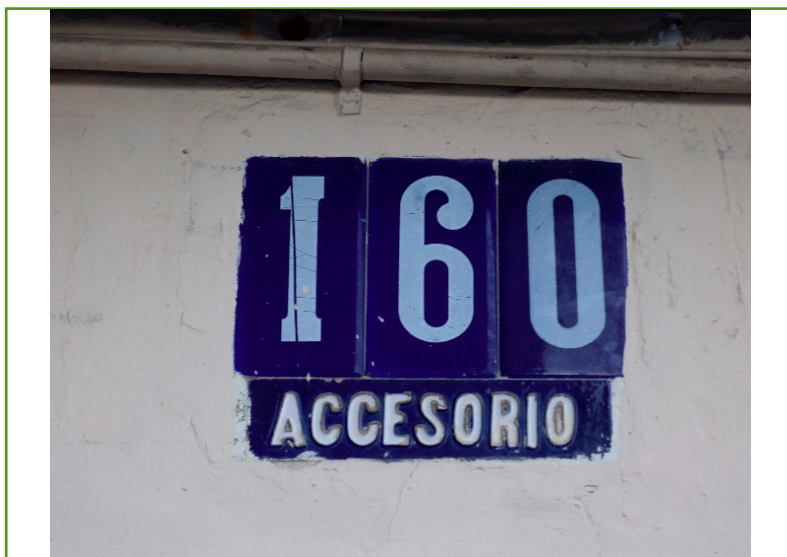
Placas cerámicas con número de policía, realizada mediante la técnica del "tubat".
C/ Escalante, 160 (2021).

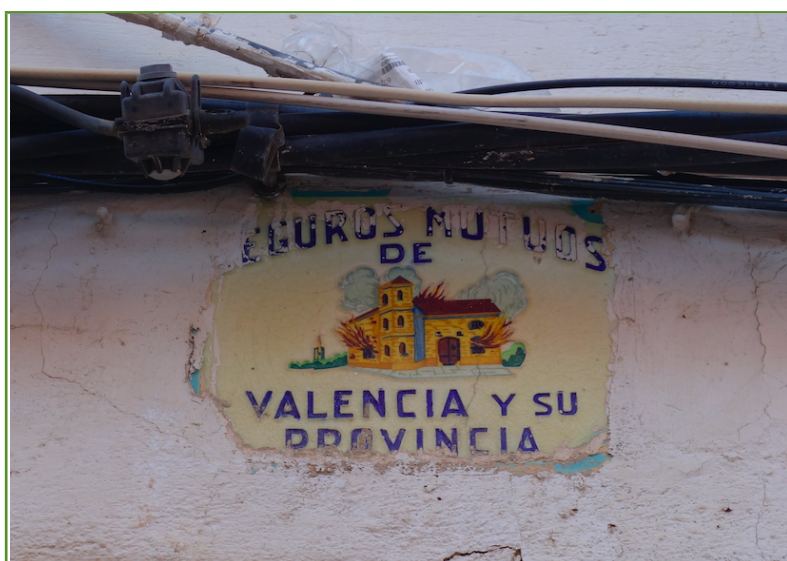
2. Carteles de seguros: placas cerámicas o metálicas, y en algunos casos tallas y labras en madera y piedra, en los que se especifica que el inmueble está asegurado, principalmente contra incendios. La función de estas placas era facilitar la identificación de los edificios asegurados en caso de incendio o de otro tipo de catástrofe, de cara a la intervención del cuerpo de bomberos. Al mismo tiempo, servía de publicidad comercial para las casas de seguros. Este tipo de recursos fueron habituales durante el s. XIX y primeras décadas del XX. Igual que en el caso anterior, todos los elementos de este tipo deberán conservarse con carácter integral.

Placa cerámica correspondiente a los Seguros Mutuos de Valencia y su Provincia.
C/ Comte d'Oliva, 13 (2021).

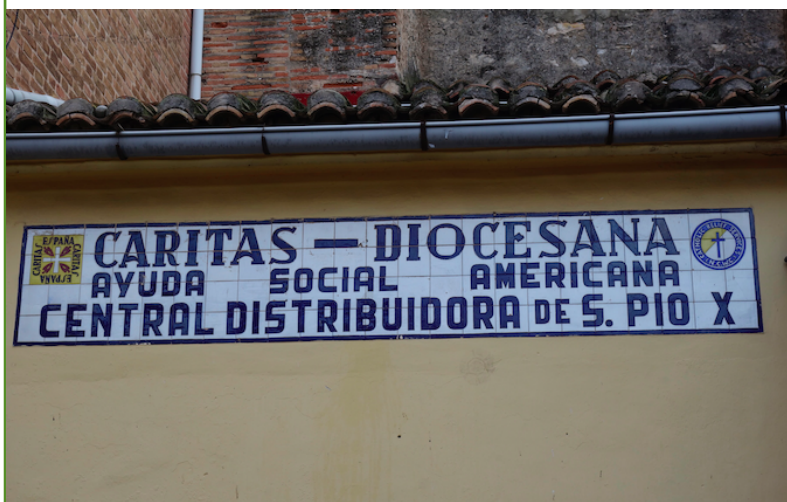
3. Rótulos y elementos informativos y/o publicitarios: en concreto, aquellos que se deban a una actividad de tipo social, religioso, político y/o comercial de honda tradición en el barrio. Se incluyen en esta categoría los rótulos pintados anteriores a 1970, así como los paneles cerámicos posteriores a 1940 y anteriores a 1970 que respondan al criterio anteriormente referido. Un ejemplo de esta tipología sería el panel cerámico de los años 50 conservado en el lateral de la Iglesia Parroquial de Nuestra Señora del Rosario, en la confluencia de la c/ de la Maestra Pilar Hernández y la pl. del Rosario, en el que se puede leer: "CARITAS-DIOCESANA / AYUDA SOCIAL AMERICANA. / Central distribuidora de S. Pio X".

Panel cerámico de Cáritas - Diocesana, situado en uno de los laterales de la Iglesia Parroquial de Nuestra Señora del Rosario. Confluencia c/ Maestra Pilar Hernández y pl. Rosario (2021).

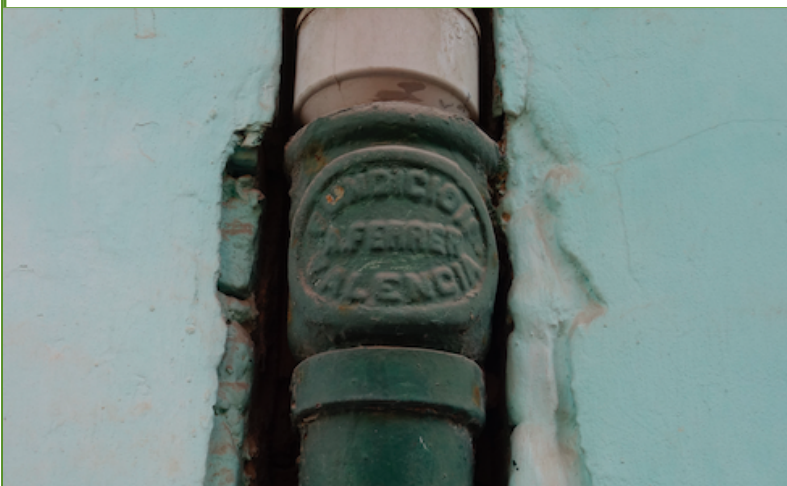
4. Embellecedores y marcas de fundición de las bajantes de desagüe: apliques de tipo decorativo y/o publicitario, fundidos en las bocas de empalme de las bajantes que evacúan el agua recogida en los canalones de los edificios. Están situados en las fachadas, colocados de cara al exterior y en el tramo más próximo a la calle para ser contemplados por el viandante. Contienen rostros humanos (las llamadas "caras de agua") o sellos de las fundiciones que los fabricaron. Suelen ser de hierro colado. Estos elementos son característicos del último tercio del s. XIX y el primero del XX.

Marca de fundición (Fundación A. Ferrer Valencia) sobre bajante de desagüe. C/ Ramon Rocafull, 20 (2021).

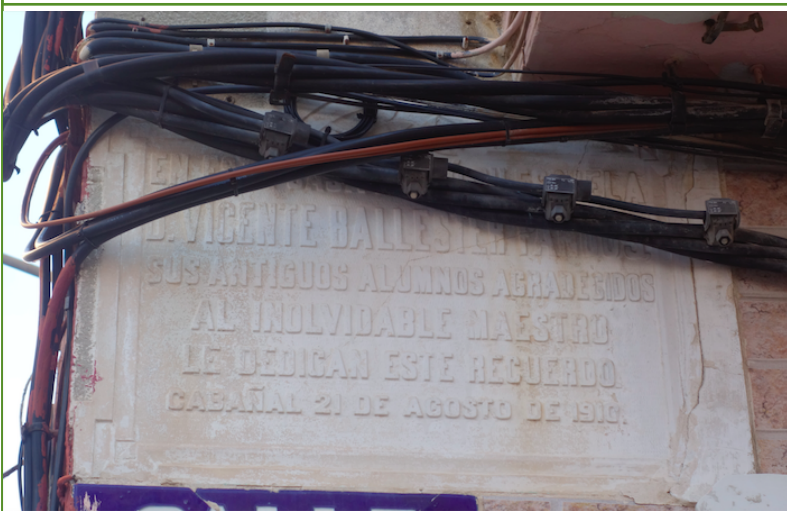
5.1. Placa Vicente Ballester (c/ José Benlliure, 234): pieza de mortero emulando piedra blanca con una inscripción dedicada al maestro Vicente Ballester, instalada en 1910, en la que se puede leer «En esta casa fundó su escuela / D. Vicente Ballester Fandos / Sus antiguos alumnos agradecidos / al inolvidable maestro / le dedicaron este recuerdo / Cabañal 21 de agosto de 1910».

Algunos de los elementos dispuestos sobre fachada han quedado ocultos por señalética urbana de más reciente creación, así como por el cableado eléctrico de las viviendas, dificultando su contemplación.

Placa conmemorativa de Vicente Ballester. C/ José Benlliure, 234. La placa está parcialmente oculta por el cableado (2021).

La instalación de señalética urbana y de otros elementos (cableado, carteles de establecimientos, etc.) deberá realizarse atendiendo a la visibilidad de estos elementos, evitando su ocultación total o parcial.

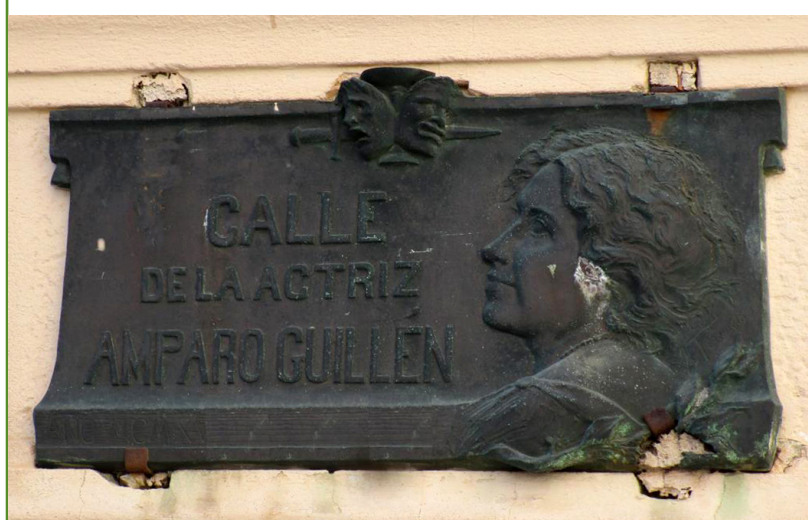
5.2. Placa Amparo Guillén (c/ Empar Guillem, 12): placa metálica dedicada a la actriz Amparo Guillén, instalada en 1916, en la que se puede leer «Calle / de la actriz / Amparo Guillén» y, en la parte inferior, «Año MCMXVI». A la derecha de la inscripción hay un busto de perfil de la actriz, y en la parte superior dos máscaras de teatro (comedia y tragedia) sobre una espada y una copa.

Placa conmemorativa de Amparo Guillén.
C/ Empar Guillem, 12 (2021).
