| Denominación del Bien | | Categoría | Código | | |
|---|---|---|---|---|---|
| Iglesia de Nuestra Señora de los Ángeles | | BRL (Monumento Interés Local) | C-03 | | |

| Denominación del Bien | | Categoría | | | Código |
|---|---|---|---|---|---|
| Retablo cerámico Ntra. Sra. de los Dolores | | BRL (Espacio Etnológico Interés Local) | | | C-04 |

| Denominación del Bien | | Categoría | Código | | |
|---|---|---|---|---|---|
| Iglesia parroquial de Ntra. Sra. del Rosario | | BRL (Monumento Interés Local) | C-05 | | |

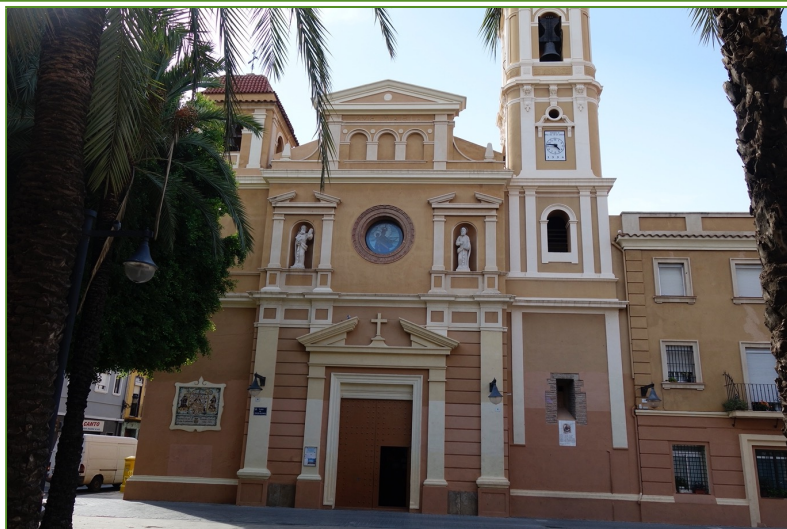
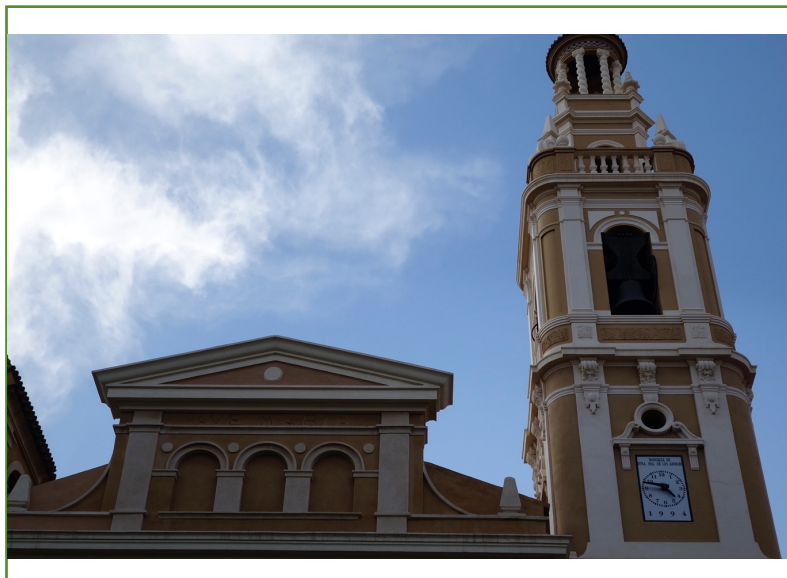
Fachada, campanario y lateral de la iglesia (2018).

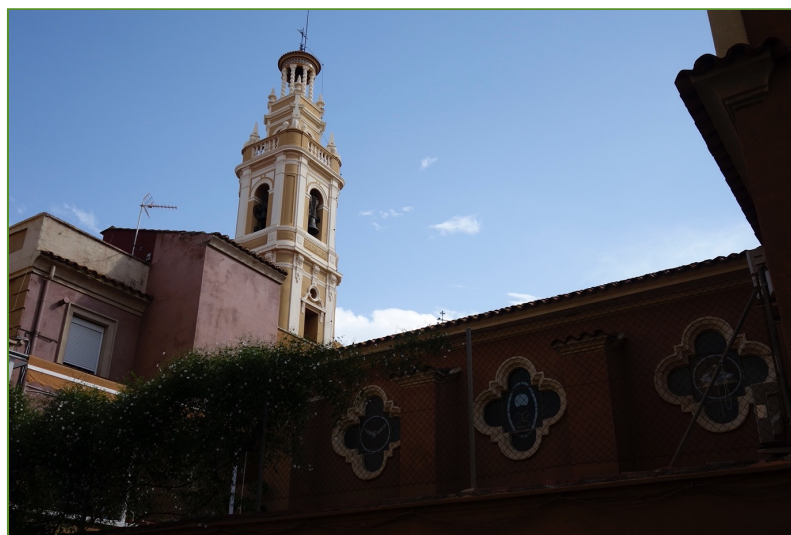
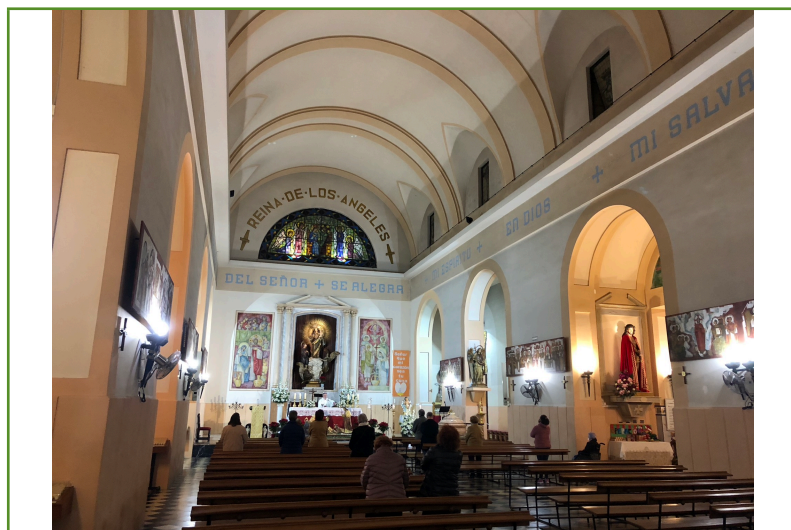
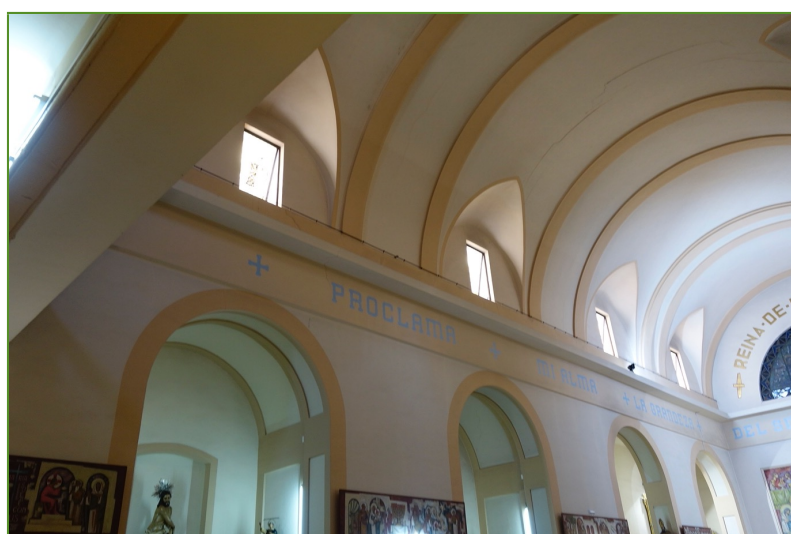
Arriba, vista del campanario desde c/ Comte d'Almenara (2018). Abajo, interior de la iglesia (2022).

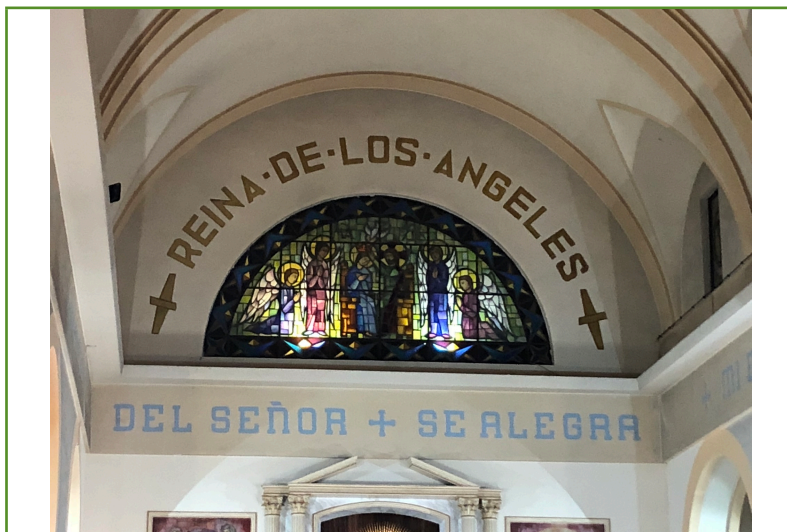
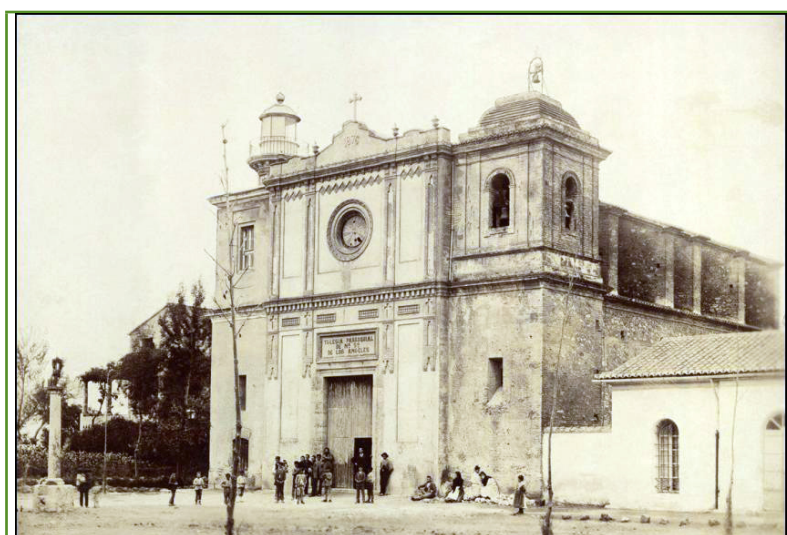
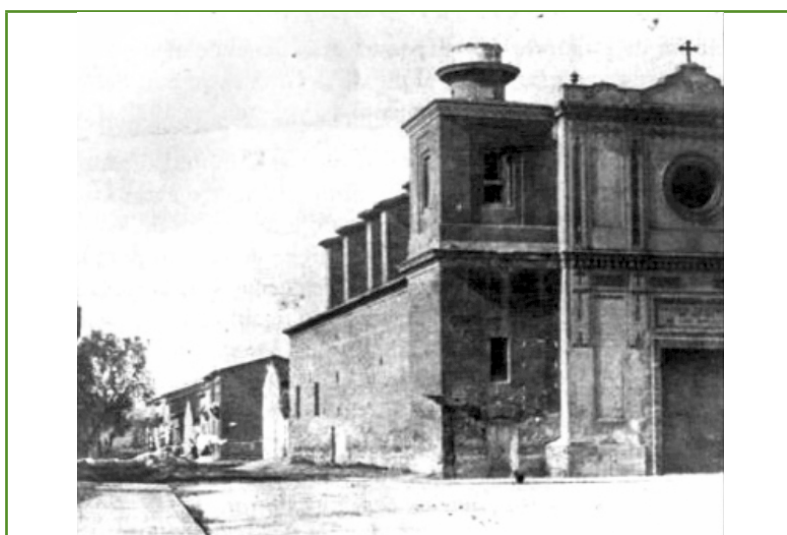
Arriba, detalle de la vidriera sobre el altar mayor (2022). Abajo, dos fotografías de la primitiva iglesia (1880) donde todavía se aprecia el faro demolido en 1925 (Col. Díaz Prosper y Rieta López).

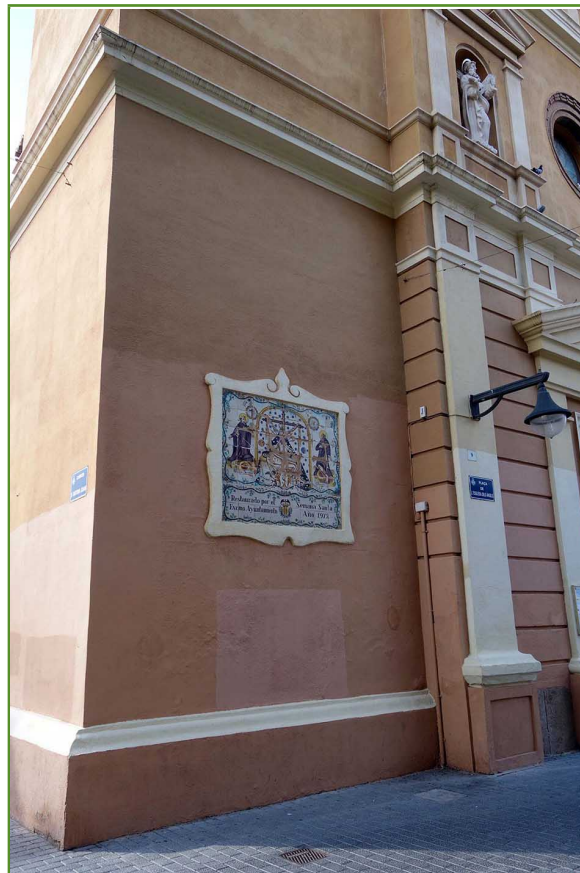
### Plano ámbito de protección

Arriba, detalles del panel. Abajo, localización del panel en la base de la torre izquierda de la iglesia, antiguo faro (2018).

En caso de reubicación, y si así lo considerasen oportuno los técnicos, se podrá proceder a la retirada de las dos hiladas inferiores del panel, al tratarse de un añadido de los años 70.

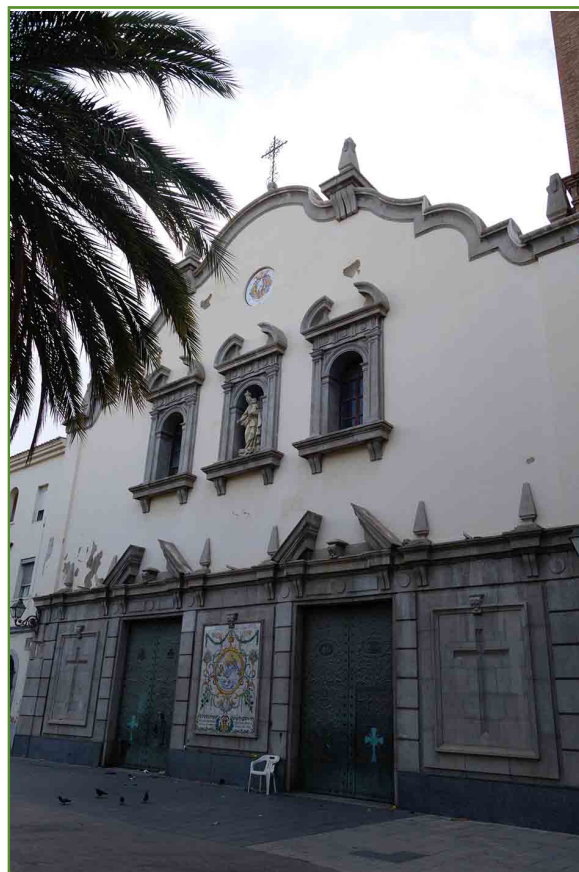
### Plano ámbito de protección

Arriba, detalles de diferentes componentes de la fachada principal. Sobre estas líneas, vistas del campanario desde c/ Maestra Pilar Hernández (2018).

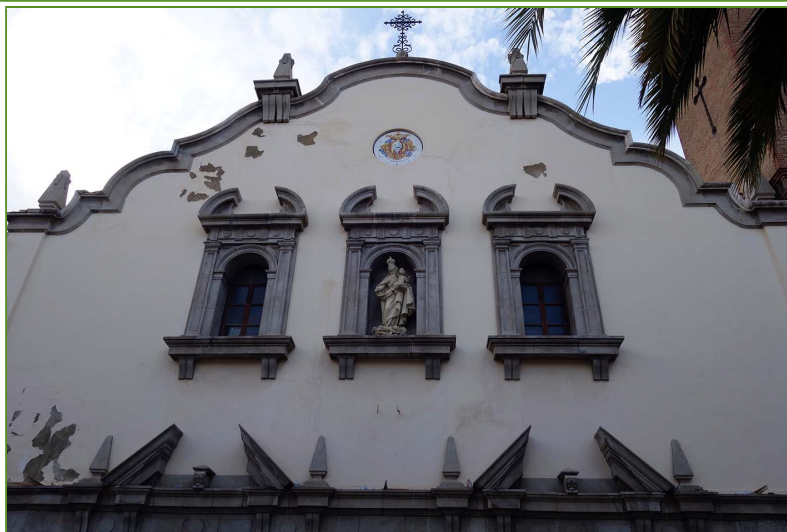
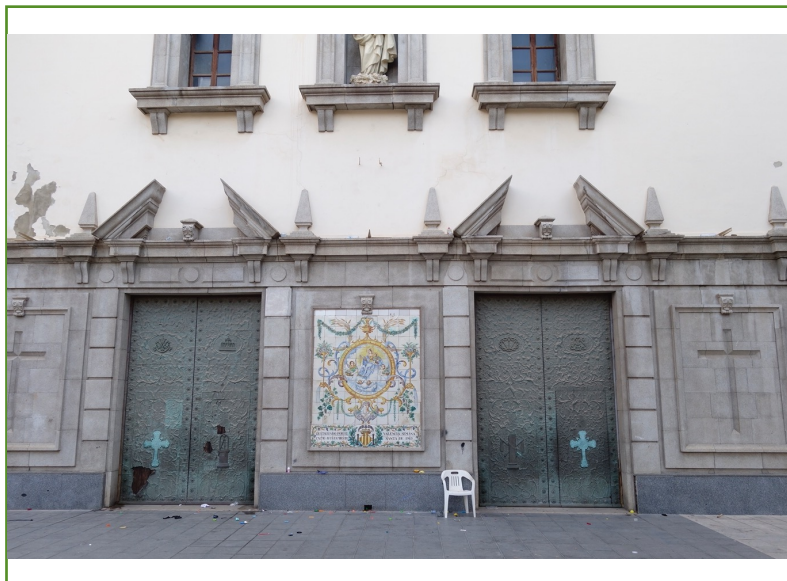
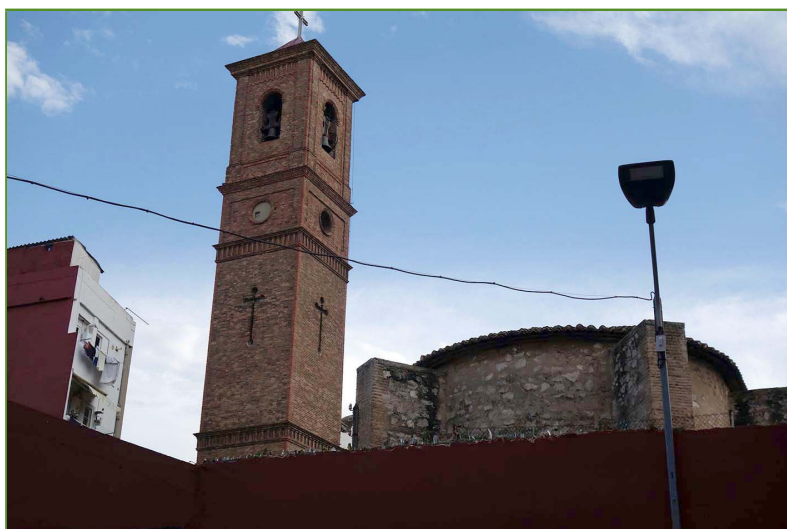
Numerosos desconchados en la fachada. Problemas en la chapa metálica de la puerta izquierda de la fachada principal. En 1969 se restaura la fachada y se amplía el panel cerámico con dos filas de azulejos. Entre 1989 y 1992 se realizan obras de consolidación y refuerzo debido a problemas en la estructura del edificio. Las obras corren a cargo de los arquitectos Vicente Gallart y José Alberto Sanchís.

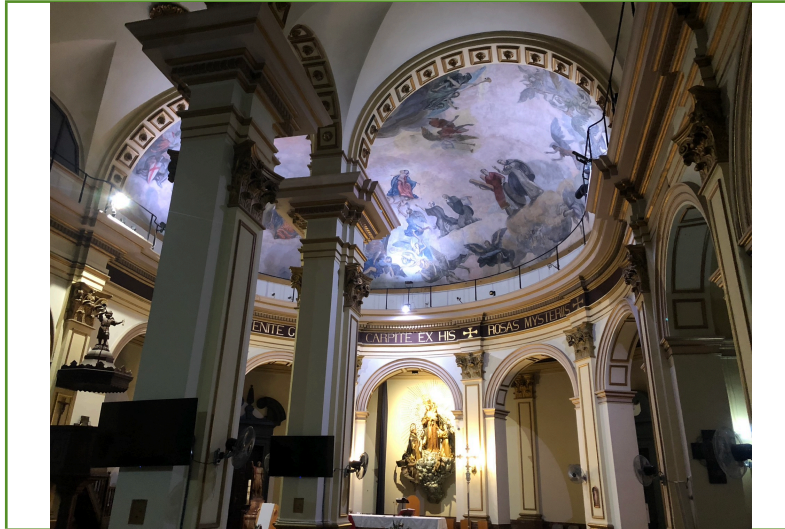
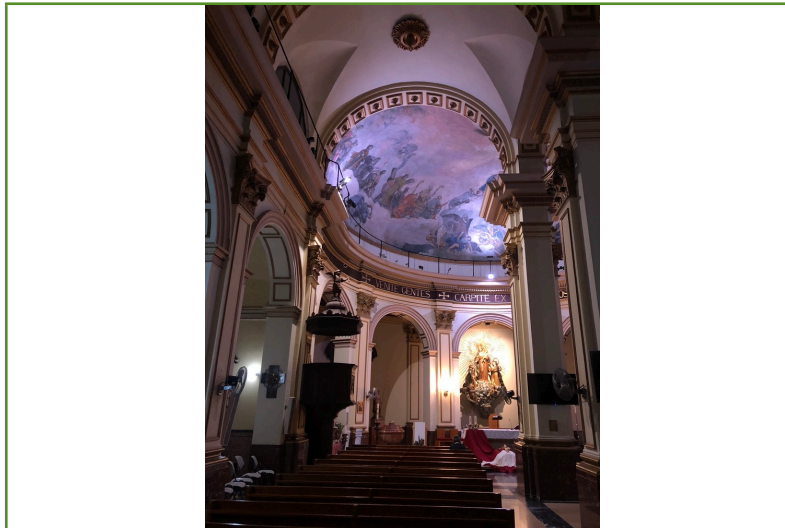
Vistas del interior de la iglesia (2021).

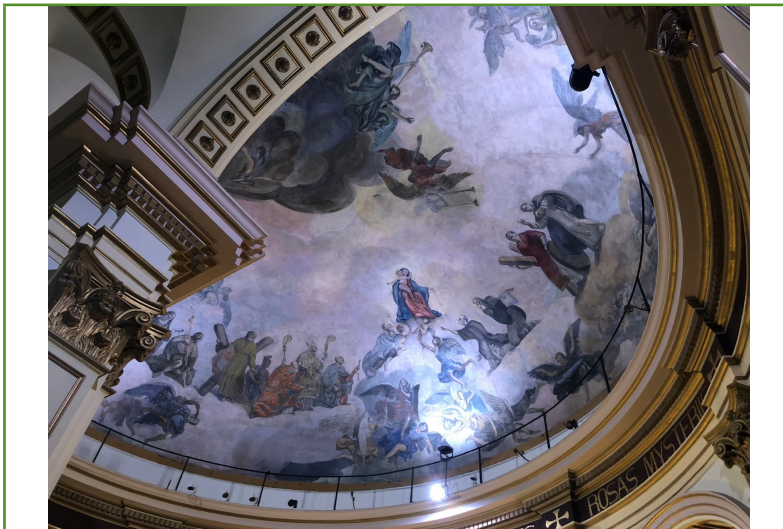
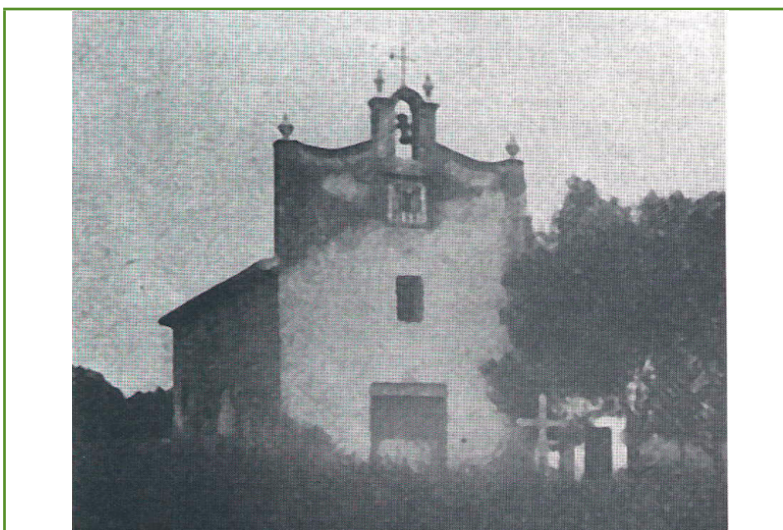
Arriba, con detalle del fresco de José Ros Ferrandis (2021). Abajo, fotografías de la antigua ermita del Rosario y de la iglesia anterior a las reformas del siglo XX (Fuente: [www.jdiezarnal.com](http://www.jdiezarnal.com)).

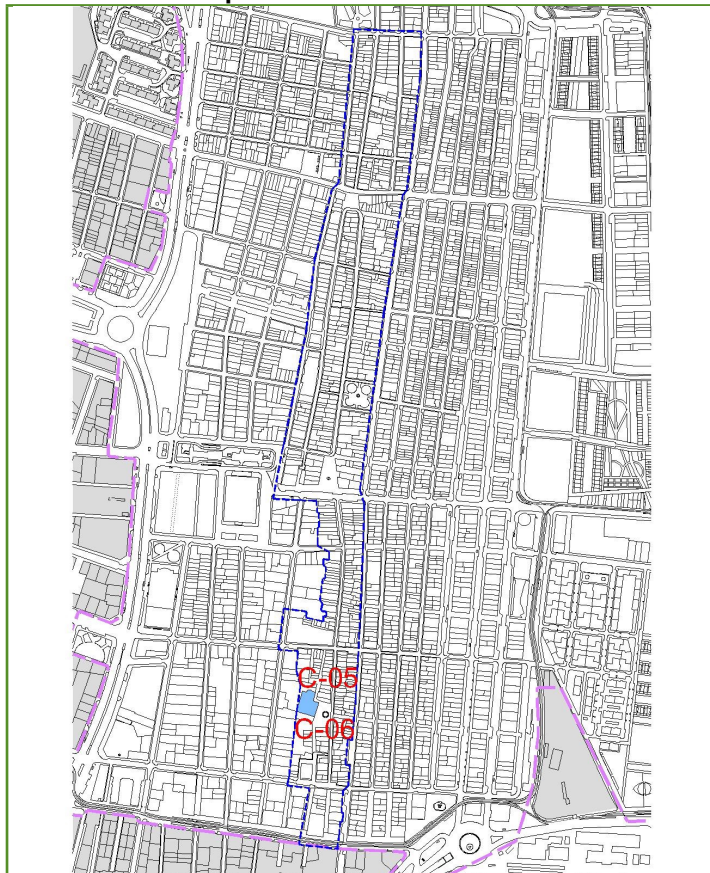
### Plano ámbito de protección

Arriba, localización del panel en la fachada de la iglesia. En medio, encuadre del panel original. Abajo, detalles de elementos decorativos (2018).

En caso de reubicación, y si así lo considerasen oportuno los técnicos, se podrá proceder a la retirada de las dos hiladas inferiores del panel, al tratarse de un añadido de los años 60.
