Denominación del Bien		Categoría		Código	
Balneario de Las Arenas		BC (Inmueble Protegido)		CS-07	
Localización			Protección	Catalogación	Sección
C/ Eugenia Viñes 24			Parcial	Individual	P. Cultural
Titularidad	Coordenadas U.T.M.		Uso	Datum	Ref. catastral del Bien
Privada	730157	4372053	30S	ETRS89	0321101YJ3702A
Tipo de elemento			Cronología		
Arquitectura para el ocio y la sociabilidad			1888

Denominación del Bien		Categoría		Código	
Termas Victoria		BC (Inmueble Protegido)		CS-08	
Localización			Protección	Catalogación	Sección
C/ Eugenia Viñes 152			Parcial	Individual	P. Cultural
Titularidad	Coordenadas U.T.M.		Uso	Datum	Ref. catastral del Bien
Privada	730062	4372676	30S	ETRS89	0228101YJ3702G
Tipo de elemento			Cronología		
Arquitectura para el ocio y la sociabilidad			1918

Denominación del Bien		Categoría		Código	
Casa de la Reina		BC (Inmueble Protegido)		CS-09	
Localización			Protección	Catalogación	Sección
C/ Reina 85 y Barraca 88			Parcial	Individual	P. Cultural
Titularidad	Coordenadas U.T.M.		Uso	Datum	Ref. catastral del Bien
Pública. Ajuntament València	72977	4372059	30S	ETRS89	9822406YJ2792D y 9822404YJ2792D
Tipo de elemento			Cronología		
Arquitectura residencial			186

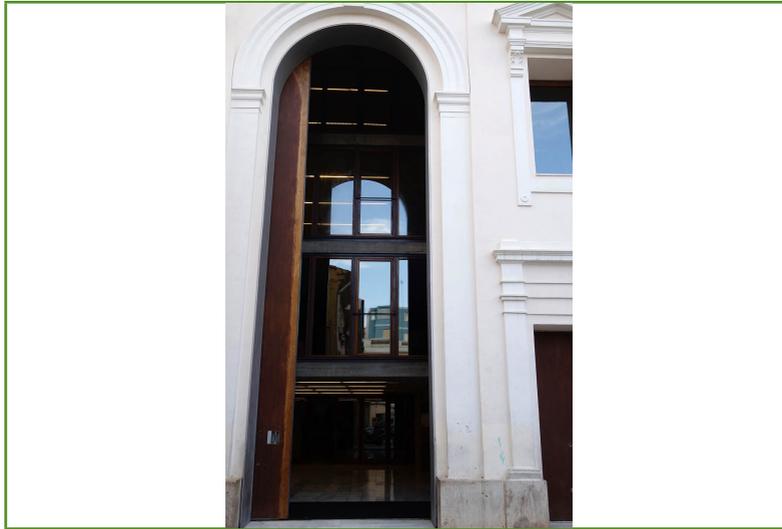
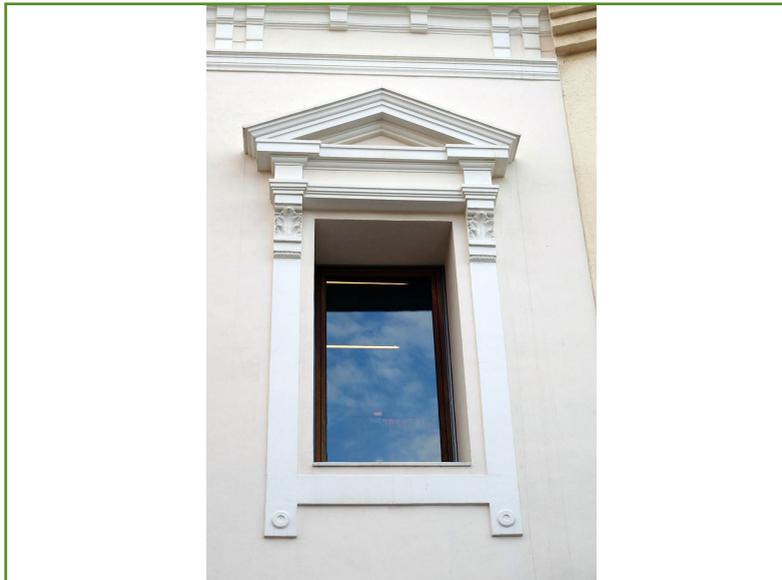
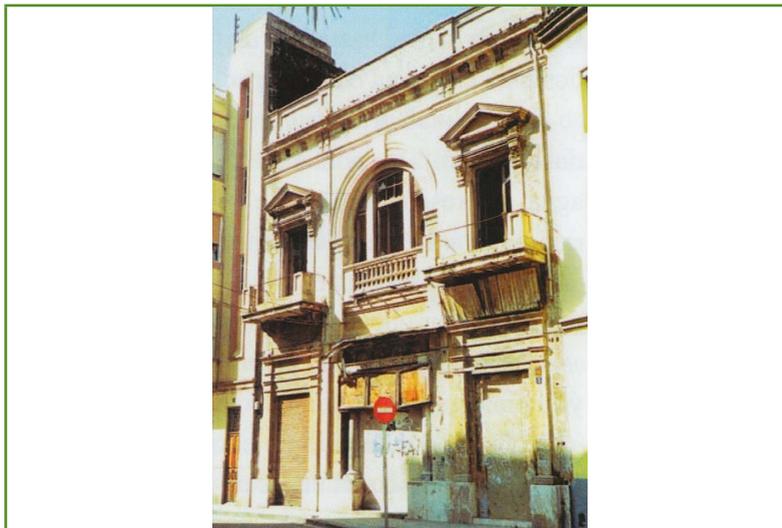
Arriba, puerta y una de las ventanas de la fachada principal (2018). Sobre estas líneas, estado del inmueble antes de la rehabilitación y reforma de 2002 (Fuente: valenciadesaparecida.blogspot.com)

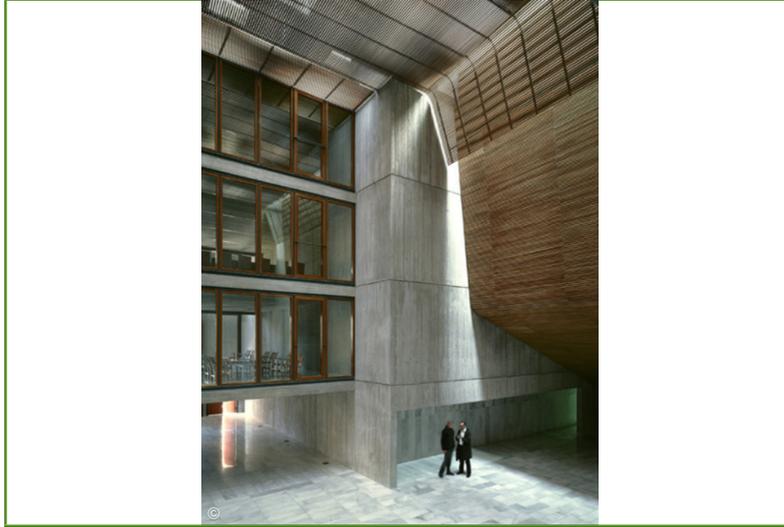
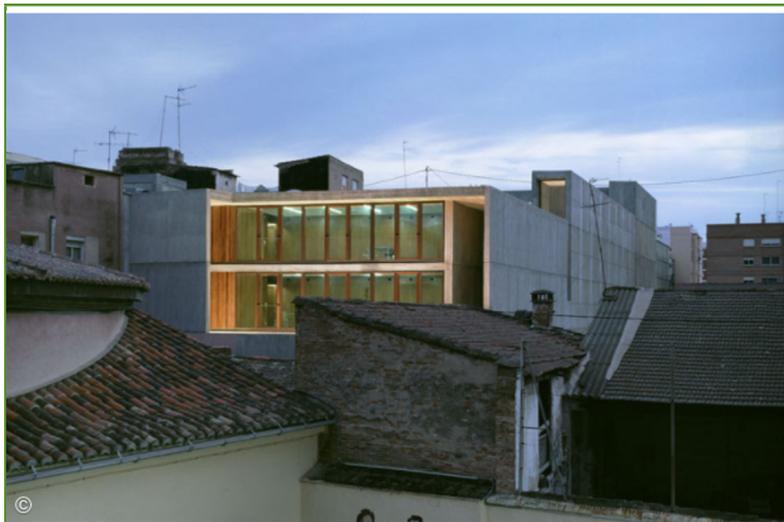
Fotografías del interior y el exterior del edificio en la actualidad (Fuente: ArchDaily; autor: Duccio Malagamba).

En la actualidad tan solo se conservan algunos de los elementos que integraron el popular balneario de Las Arenas. La construcción de un hotel de lujo en 2005 supuso la desfiguración tanto del propio inmueble como del frente marítimo de este sector del Cabanyal-Canyamelar, al levantar un edificio de cuatro plantas que actúa como barrera entre el mar y las casas que hay en la parte trasera. Esto ha supuesto, al mismo tiempo, la pérdida de valor social e identitario, pues Las Arenas han pasado de ser un lugar accesible y concurrido por los vecinos y vecinas del barrio y la ciudad, a convertirse en un espacio de uso restrictivo.

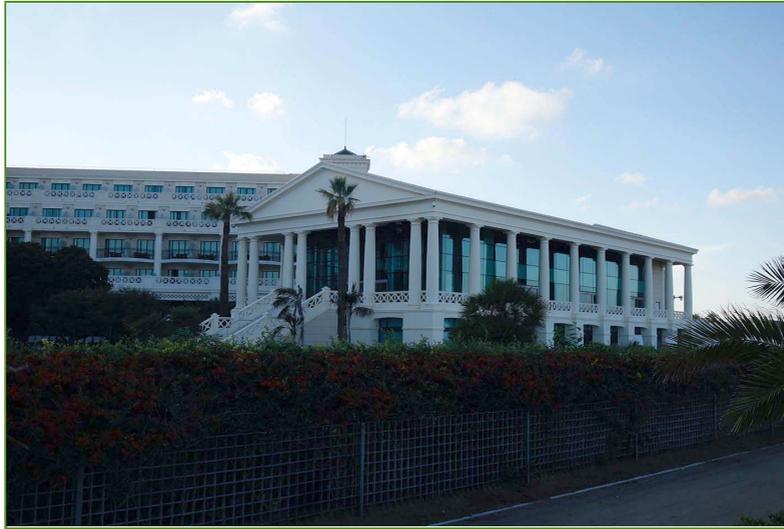
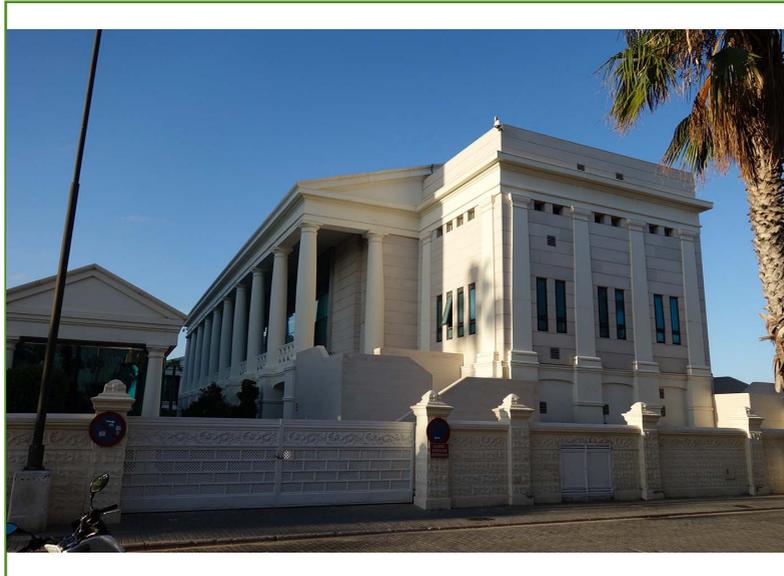
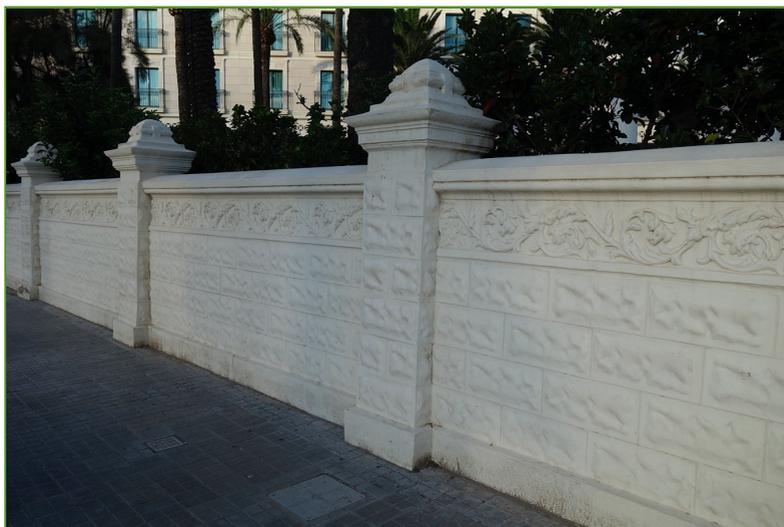
Finalmente, el muro perimetral muestra un falso despiece de sillería con elementos decorativos a lo largo del paramento, incluyendo una cenefa con motivos florales y una serie de remates sobre pilastras.

Arriba, distintas vistas del conjunto. Sobre estas líneas, tramo del muro perimetral (2018).

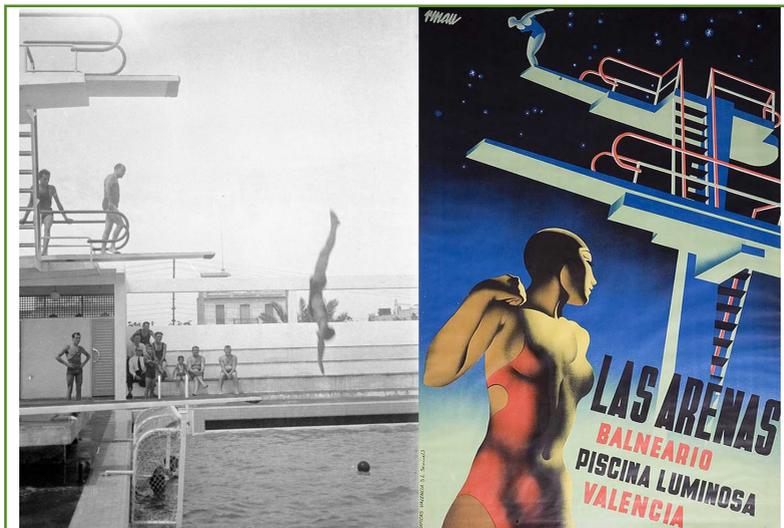
El complejo deportivo y recreativo está formado por dos piscinas: una de mayor tamaño en forma de "L" concebida en origen para competiciones, y otra más pequeña para niños. El conjunto está levantado sobre una plataforma de hormigón, y se caracteriza por la sencillez y la modernidad de sus líneas, de un claro lenguaje racionalista con detalles constructivos típicos de la arquitectura naval. Todavía conserva el icónico trampolín, popularizado por un cartel diseñado por Josep Renau con motivo de la inauguración de la piscina en 1934.

Arriba, panorámica del templo. En medio, el trampolín en una foto y un cartel de Renau, 1934. Abajo, estado previo a su transformación (Fuente: Cabañas Bravo 2011 y Vicente Gallart).

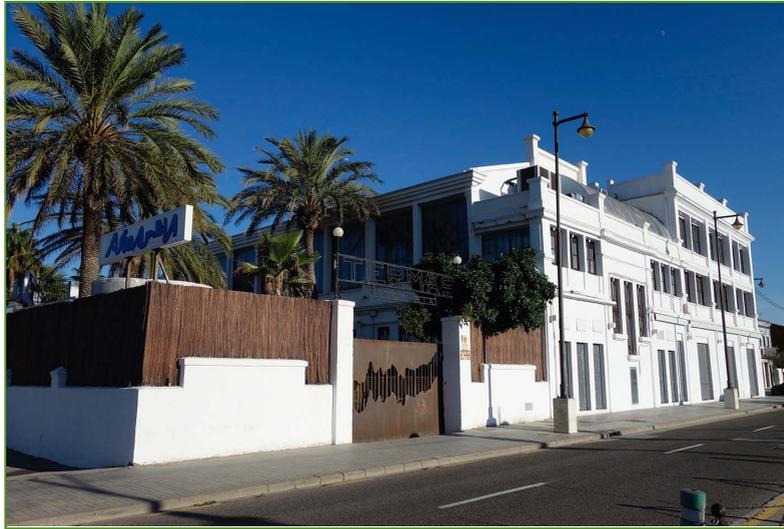
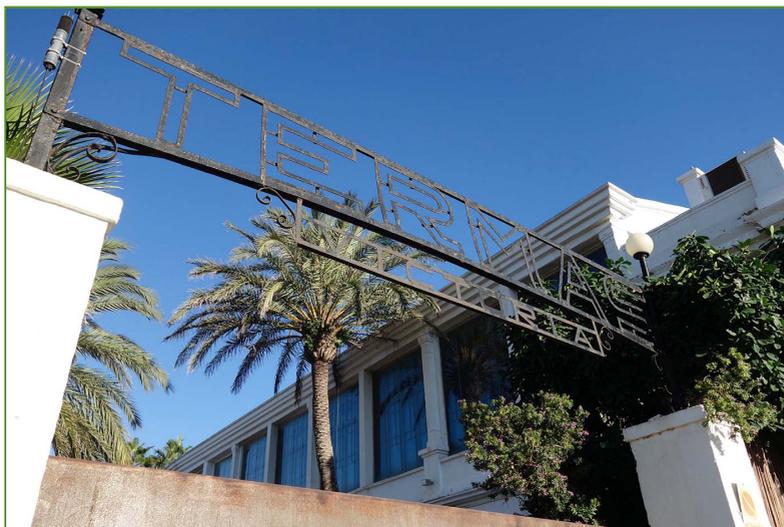
La puerta principal de entrada al recinto está en la calle de Eugenia Viñes, donde aún se conserva un cartel de hierro colado con el nombre del establecimiento, Termas Victoria, bautizadas así en homenaje a la esposa de Alfonso XIII. Desde allí arranca una gran escalinata con dos puntos de acceso diferentes, uno al E y otro al O. La escalera es, en ambos accesos, de tres tramos con zonas intermedias de descanso. Desde la parte más alta de la escalera, donde confluyen los dos puntos de acceso, un pasillo cubierto conecta con la planta superior del edificio.

Arriba, vista de la fachada principal. En medio, escalinata doble de acceso. Sobre estas líneas, cartel de hierro colado con el nombre del establecimiento termal (2018).

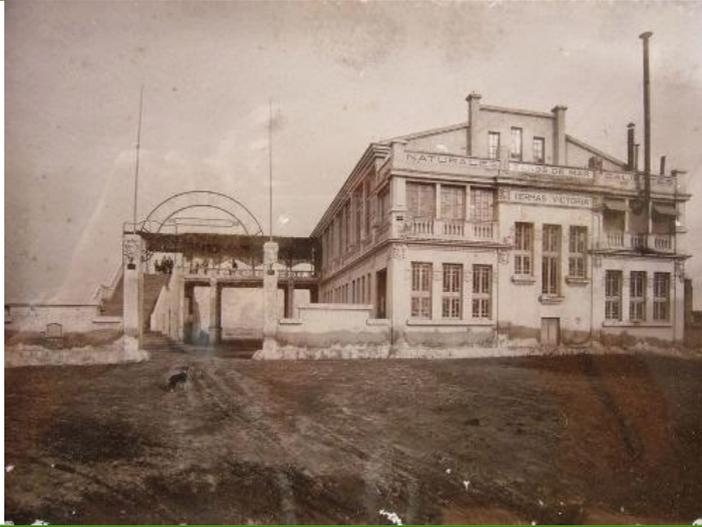
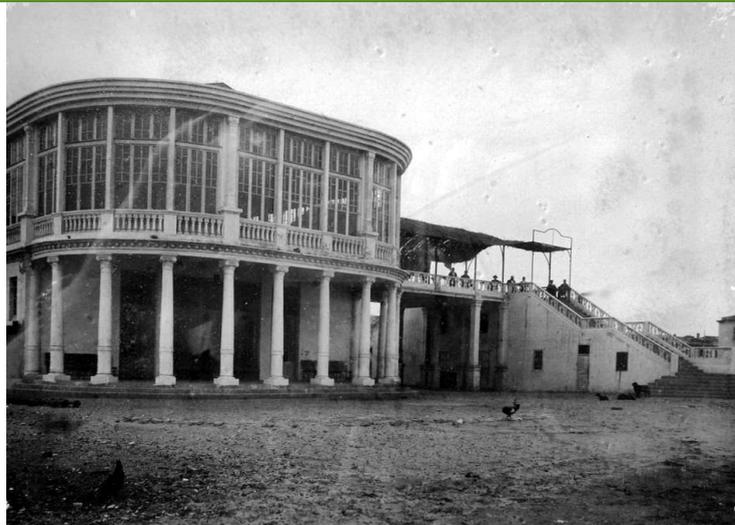
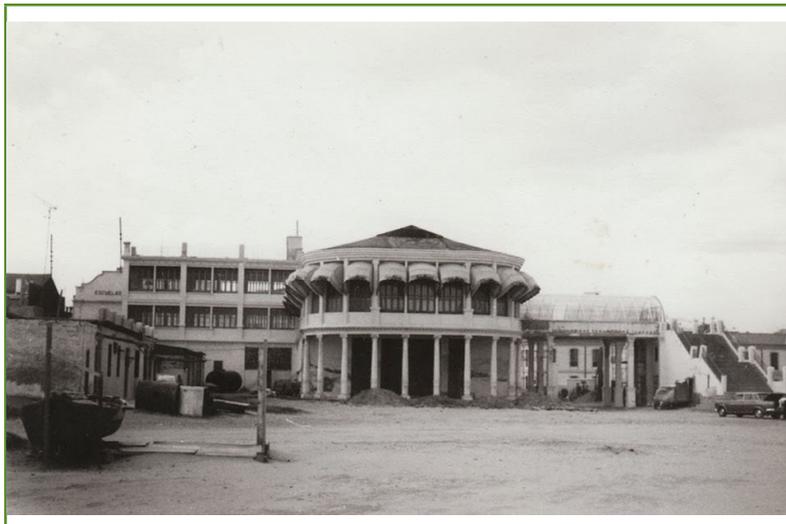
Tres perspectivas del edificio original en fotografías antiguas (Fuente: Vicente Gallart).

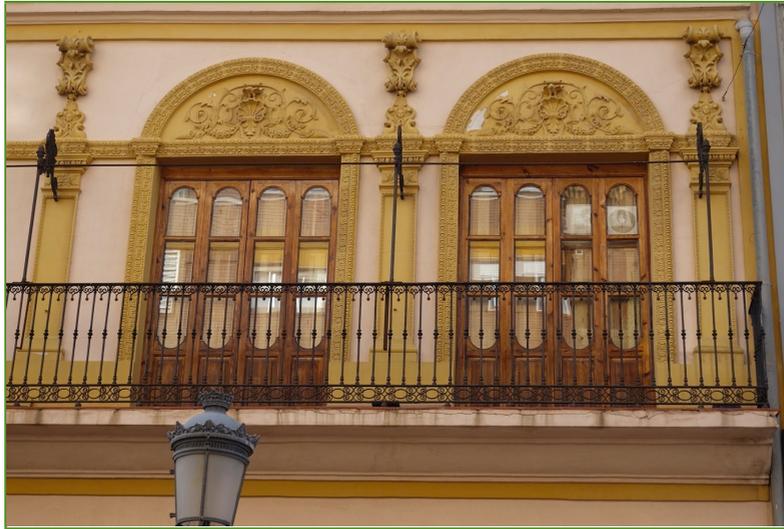
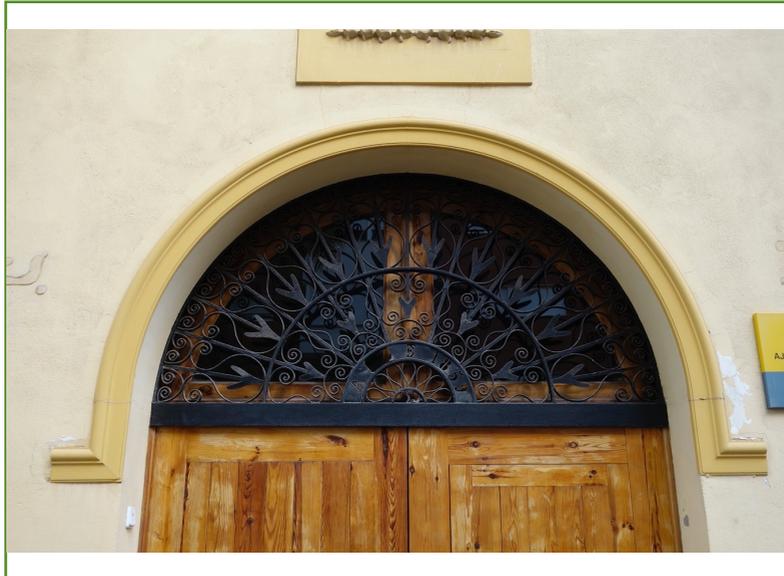
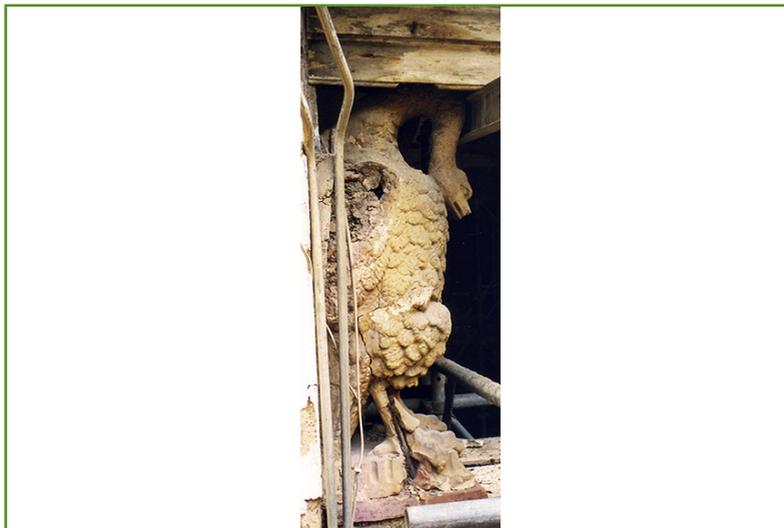
La vivienda principal con fachada a la calle de la Reina se encuadra en el estilo ecléctico del neo-renacimiento o clasicismo isabelino. En las jambas de los arcos del nivel superior, los capiteles de las pilastras, las arquivoltas, el friso corrido y en el tímpano se instalaron placas cerámicas en relieve con motivos de ovas, hojas de acanto, veneras y pájaros picoteando uvas. Las enjutas presentan plaquetas de claro gusto clásico (*putti* flanqueado por animales fantásticos). En la reja de la puerta principal se colocó la fecha 1862 de conclusión del edificio.

Detalles de la ornamentación de la Casa de la Reina (2018).

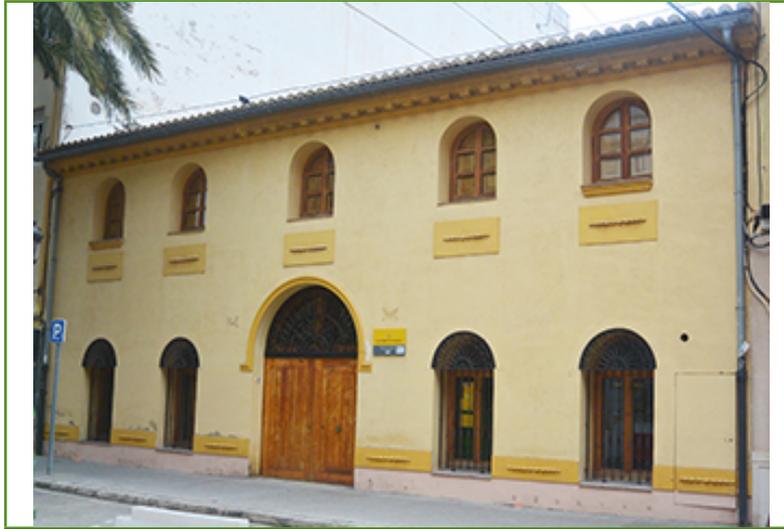
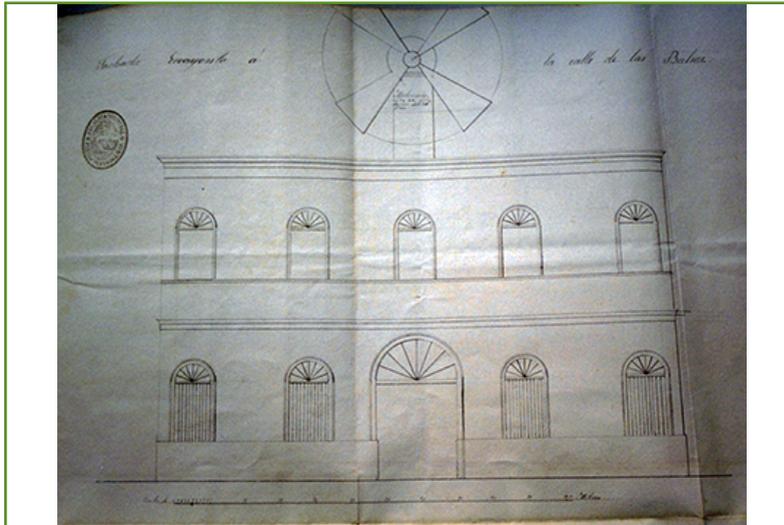
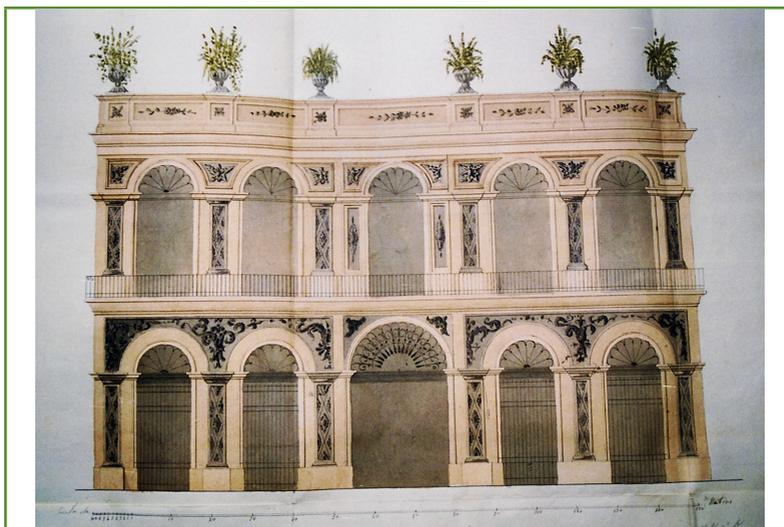
En la calle de la Barraca se construyó entre los años 1859 y 1861 un taller para el propietario, inventor de máquinas, del que sobresalía un curioso molino de viento para accionar la maquinaria del taller. Presenta una planta rectangular con dos crujías paralelas a fachada con planta baja, piso superior y cubierta a dos aguas. Su fachada es sencilla, perfectamente ordenada, con cinco vanos por planta rematados en arco de medio punto, jalonados por unas sencillas placas decoradas con guirnalda floral y rejería en la planta baja con la fecha de 1859 en el la puerta central.

Arriba, fachada trasera del edificio, recayente a la c/ Barraca (2018).
Abajo, planos del proyecto de la Casa de la Reina (Fuente: AMV, 1861).
