| Denominación del Bien | | Categoría | Código | | |
|---|---|---|---|---|---|
| Edificio ecléctico de la c/ Pintor Ferrandis 34 | | BC (Inmueble Protegido) | CS-11 | | |

| Denominación del Bien | | Categoría | | Código | |
|---|---|---|---|---|---|
| Edificio racionalista de la c/ de la Reina 157 | | BC (Inmueble Protegido) | | CS-12 | |

| Denominación del Bien | | Categoría | | Código | |
|---|---|---|---|---|---|
| Casa de Demetrio Ribes | | BC (Inmueble Protegido) | | CS-13 | |

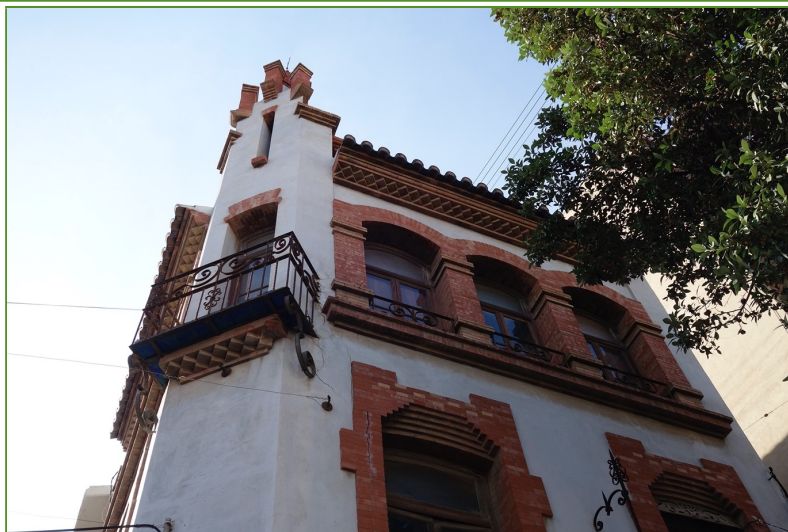
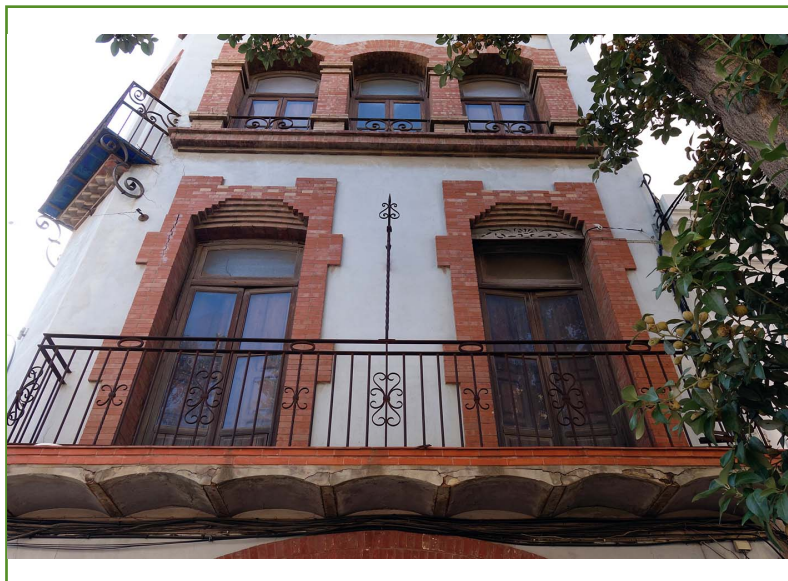
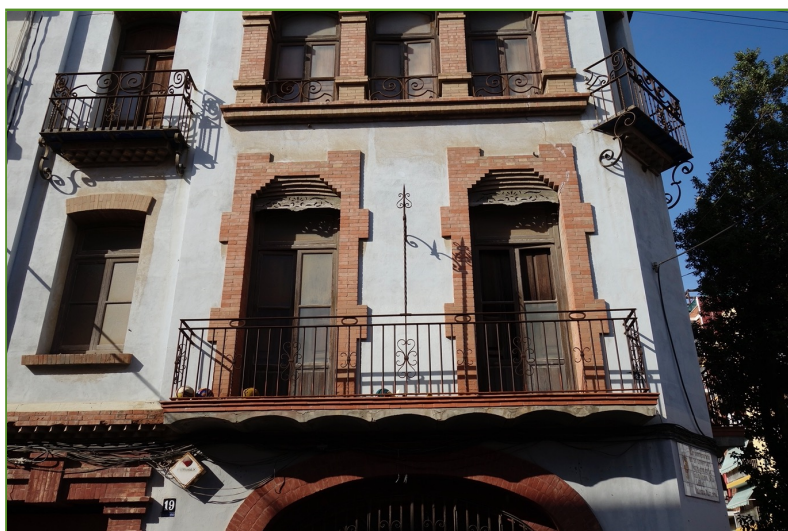
Esquina-chafalán y cuerpos laterales del edificio (2018).

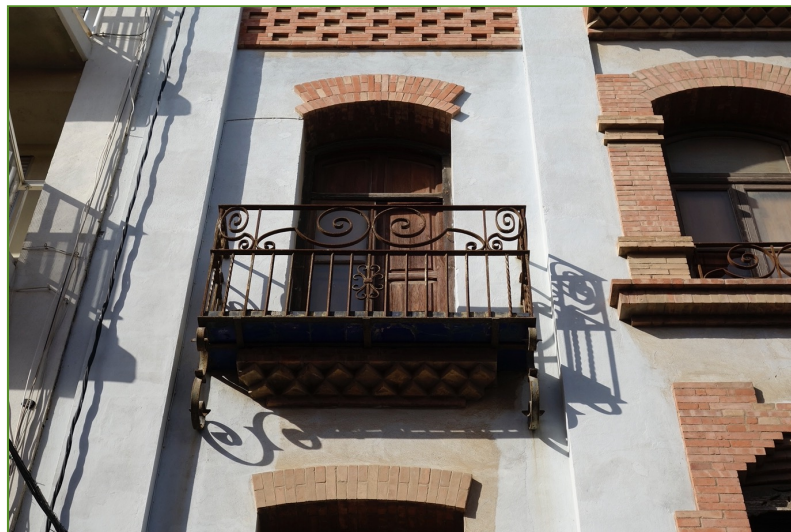
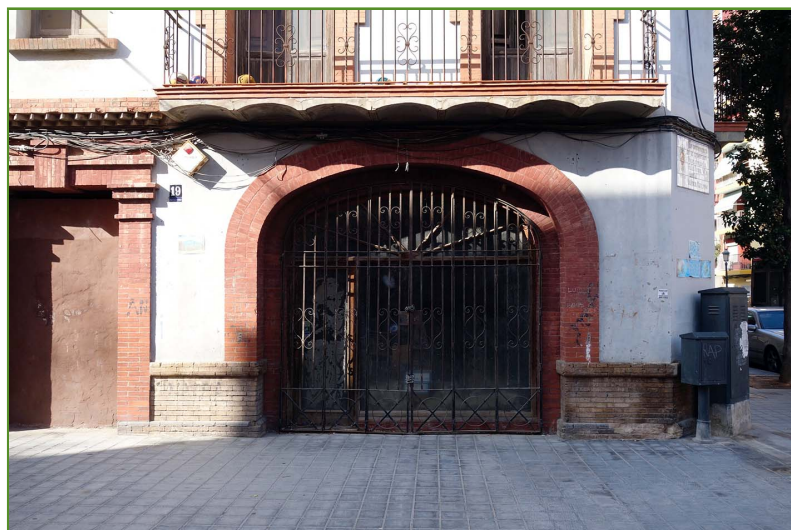
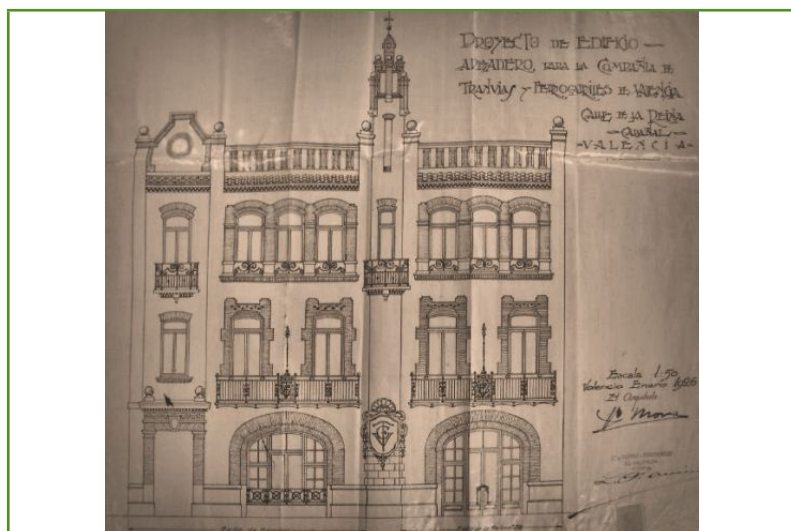
Arriba, imágenes de distintos tipos de vanos del edificio (2018). Sobre estas líneas, planta desarrollada de la fachada (Fuente: [particulasdelpasadodevalencia.blogspot.com](http://particulasdelpasadodevalencia.blogspot.com))

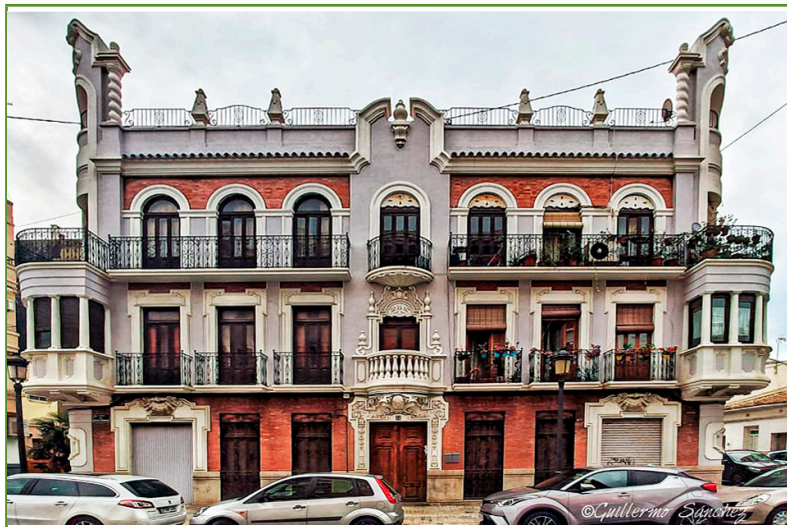
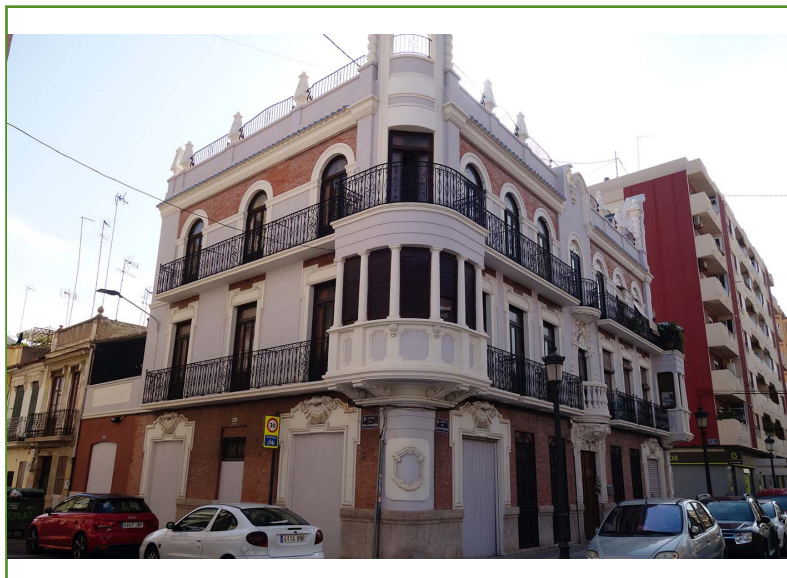
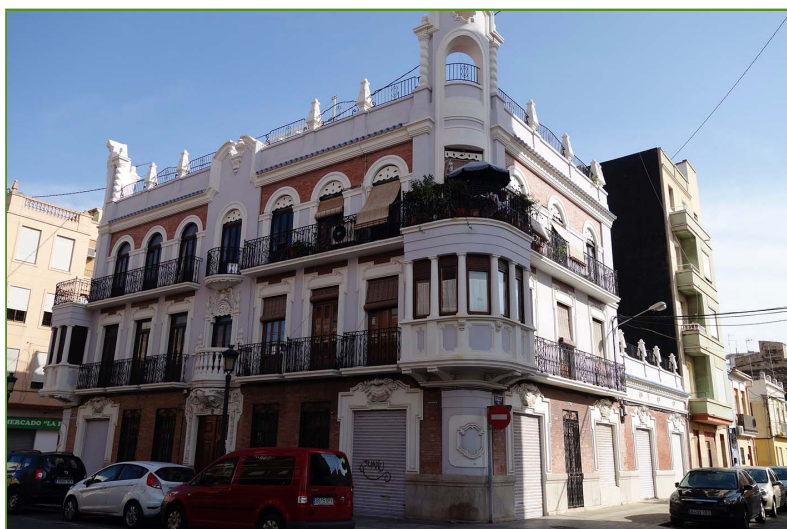
Arriba, vista de la fachada principal (Fuente: Guillermo Sánchez). Sobre estas líneas, dos imágenes de las esquinas-chafalán con miradores, a partir de las cuales se despliegan los laterales del edificio (2018).

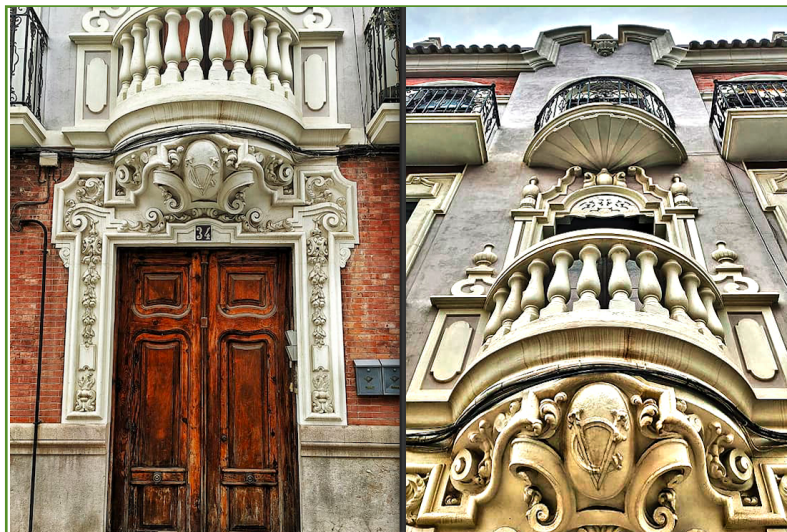
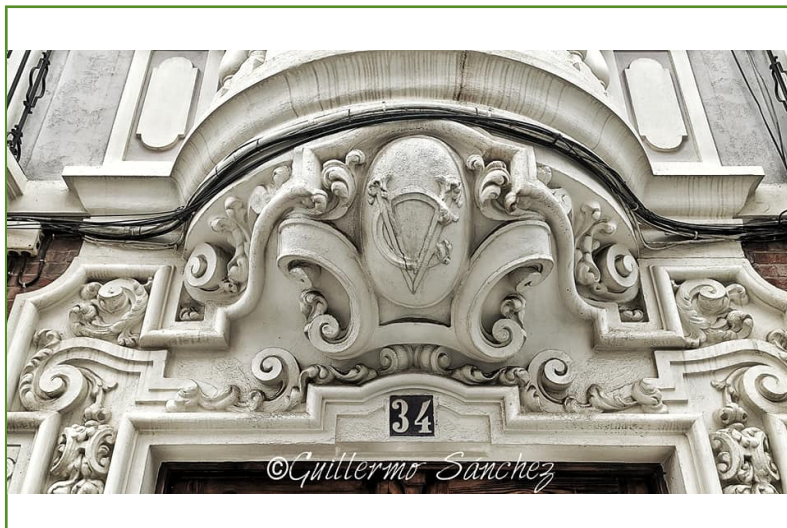
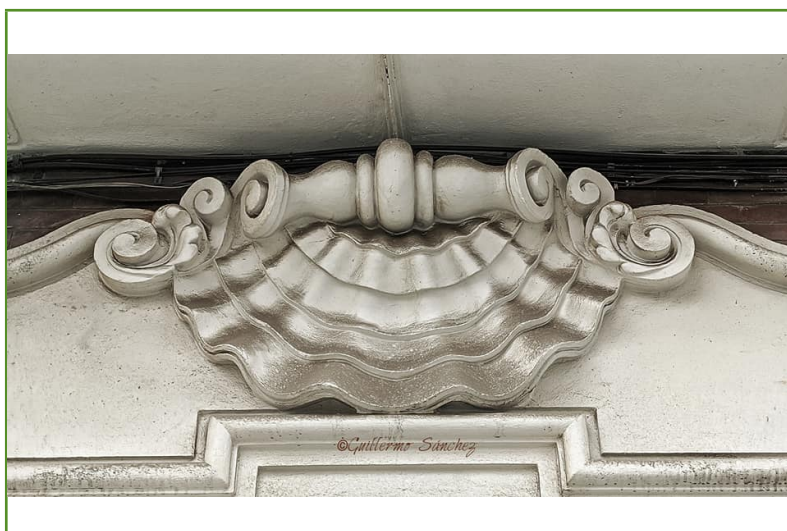
Detalles ornamentales de la fachada (Fuente: Guillermo Sánchez).

La posible reposición de los azulejos de la fachada se hará siguiendo el modelo original.

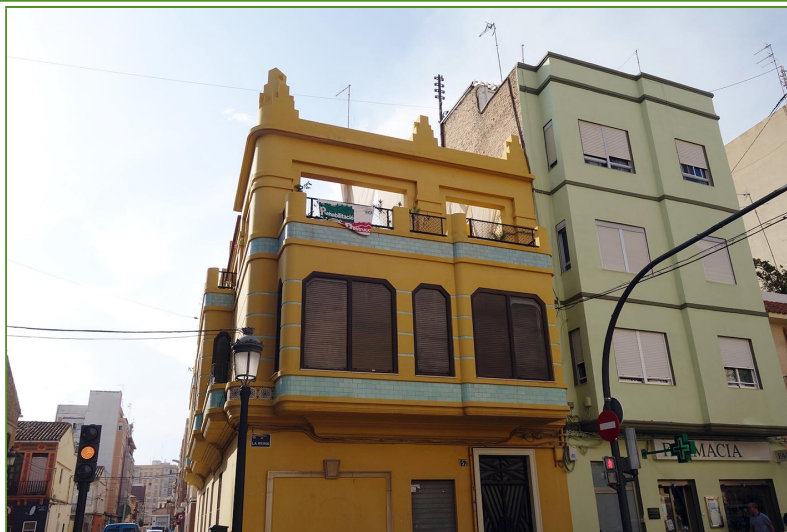
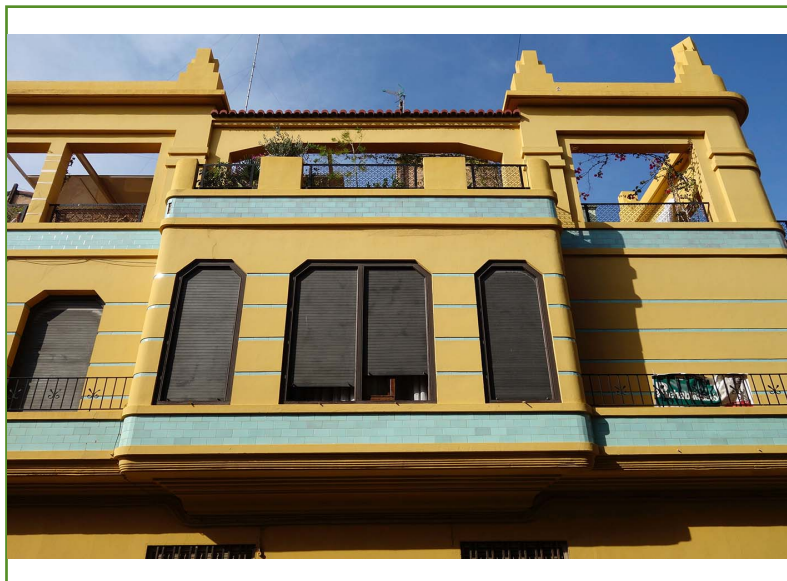
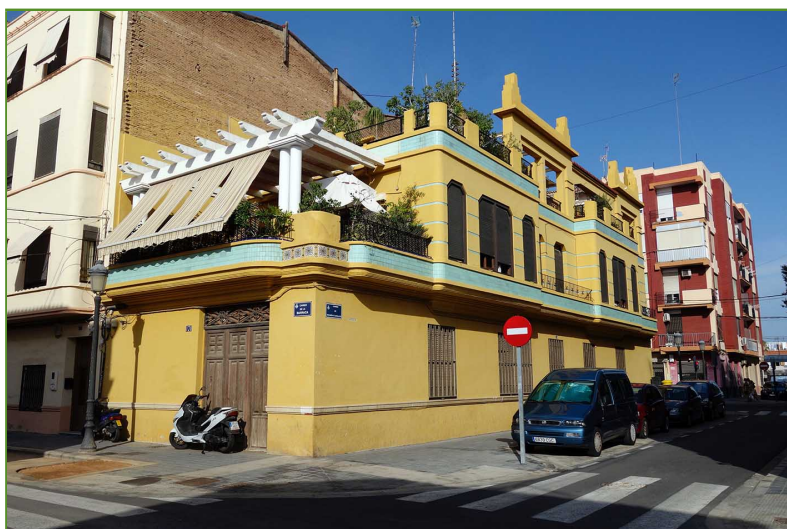
Distintas vistas del exterior del inmueble (2018).

Muy deteriorado por los años de abandono y por las sucesivas ocupaciones ilegales. Los vanos están tapiados, con la consiguiente pérdida de la carpintería y la rejería originales. Hay grietas y desperfectos en prácticamente todos los puntos visibles. Amenaza ruina.

En 2020 han comenzado las obras de rehabilitación del inmueble.

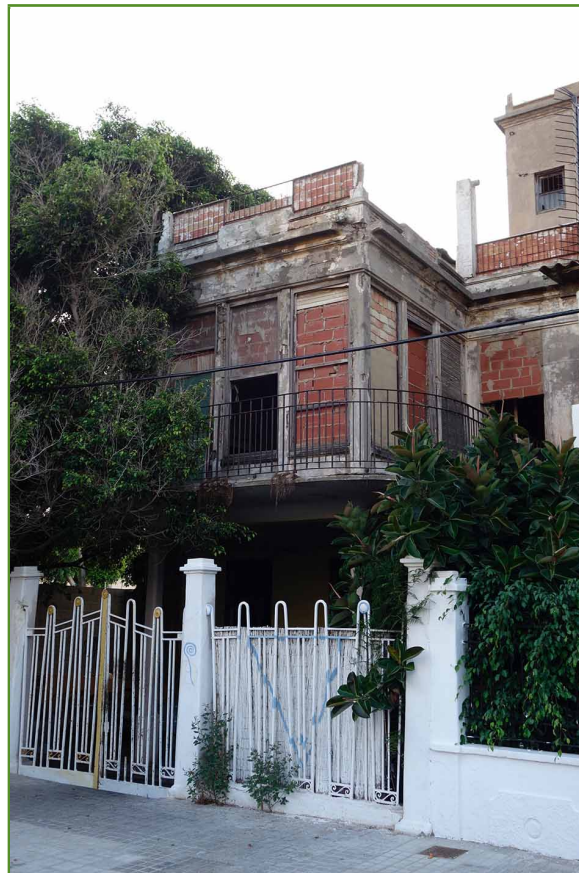
**Plano ámbito de protección**

1. Parcela: a conservar / tipológico / deficiente
2. Fachada principal y laterales: a conservar / material / mal estado
3. Sistema estructural: a conservar / material / mal estado
4. Volumetría: a conservar / ambiental / mal estado
5. Columnas porche de entrada: a conservar / material / mal estado
6. Torre miramar: a conservar / material / mal estado
7. Elementos decorativos y de revestimientos: a conservar / material / mal estado
8. Verja jardín delantero: a conservar / material / mal estado
9. Rejerías y carpinterías de madera originales: a conservar / material / mal estado

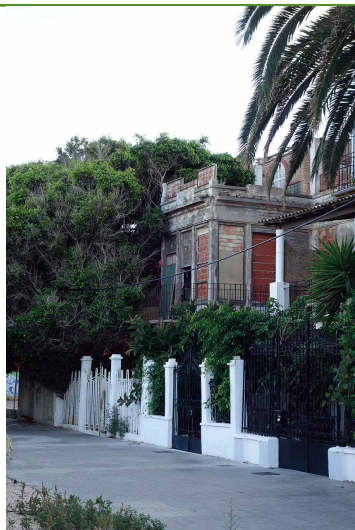
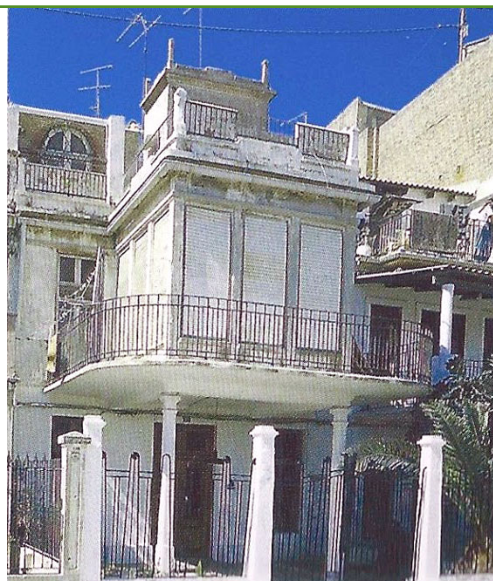
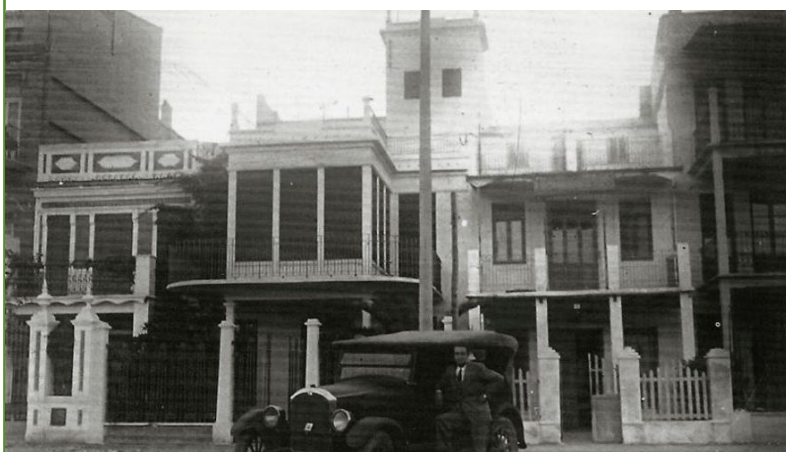
Arriba, situación del chalet en 2018. En medio, el edificio antes de su total deterioro. Sobre estas líneas, fotografía antigua del edificio (Fuente: Tono Giménez y Fundación Goerlich)

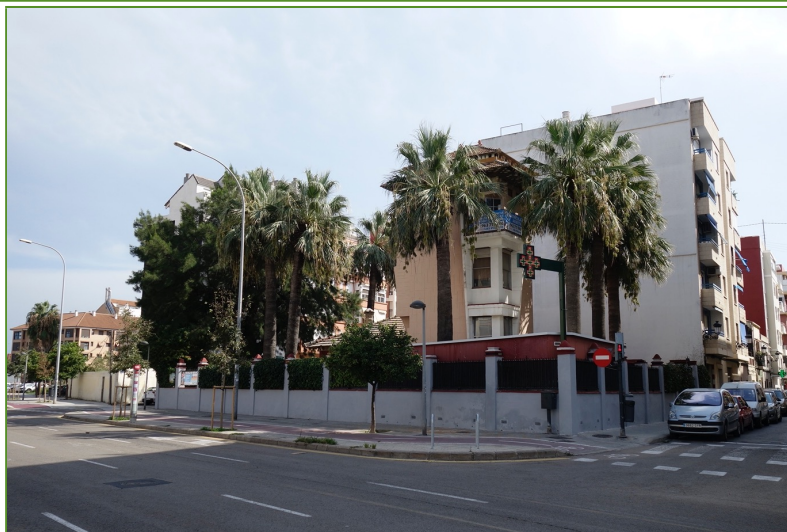
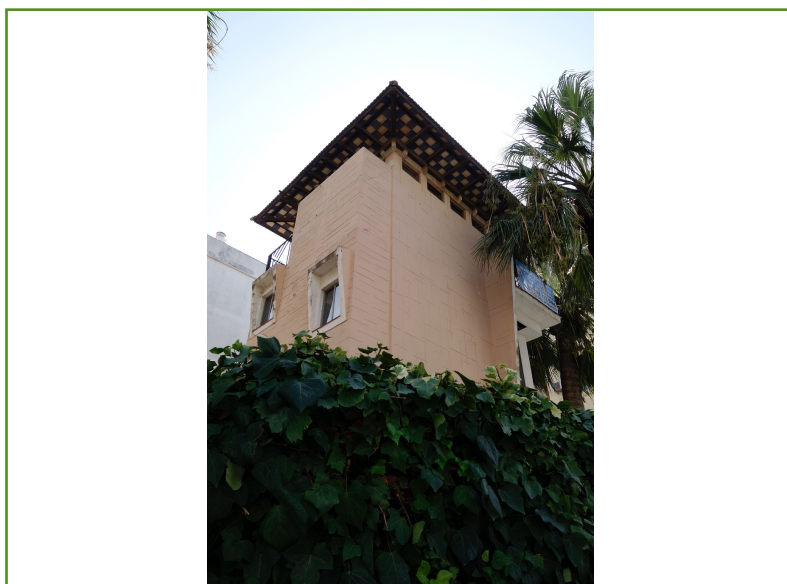
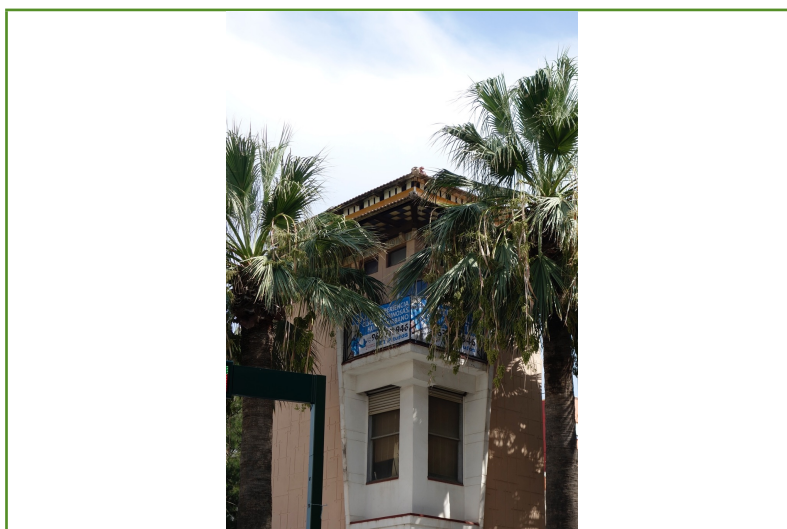
Presenta humedades y grietas a la altura del último piso de la torre.

Arriba, vista general del chalet. Abajo, detalles de la torre-mirador (2018).

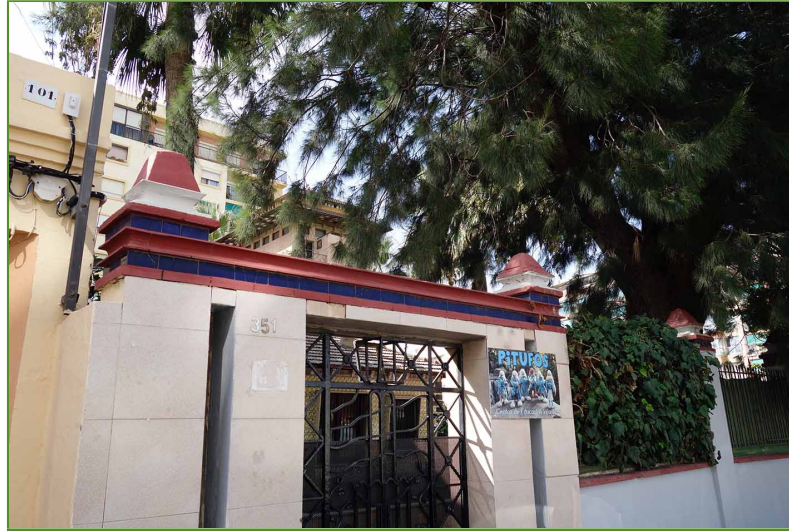
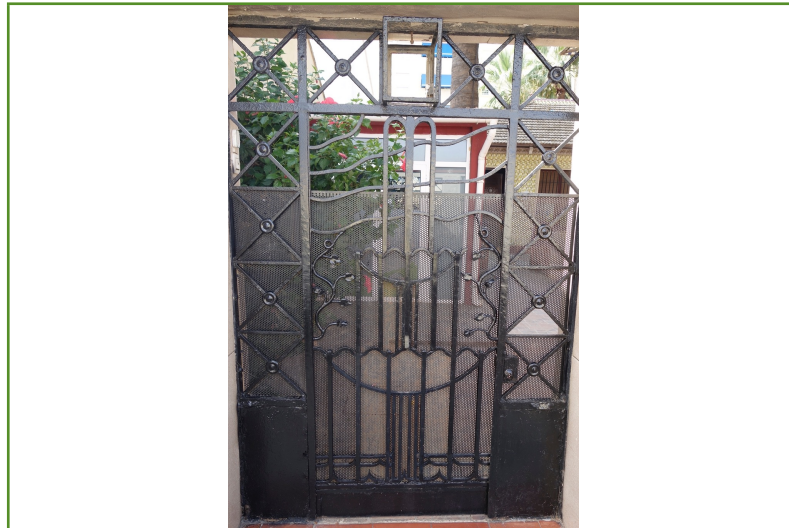
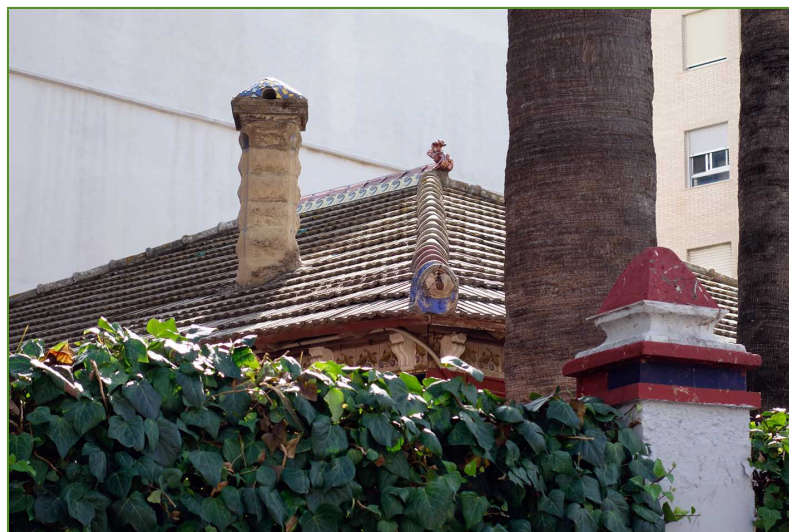
Elementos ornamentales del recinto perimetral y la cubierta del inmueble (2018).
