Denominación del Bien		Categoría		Código	
Nave industrial de la c/ Luis Despuig 5		BC (Inmueble Protegido)		CS-17	
Localización			Protección	Catalogación	Sección
C/ Luis Despuig 5			Parcial	Individual	P. Cultural
Titularidad	Coordenadas U.T.M.		Uso	Datum	Ref. catastral del Bien
Privada	729481	4372208	30S	ETRS89	9524919YJ2792D
Tipo de elemento			Cronología		
Instalación industrial			1920-1930

Denominación del Bien		Categoría		Código	
Nave industrial de la c/ Mariano Cuber 35		BC (Inmueble Protegido)		CS-18	
Localización			Protección	Catalogación	Sección
C/ Mariano Cuber 35			Parcial	Individual	P. Cultural
Titularidad	Coordenadas U.T.M.		Uso	Datum	Ref. catastral del Bien
Privada	729451	4371661	30S	ETRS89	9619101YJ2791H
Tipo de elemento			Cronología		
Instalación industrial			1920-1930

Denominación del Bien		Categoría		Código	
Antigua Tonelería Soler		BC (Inmueble Protegido)		CS-19	
Localización			Protección	Catalogación	Sección
C/ Juan Mercader 16			Parcial	Individual	P. Cultural
Titularidad	Coordenadas U.T.M.		Uso	Datum	Ref. catastral del Bien
Privada	729323	4372278	30S	ETRS89	9424906YJ2792C
Tipo de elemento			Cronología		
Instalación industrial			1930

Denominación del Bien		Cate

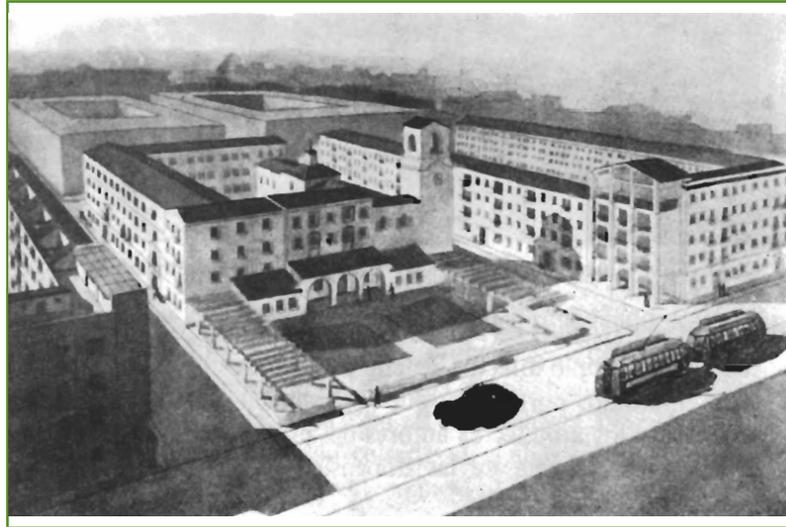
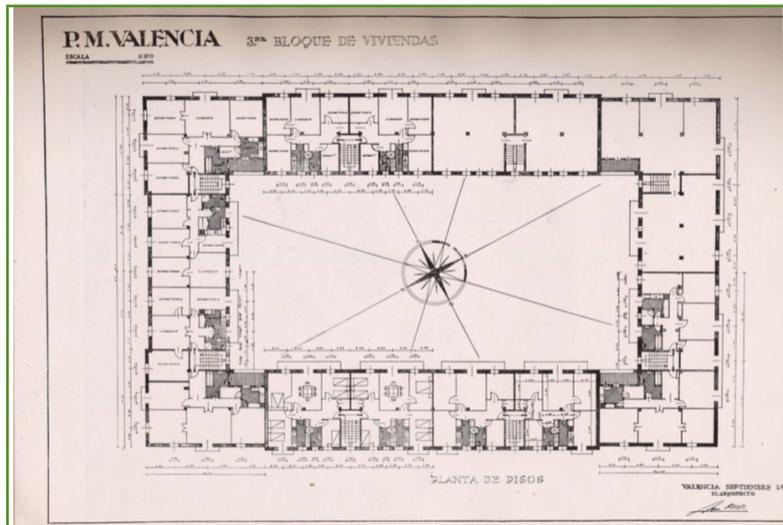
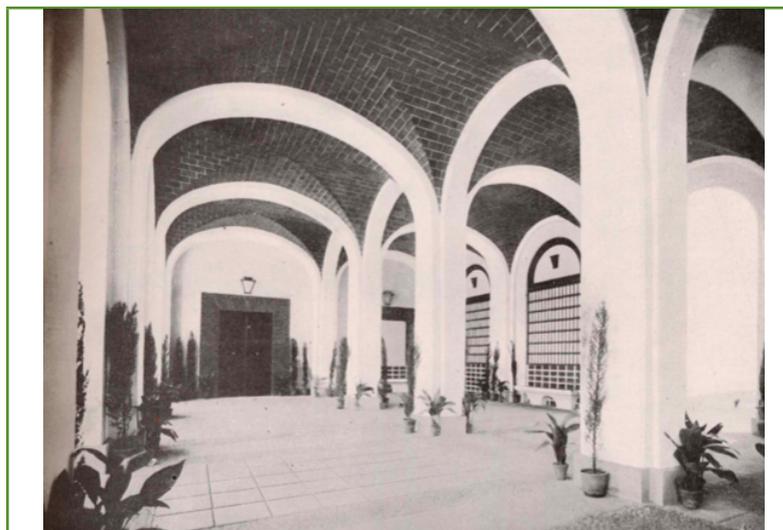
Arriba, diseño del conjunto y planta del 3º bloque. Sobre estas líneas, fotografía del interior de uno de los bloques (Fuente: revista *Reconstrucción*).

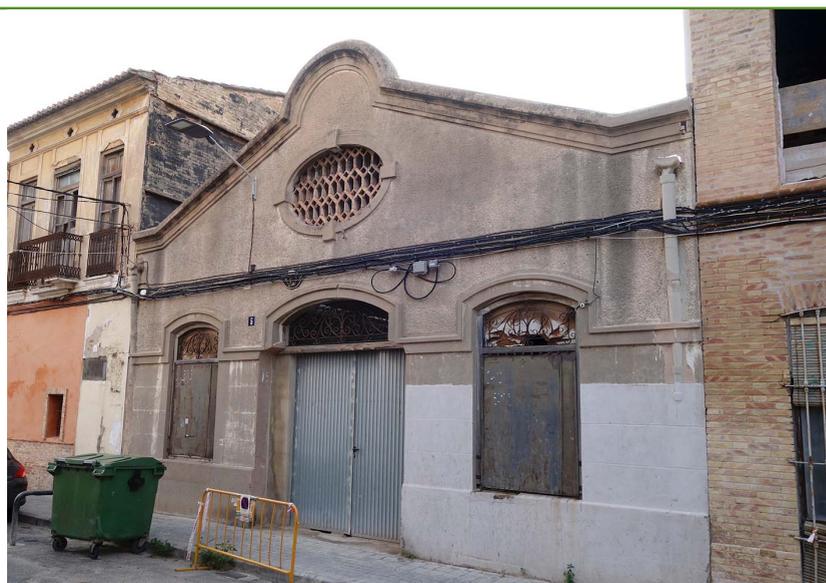
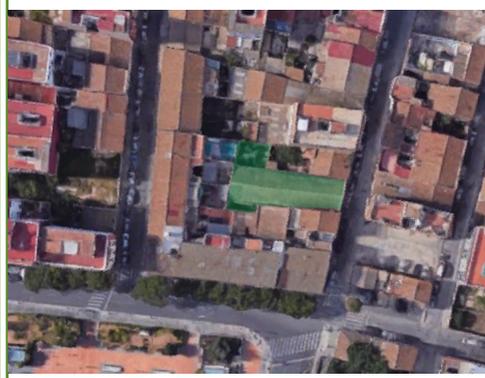
Edificio de planta rectangular y cubierta a dos aguas, con fachada única en la calle de Luis Despuig.
La fachada es de composición sencilla y poca altura. Consta, en la parte inferior, de una puerta de acceso principal y dos vanos laterales sobre zócalo, todos ellos de arco rebajado y recercados por una moldura sencilla que recorre todo el frente de la fachada.
La parte superior la conforma un frontón triangular coronado por un remate semicircular, bordeado en su totalidad por una cornisa escalonada que realiza el perfil del edificio. En la parte del central del hastial hay un óculo oval recercado y enmarcado por cuatro piezas con forma de dovela. En su interior se desarrolla una tracería de ladrillo con forma de panal superpuesto.
Conserva la rejería de los arcos rebajados y algunos tramos de la carpintería.

Se trata de una nave de uso industrial o terciario, construida a base de muros perimetrales y pilastras de ladrillo macizo guarnecido, donde se asienta las cerchas metálicas que, con sus correspondientes tirantes y cabios, soportan una cubierta de uralita.

La fachada principal es, a su vez, de fábrica de ladrillo macizo enlucido, con sus correspondientes huecos enmarcados por molduras de mortero de cemento. La cubierta desagua por bajantes embebidas en parte en la propia fachada.

Presencia de manchas de humedad y suciedad.

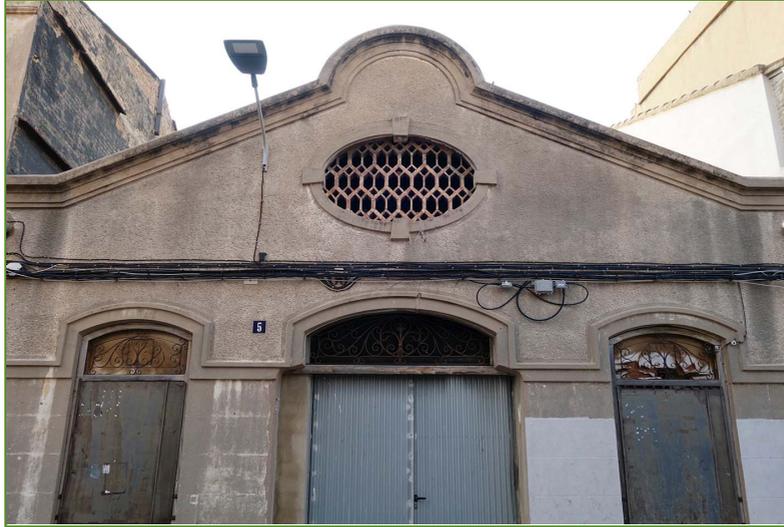
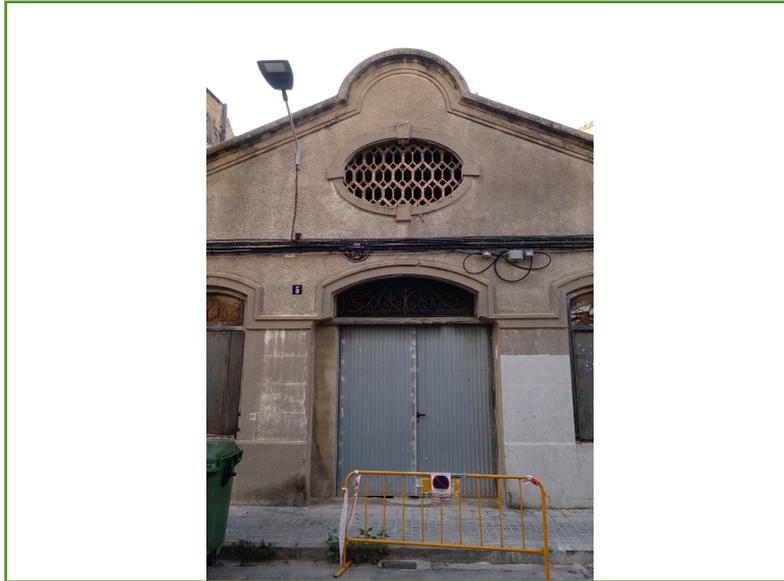
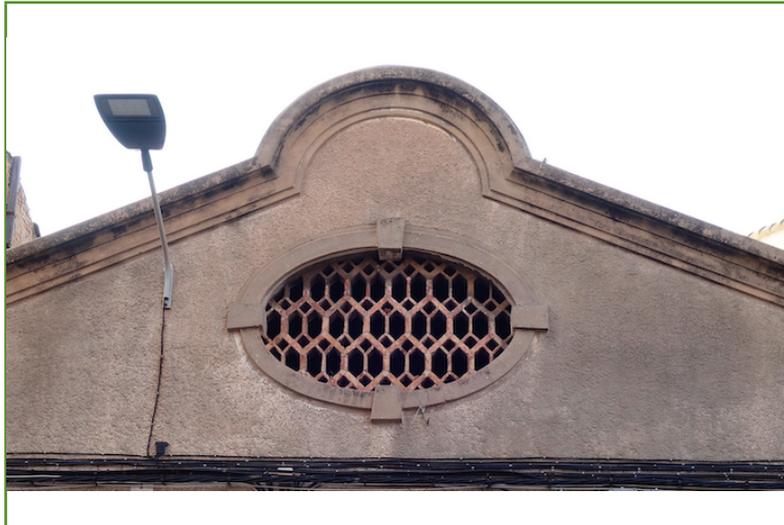
Vista general y de detalles de la fachada principal (2018).

1. Parcela: mantenimiento / alta / urgente
2. Fachada principal: mantenimiento / alta / urgente
3. Elementos decorativos y de revestimientos: mantenimiento / alta / urgente
4. Cubierta fibrocemento: eliminación / alta / urgente
5. Rejerías y carpinterías originales: mantenimiento / alta / urgente
6. Cuadro eléctrico y cableado: eliminación / alta / urgente
7. Portón metálico: eliminación / alta / urgente

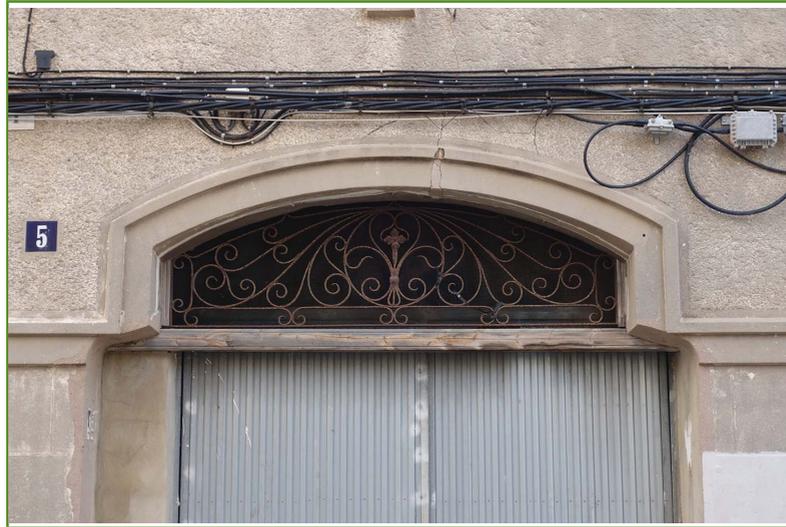
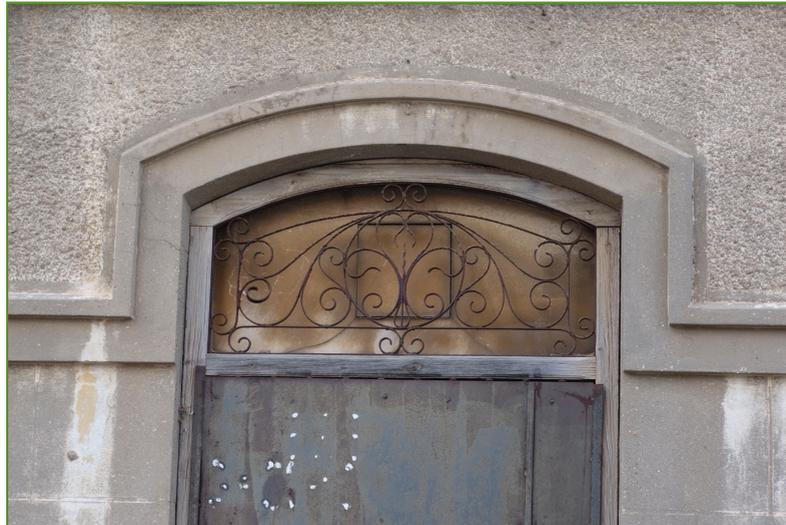
Arriba, detalles de molduras y rejerías de la puerta y una de las ventanas (2018). Sobre estas líneas, localización del inmueble en el plano de Valencia de 1929-1944, con la indicación de "Garaje Volta".

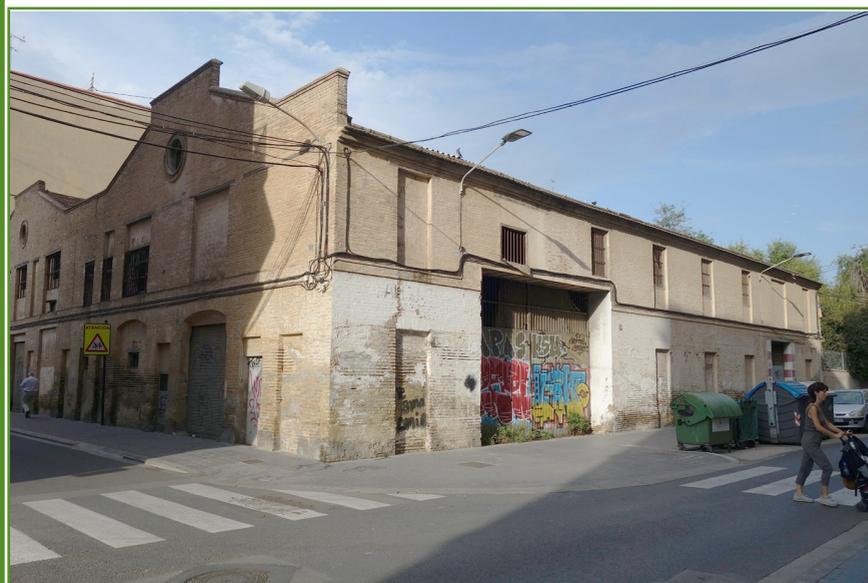
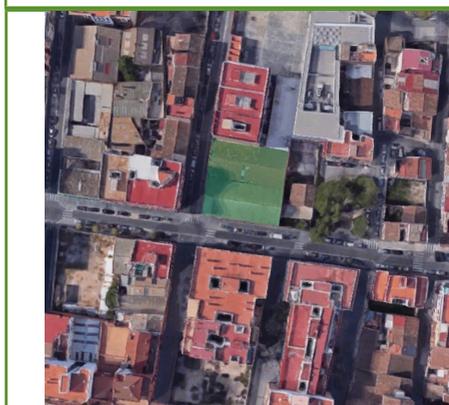
Grietas por arrufo en distintos puntos de la fachada. Problemas de humedades en los zócalos. El paramento del vértice SO del edificio se está abriendo.

1. Parcela: a conservar / tipológico / buen estado
2. Fachada principal y laterales: a conservar / material / mal estado
3. Vanos: a conservar / material / deficiente
4. Elementos decorativos y de revestimientos: a conservar / material / deficiente
5. Cubierta de teja: a conservar / material / buen estado. Se permite la perforación parcial por necesidades funcionales del programa.
6. Rejerías y carpinterías de madera originales: a conservar / material / mal estado

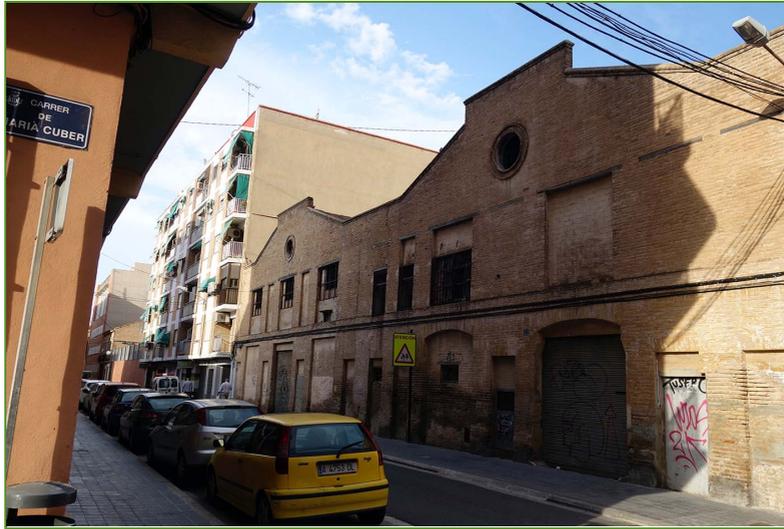
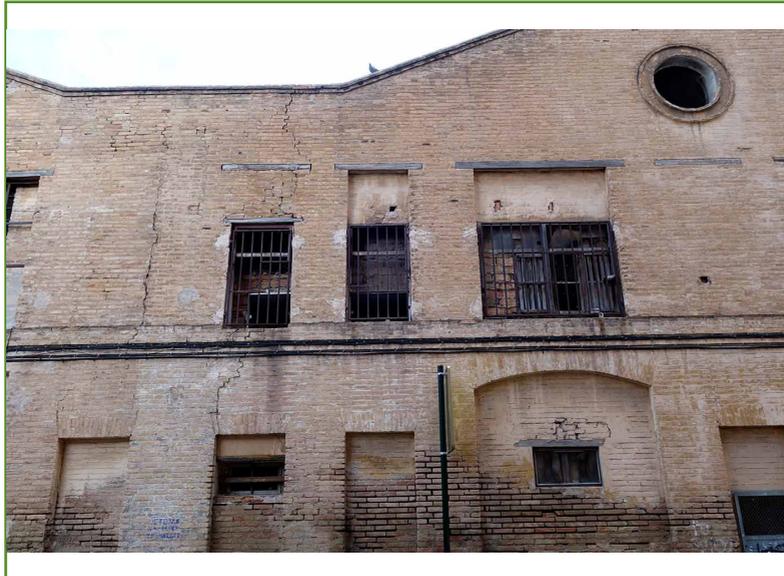
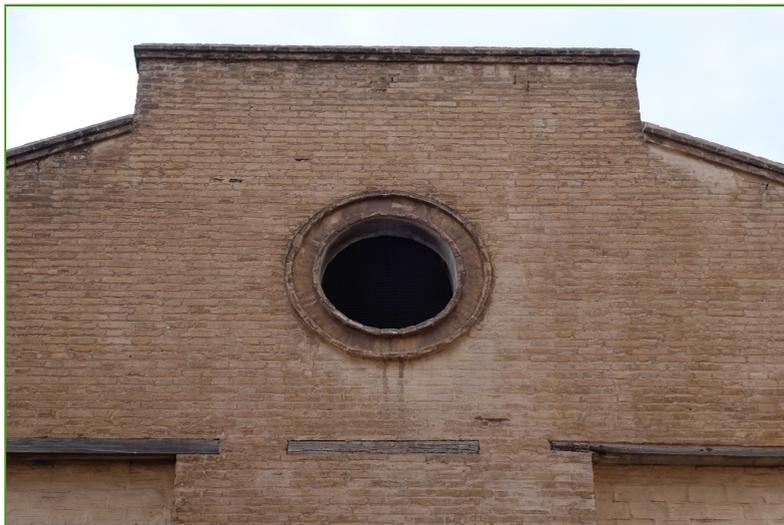
En su cara principal, las naves se desarrollan en dos alturas con sus respectivas series de vanos. En la parte inferior se alternan grandes puertas de acceso, dos de ellas de arco rebajado y las otras tres adinteladas, con vanos más estrechos también adintelados. La parte superior está jalonada por ventanales rectangulares de diferente tamaño, todos ellos con dintel de madera conservado. En el centro del frontón de ambas naves se dispone un vano circular recercado.

Está construido con obra de ladrillo caravista, sin ningún tipo de elemento decorativo más allá de la sencilla moldura que remata de la fachada delantera y la cornisa que discurre por debajo del alero del lado longitudinal del edificio.

Vista general y de detalle de la cabecera de la nave (2018).

1. Parcela: mantenimiento / alta / urgente
2. Fachada principal y laterales: rehabilitación / alta / urgente
3. Vanos: rehabilitación / alta / urgente
4. Elementos decorativos y de revestimientos: rehabilitación / alta / urgente
5. Cubierta de teja: acondicionamiento / alta / urgente. Se permite la perforación parcial por necesidades funcionales del programa
6. Rejerías y carpinterías de madera originales: mantenimiento / alta / urgente
7. Cableado eléctrico: eliminación / alta / urgente
8. Portones metálicos: eliminación / alta / urgente
9. Tapiado vanos: eliminación / alta / urgente

Se deberá mantener de manera uniforme la fábrica de ladrillo cara vista.

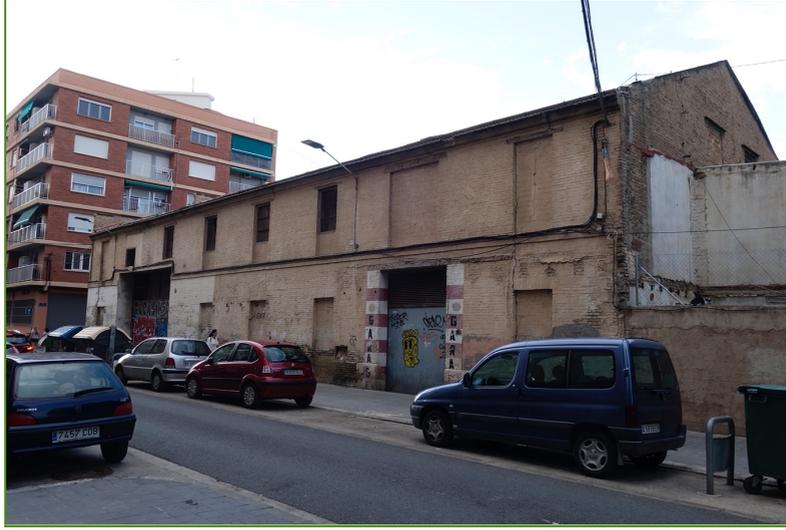
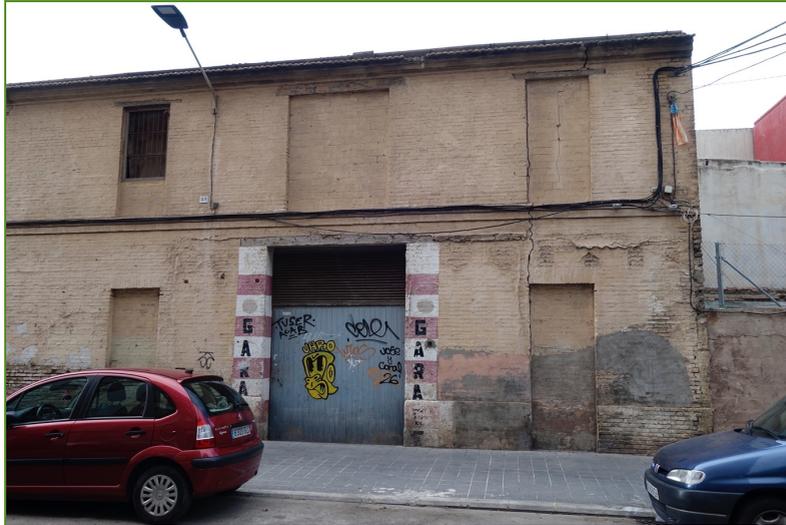
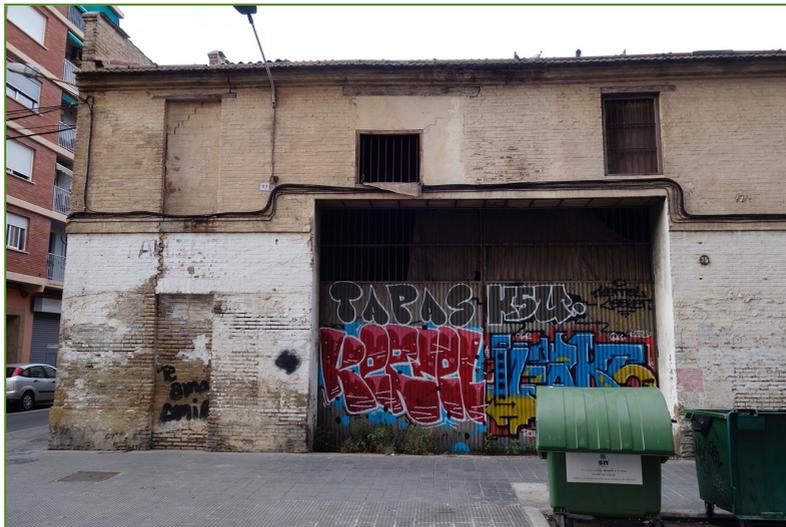
En la cara lateral del edificio se desarrollan dos series de vanos, una en la parte inferior y otra en la superior, de tamaño también alternado, si bien algunos de ellos han sido tapiados o recortados. En la parte inferior existen dos grandes puertas de acceso que pueden ser resultado de intervenciones posteriores.

En el lateral del edificio se conserva, casi imperceptible, un rótulo pintado en color negro y rojo sobre fondo blanco en el que se puede leer de manera parcial "TALLER [...]".

Naves adosadas de planta rectangular en esquina recayente a dos calles. Su sistema constructivo es a base de muros de fábrica de ladrillo macizo vistos, tanto en laterales como en fachadas. Formada por dos vanos, la medianera presumiblemente es de machones o pilastras de ladrillo macizo. La cubierta se sustenta en cerchas metálicas apoyadas en muros y machones, con sus correspondientes tirantes y cabios o bardos, donde se coloca la teja en el caso de la nave interior recayente a la calle Vicente Brull y de fibrocemento la nave en esquina con la calle Mariano Cuber. Los dinteles de la primera planta son de madera y los de la planta baja de ladrillo. La cerrajería de la primera planta es de hierro pintado. Los huecos de la planta baja o bien son ciegos, o bien con persianas enrollables. Existe un gran portón de hierro en la calle Mariano Cuber.

Vista de la fachada longitudinal, recayente en c/ Mariano Cuber (2018).

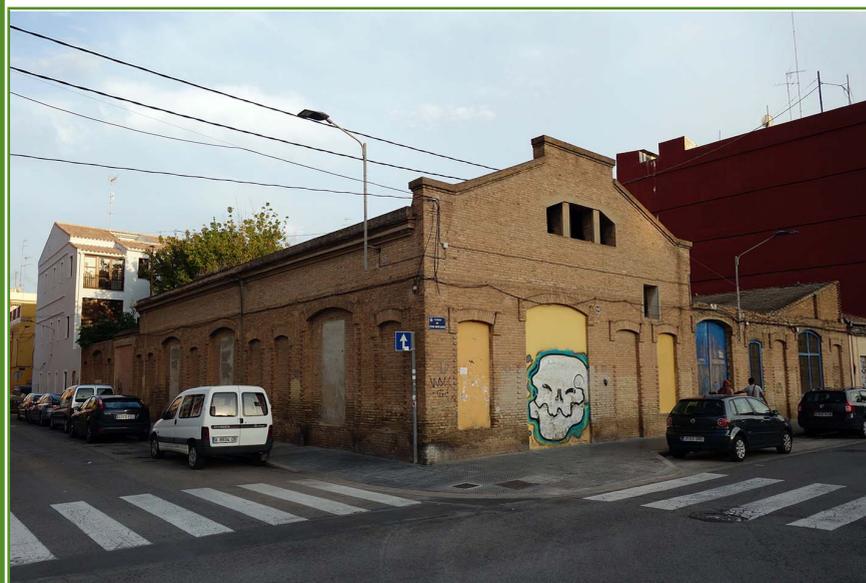
En general buen estado de conservación a pesar de su abandono. Se observan grietas en zonas puntuales. La mayoría de vanos están tapiados, con la consiguiente pérdida de la carpintería y la rejería asociada.

1. Parcela: a conservar / tipológico / buen estado
2. Fachada principal y laterales: a conservar / material / aceptable
3. Elementos decorativos y de revestimientos: a conservar / material / aceptable
4. Volumetría: a conservar / ambiental / buen estado
5. Portón madera fachada: a conservar / material / deficiente
6. Cubierta de teja: a conservar / material / buen estado
7. Rejerías y carpinterías de madera originales: a conservar / material / buen estado

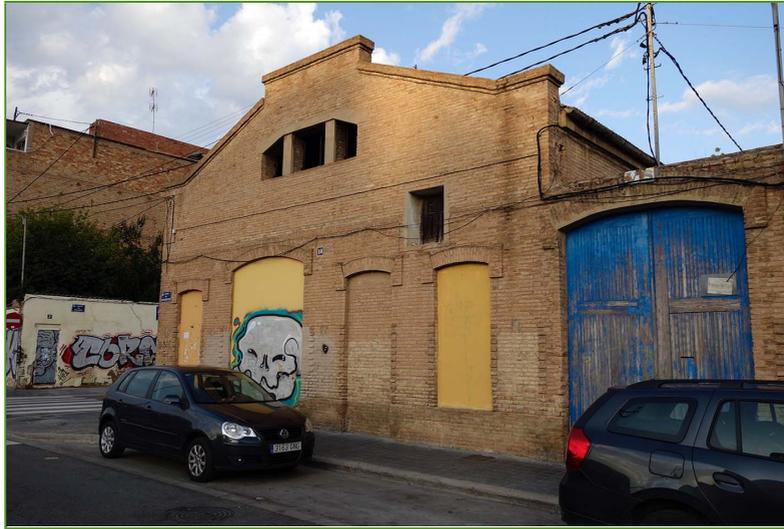
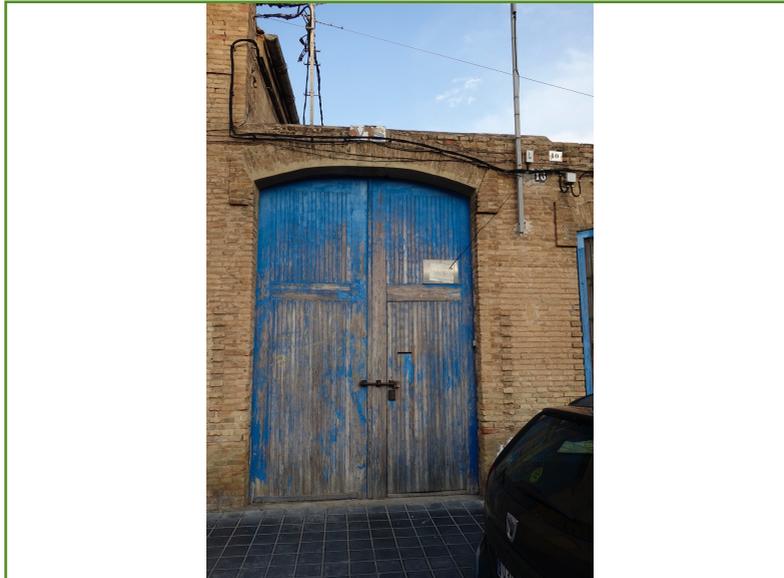
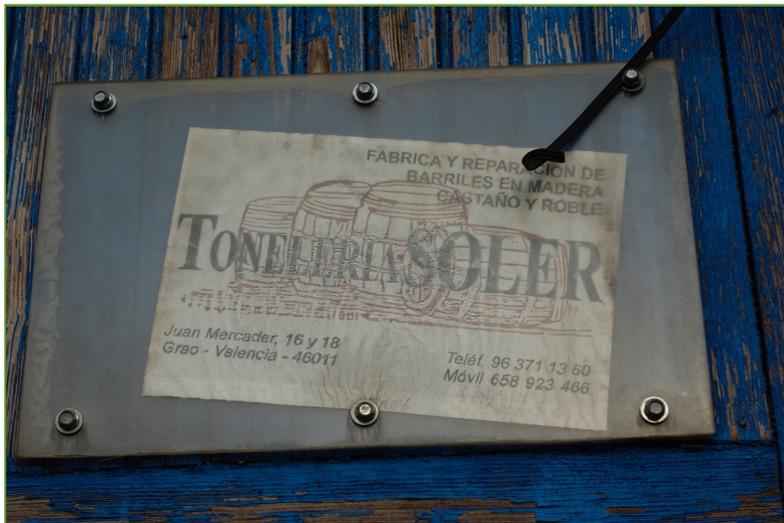
Edificio industrial integrado por dos naves longitudinales paralelas y un patio central. La fachada principal del edificio recae en la calle de Joan Mercader, desde donde existen puntos de acceso individualizados a los tres elementos que integran el conjunto (naves y patio), a través de tres grandes puertas. Solo una de ellas, la central, conserva la puerta de madera; la de la nave izquierda está tapiada y la de la derecha fue reconvertida en ventanal en un momento posterior.
La nave del lateral izquierdo es de planta rectangular y tiene cubierta a dos aguas. No se extiende hasta el final de la parcela, sino que su parte trasera da al tramo principal de patio. Su fachada se levanta por encima del conjunto, con un hastial con frontón triangular, escalonado en el remate superior y en los laterales. Cuenta además con un vano central de tipo termal, con vano dividido en tres partes por dos parteluces verticales. En el lateral de la nave se alternan, de manera seriada, vanos de distinta anchura y altura sobre un zócalo de ladrillo.

Sistema portante de muros de fábrica de ladrillo visto y pilastras del mismo material.
Cubierta a dos aguas sustentada por cerchas metálicas con sus correspondientes tirantes, cabios y bardos sobre los que se coloca las piezas de teja.
Son de destacar los dinteles de los huecos de arquería de ladrillo. La totalidad de huecos está tapiados.

Arriba, fachada principal del edificio. En medio, puerta de acceso al patio desde la calle. Sobre estas líneas, cartel de la tonelería conservado en la misma puerta (2018).

1. Parcela: mantenimiento / alta / urgente
2. Fachada principal y laterales: mantenimiento / alta / urgente
3. Elementos decorativos y de revestimientos: mantenimiento / alta / urgente
4. Tapiado de vanos: eliminación / alta / urgente
5. Portón madera fachada: restauración / alta / urgente
6. Cubierta de teja: mantenimiento / alta / no urgente
7. Rejerías y carpinterías de madera originales: mantenimiento / alta / no urgente

Se deberá mantener de manera uniforme la fábrica de ladrillo cara vista.

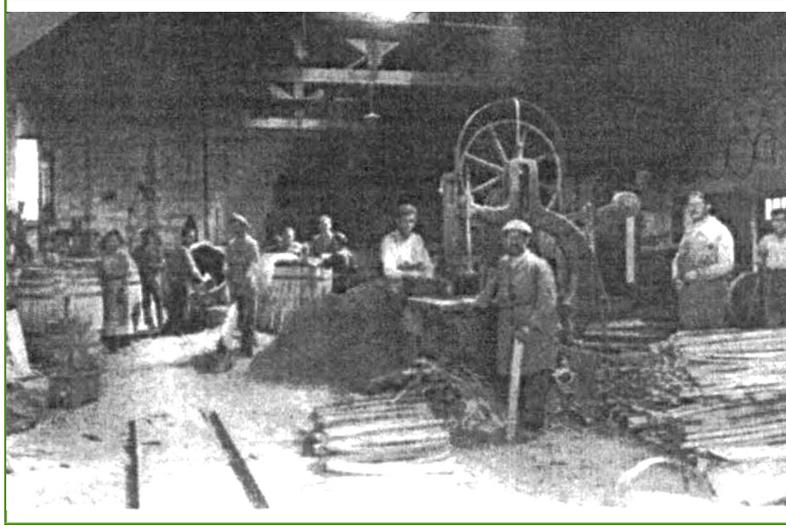
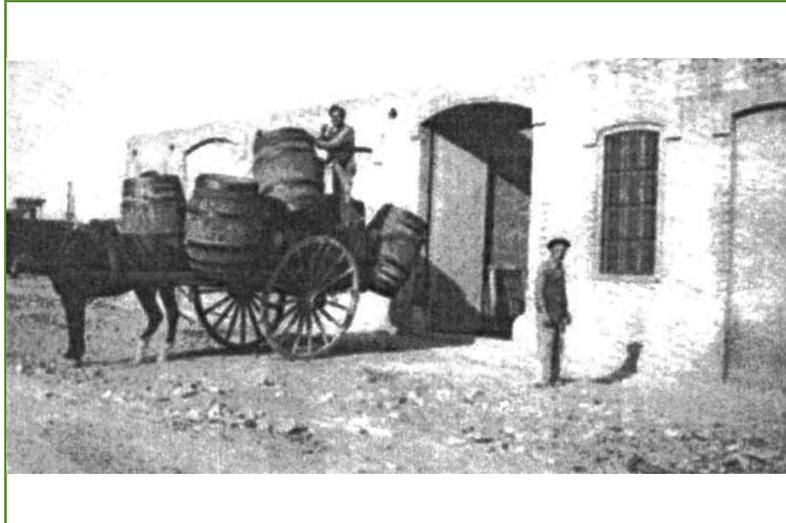
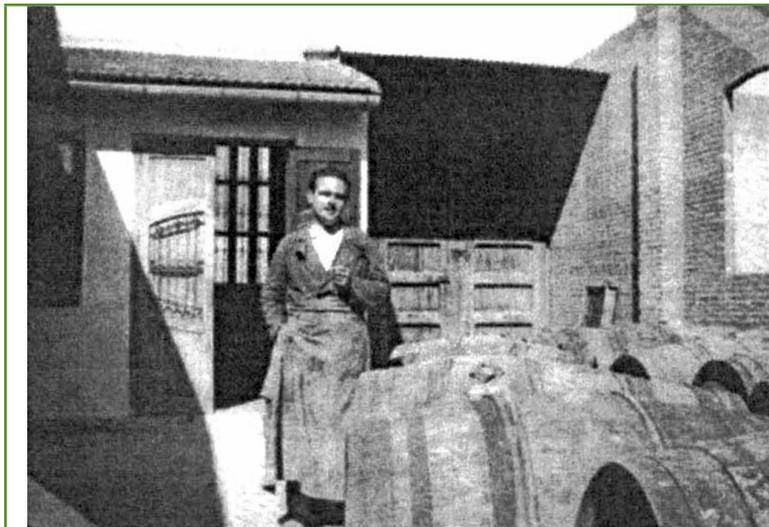
Antigua tonelería de Vicente Soler, fundada en el año 1930. Su actividad principal fue la producción de toneles para el envase y transporte de vino destinado a la exportación.
Constituye un ejemplo interesante de la arquitectura industrial de las primeras décadas del s. XX, pero también tiene un interés de tipo etnológico, pues es testimonio físico de las maneras tradicionales de organizar y desarrollar la elaboración de toneles.

Fotografías de la tonelería en funcionamiento (Fuente: IEDE3 Gestión de Proyectos Urbanísticos)

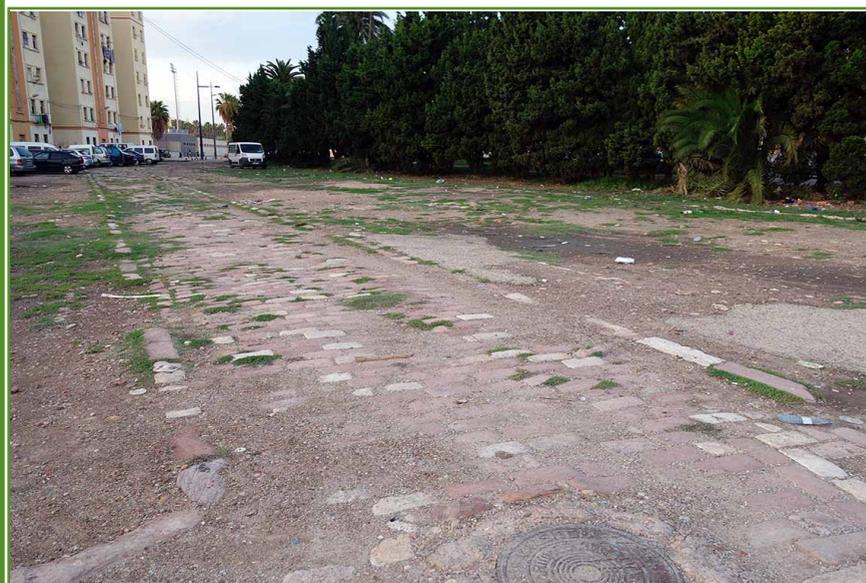
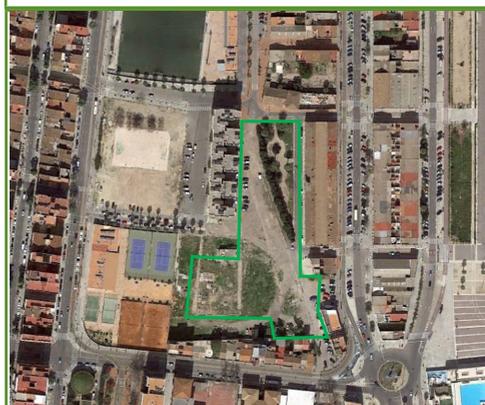
Los restos del viario están ubicados en un gran solar bastante degradado, si bien una parte del mismo ha sido recuperado gracias a una iniciativa de huertos vecinales (Cabanyal Horta).

Se trata de los restos del pavimento de viarios existentes, ejecutados a base de una compactación de terreno, una base de grava, capa de mortero y colocación de adoquines de piedra de rodano.

En el desarrollo de futuras Unidades de Ejecución se deberá dar la máxima prioridad a la unidad del conjunto. Únicamente en aquellos puntos donde sea estrictamente necesario, se podrá trasladar aquella parte de los viarios que pueda verse afectada.

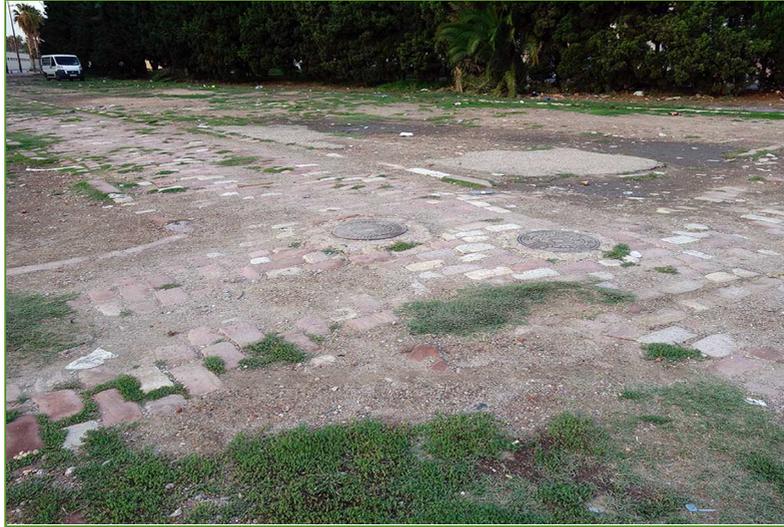
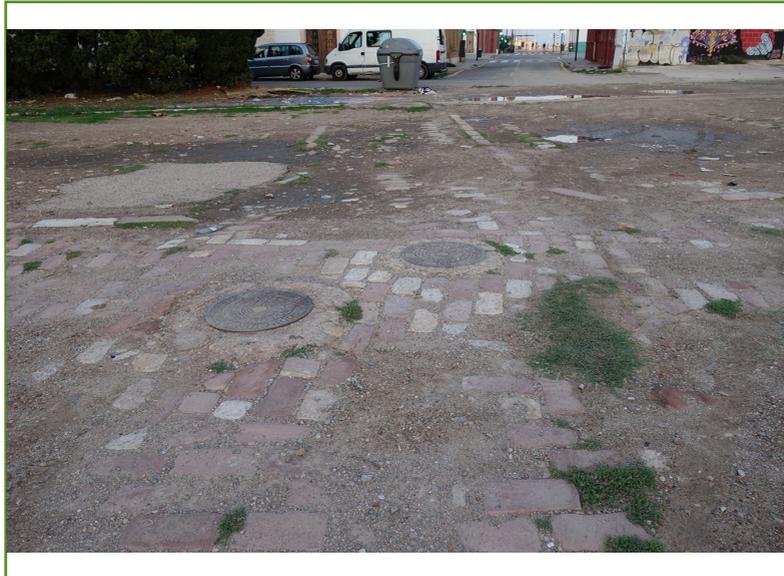
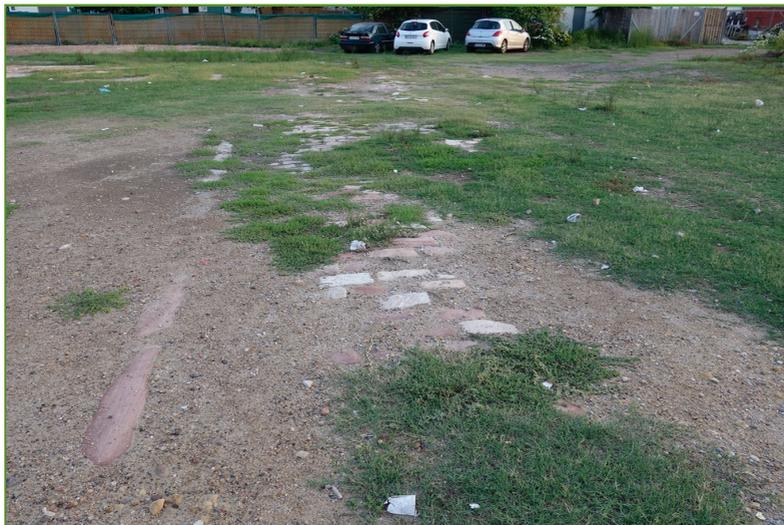
Este tipo de pavimento permite reconocer de forma física otros datos históricos de gran relevancia para la historia del Cabanyal. Las piezas de rodeno forman parte de las toneladas de piedra que desde la década de 1860 hasta la de 1920 fueron extraídas de la cantera de El Puig, en las estribaciones de la Sierra Calderona, para las obras de construcción del muelle de Levante del puerto de València.

Imágenes de distintos tramos del viario, con detalle de los adoquines de rodeno (2018).
