<b>Denominación del Bien</b>		<b>Categoría</b>		<b>Código</b>	
Antigua estación de ferrocarril del Cabanyal		BC (Inmueble Protegido)		CS-15	
<b>Localización</b>			<b>Protección</b>	<b>Catalogación</b>	<b>Sección</b>
C/ Juan Mercader 1			Parcial	Individual	P. Cultural
<b>Titularidad</b>	<b>Coordenadas U.T.M.</b>		<b>Uso</b>	<b>Datum</b>	<b>Ref. catastral del Bien</b>
Pública	729282	4372216	30S	ETRS89	9424805YJ2792C
<b>Tipo de elemento</b>			<b>Cronología</b>		
Arquitectura ferroviaria			1862

<b>Denominación del Bien</b>		<b>Categoría</b>		<b>Código</b>	
Conjunto arquitectónico Plz. Virgen del Castillo		BC (Inmueble Protegido)		CS-16	
<b>Localización</b>			<b>Protección</b>	<b>Catalogación</b>	<b>Sección</b>
Plaza Virgen del Castillo			Parcial	Conjunto	P. Cultural
<b>Titularidad</b>	<b>Coordenadas U.T.M.</b>		<b>Uso</b>	<b>Datum</b>	<b>Ref. catastral del Bien</b>
Privada	729960	4371974	30S	ETRS89	Manzanas 0024, 00218, 00214, 01218, 00201, 00202 y 01208
<b>Tipo de elemento</b>			<b>Cronología</b>		
Arquitectura residencial y escolar			Década de 1940

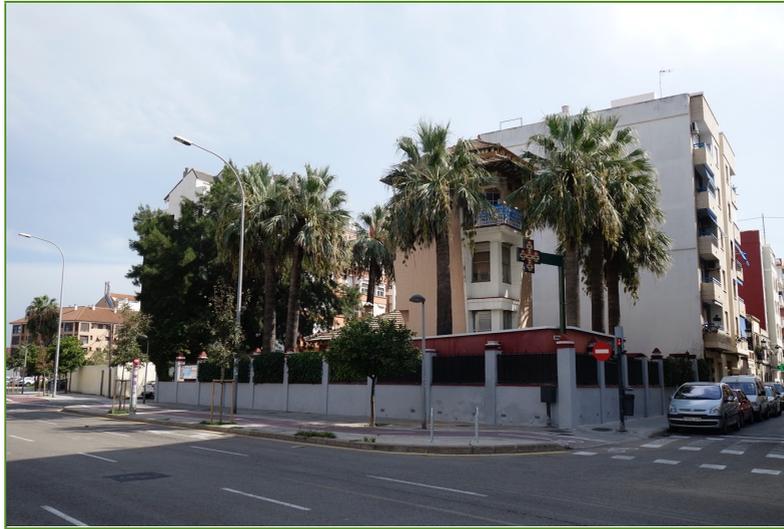
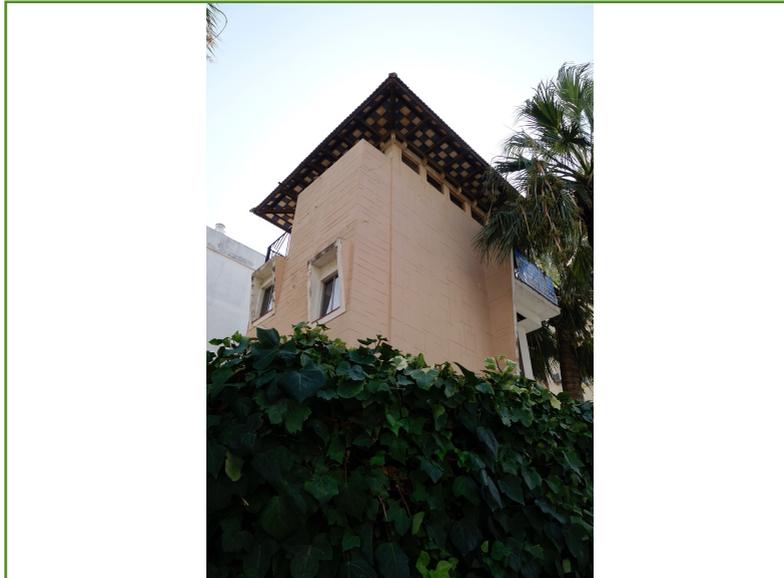
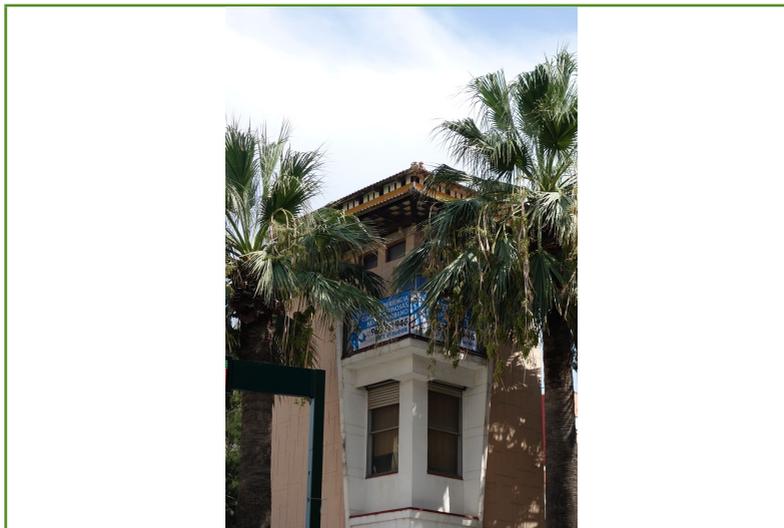
Arriba, vista general del chalet. Abajo, detalles de la torre-mirador (2018).

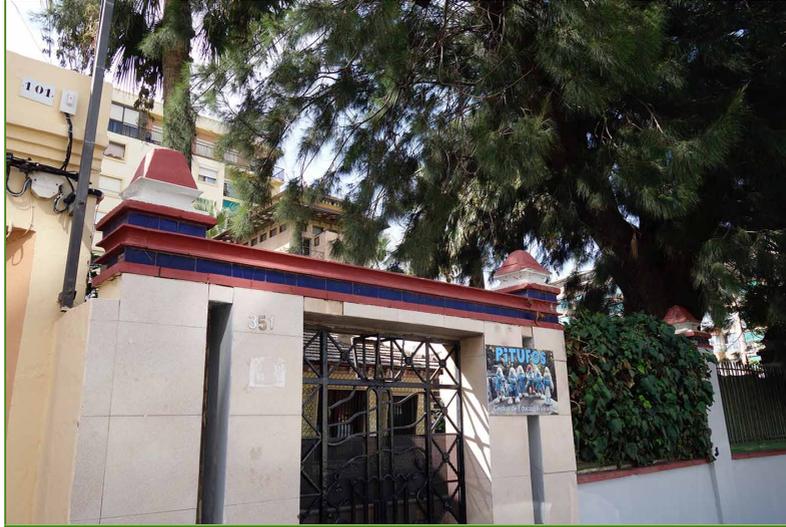
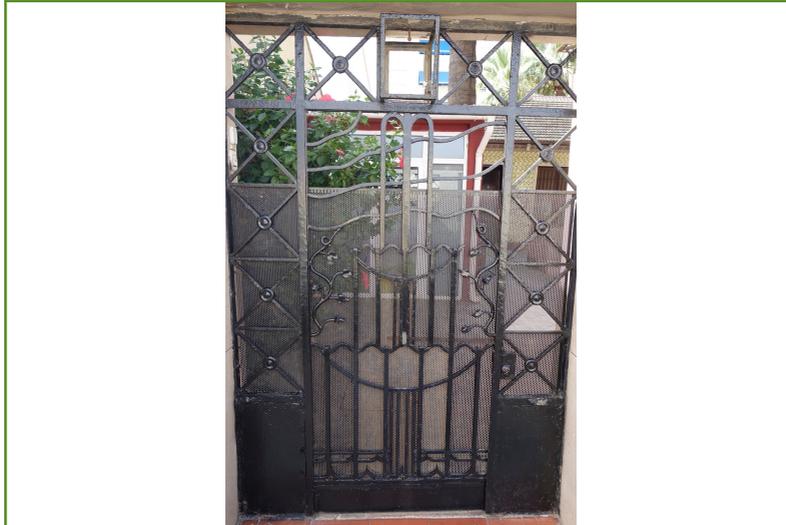
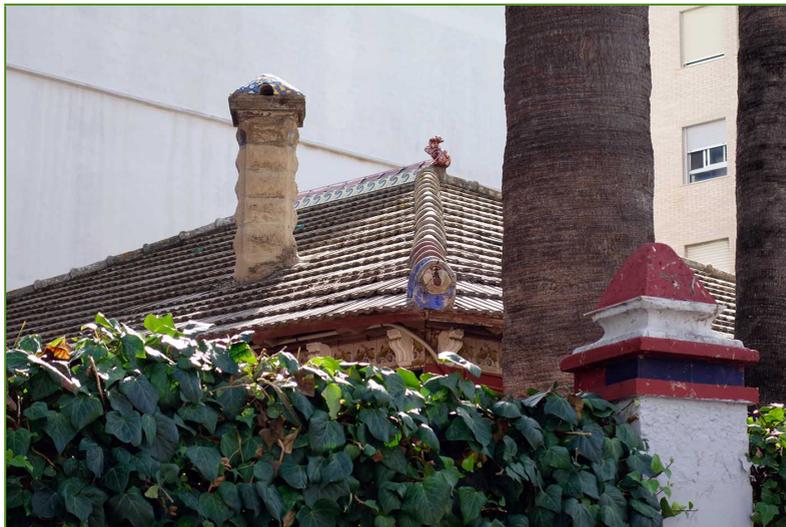
Elementos ornamentales del recinto perimetral y la cubierta del inmueble (2018).

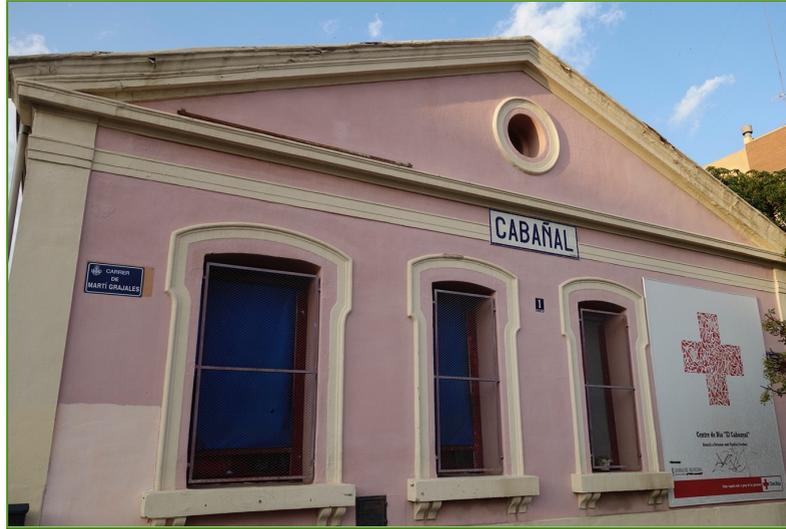
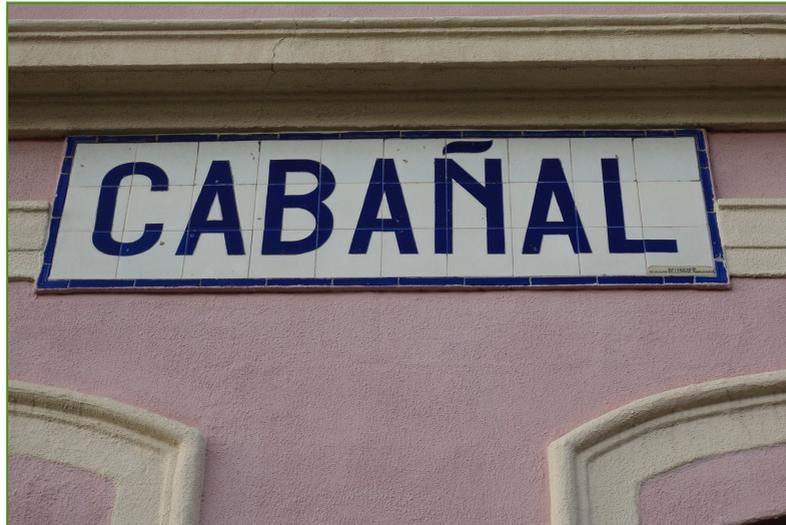
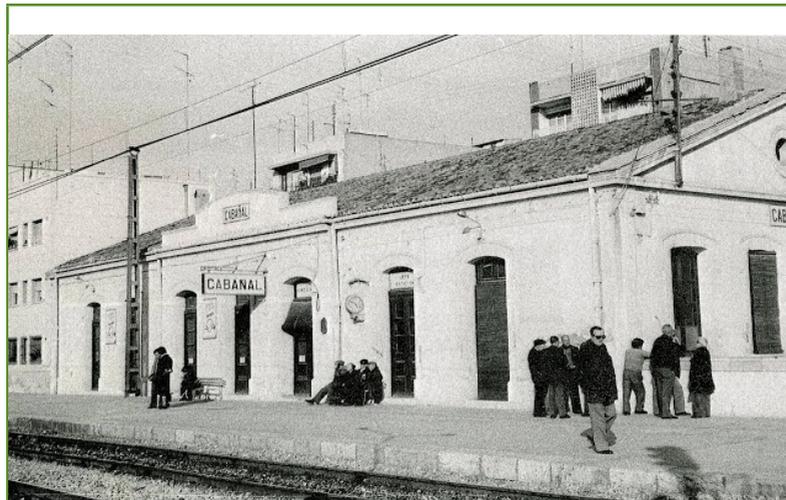
Arriba, fachada sur de la estación y detalle de uno de los paneles cerámicos con indicación de la parada (2018). Sobre estas líneas, la estación todavía en uso ([lafinestraalamar.com](http://lafinestraalamar.com))
