| Denominación del Bien | | Categoría | | Código | |
| Balneario de Las Arenas | | BC (Inmueble Protegido) | | CS-07 | |

| Denominación del Bien | | Categoría | | Código | |
| Termas Victoria | | BC (Inmueble Protegido) | | CS-08 | |

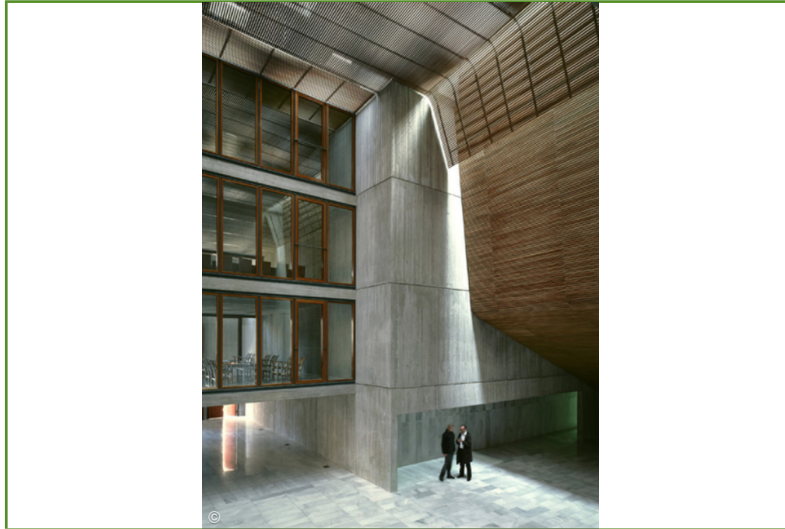
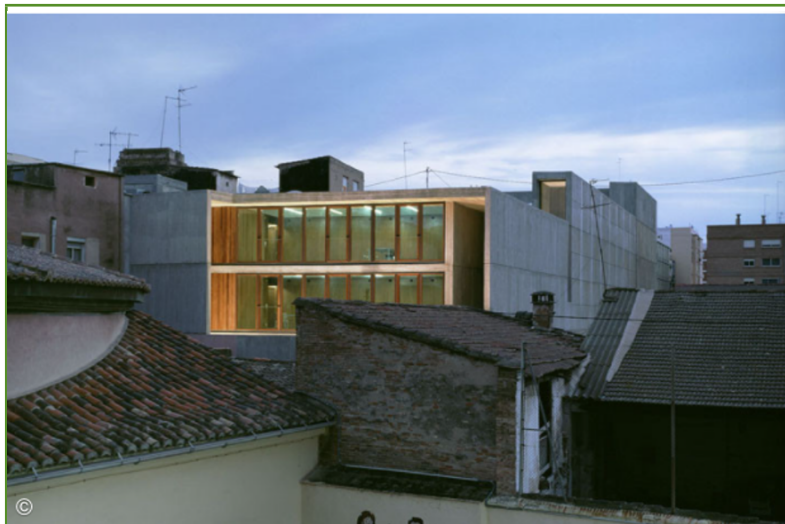
Fotografías del interior y el exterior del edificio en la actualidad (Fuente: ArchDaily; autor: Duccio Malagamba).

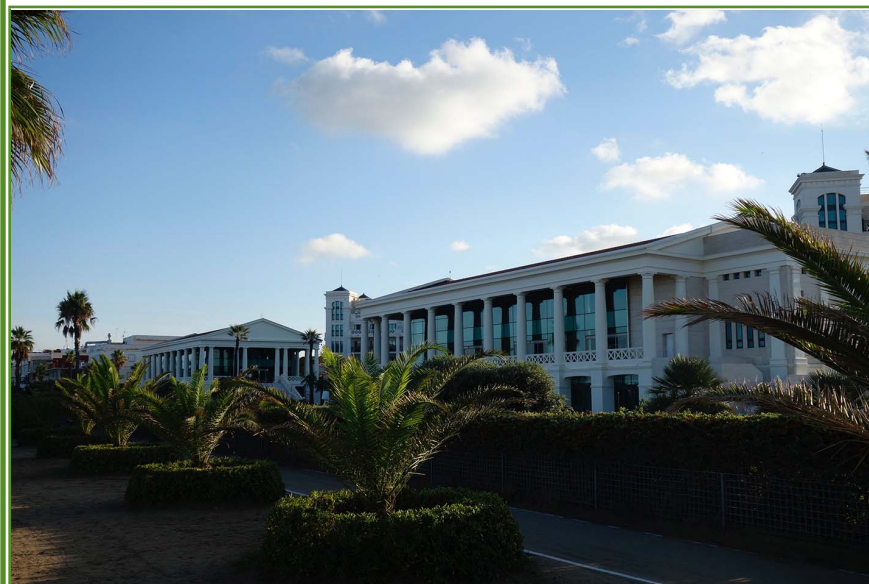
**Emplazamiento: paisaje / ámbito:**

Ubicado fuera del NHP, ocupando una gran parcela en un entorno abierto junto al paseo marítimo.

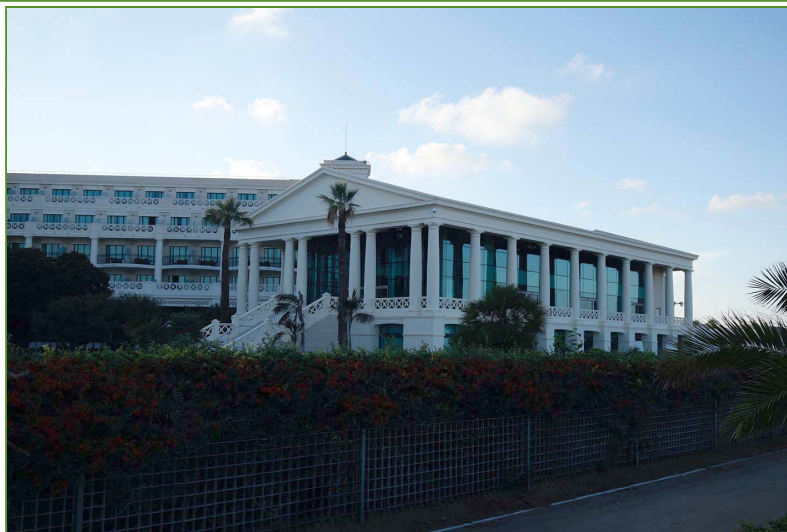
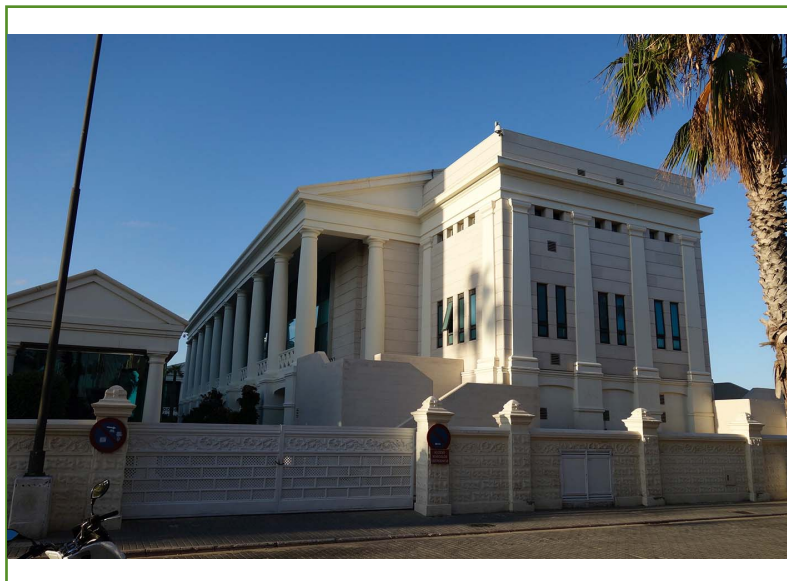
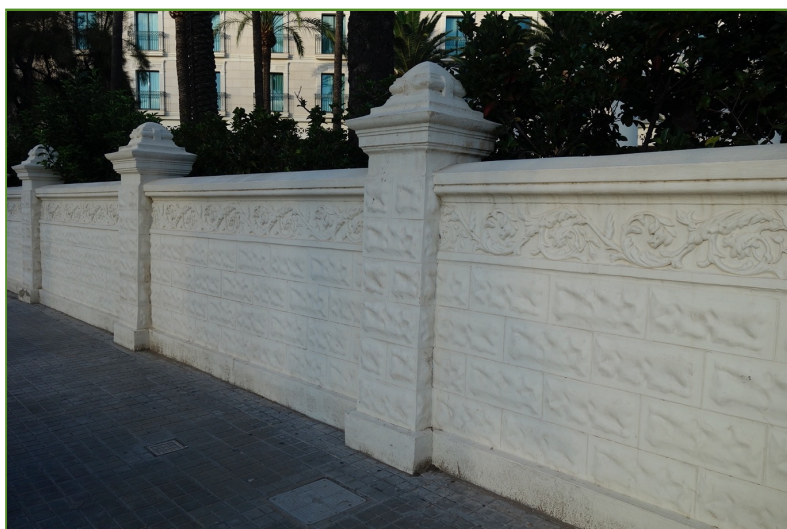
Finalmente, el muro perimetral muestra un falso despiece de sillería con elementos decorativos a lo largo del paramento, incluyendo una cenefa con motivos florales y una serie de remates sobre pilastras.

Arriba, distintas vistas del conjunto. Sobre estas líneas, tramo del muro perimetral (2018).

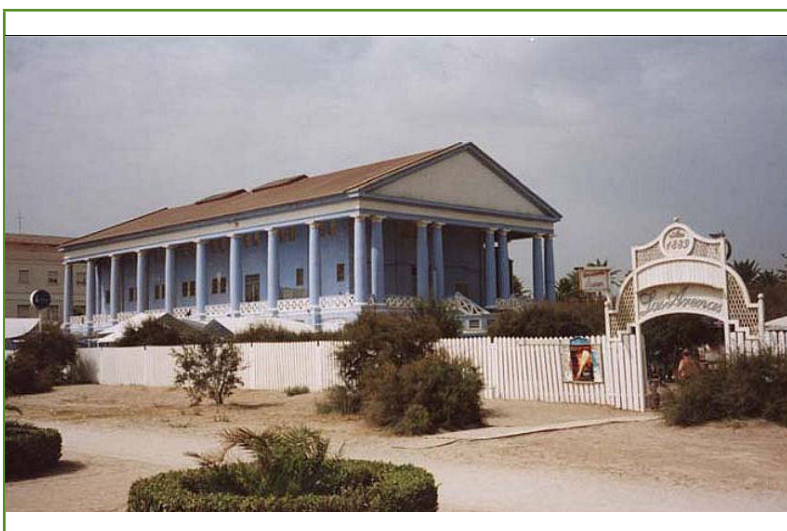
Tanto las piscinas como el emblemático trampolín deberán ser preservados en su forma y aspecto originarios.

Arriba, panorámica del templo. En medio, el trampolín en una foto y un cartel de Renau, 1934. Abajo, estado previo a su transformación (Fuente: Cabañas Bravo 2011 y Vicente Gallart).

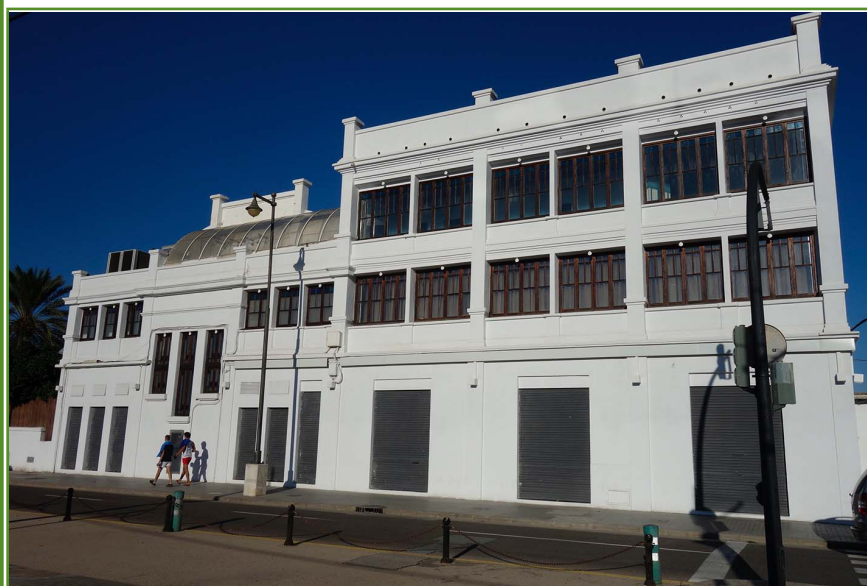
**Emplazamiento: paisaje / ámbito:**

Ubicado fuera del CHP, en un entorno con edificios de interés (Cuartel de Carabineros, manzanas de casas de principios del s. XX) pero con una presencia importante de solares utilizados como aparcamiento.

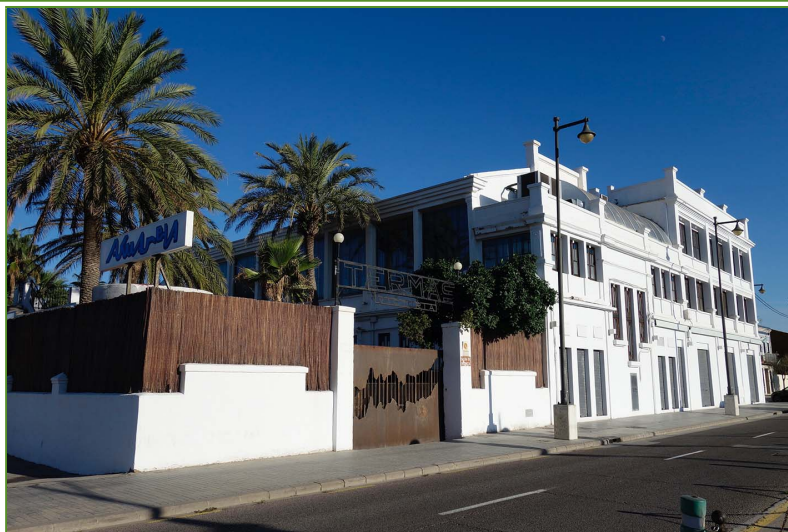
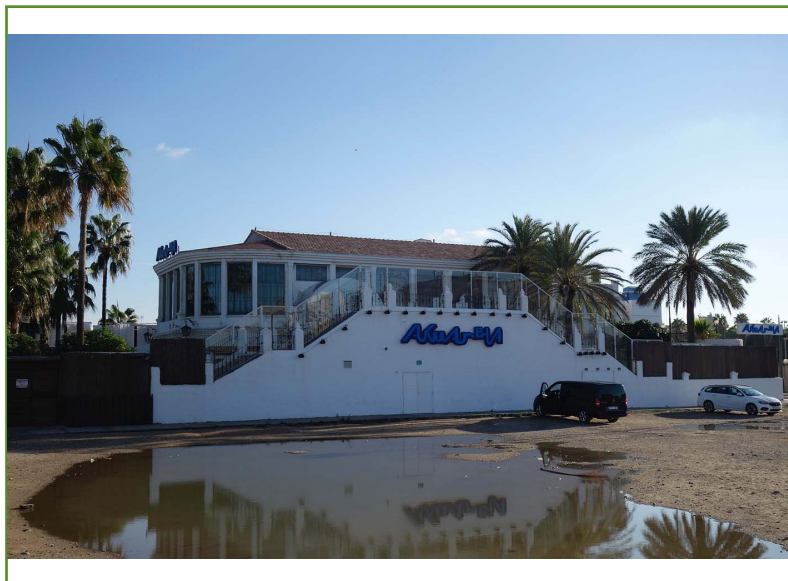
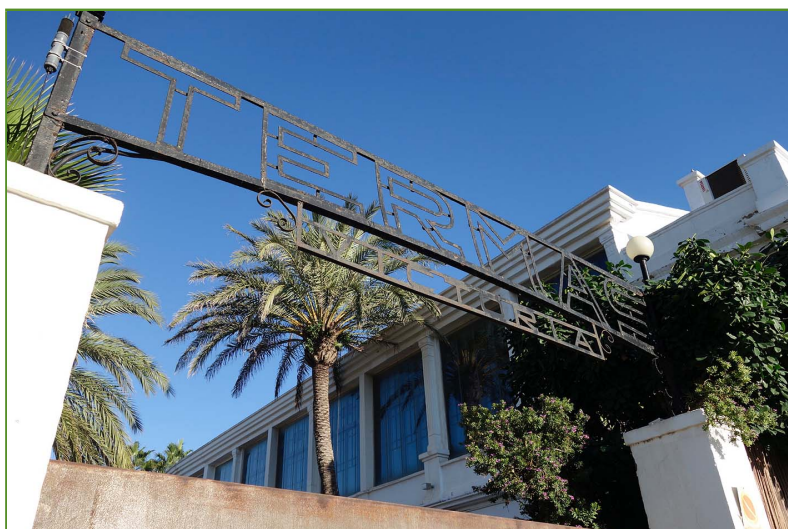
La puerta principal de entrada al recinto está en la calle de Eugenia Viñes, donde aún se conserva un cartel de hierro colado con el nombre del establecimiento, Termas Victoria, bautizadas así en homenaje a la esposa de Alfonso XIII. Desde allí arranca una gran escalinata con dos puntos de acceso diferentes, uno al E y otro al O. La escalera es, en ambos accesos, de tres tramos con zonas intermedias de descanso. Desde la parte más alta de la escalera, donde confluyen los dos puntos de acceso, un pasillo cubierto conecta con la planta superior del edificio.

Arriba, vista de la fachada principal. En medio, escalinata doble de acceso. Sobre estas líneas, cartel de hierro colado con el nombre del establecimiento termal (2018).

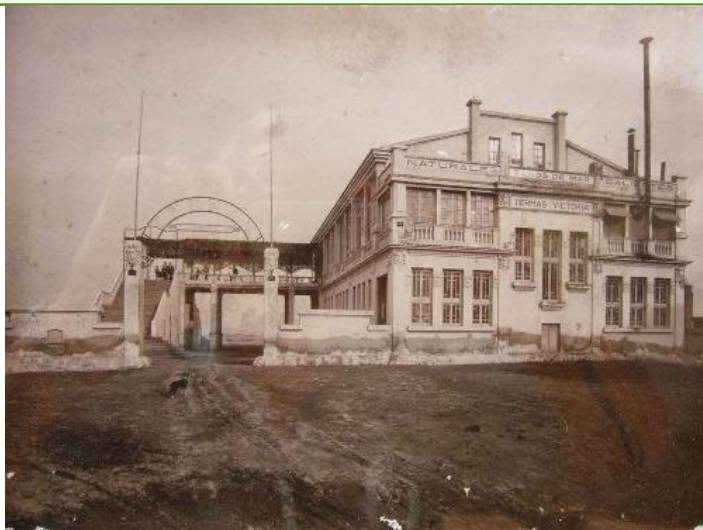
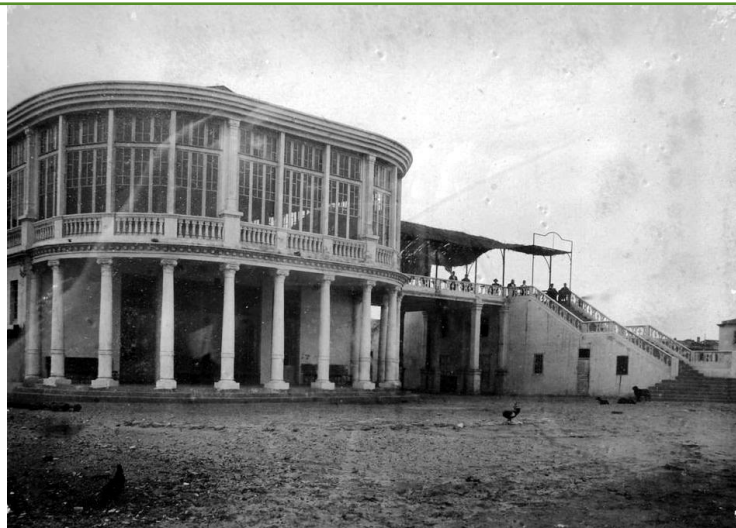
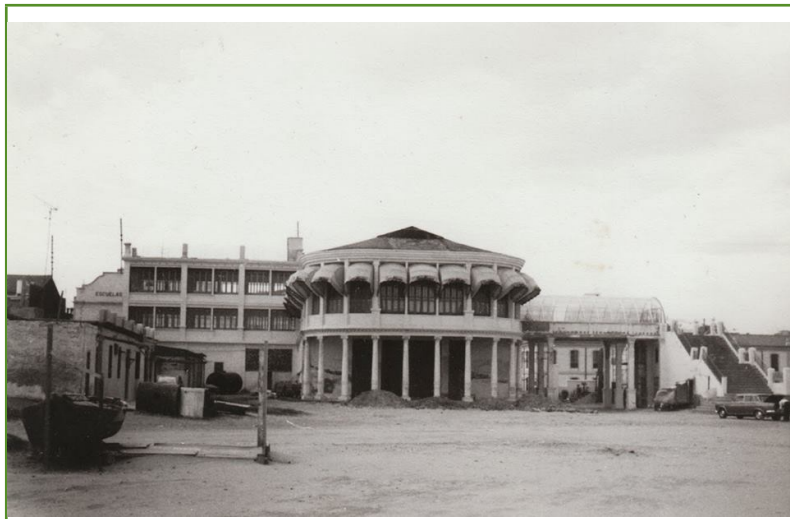
Tres perspectivas del edificio original en fotografías antiguas (Fuente: Vicente Gallart).

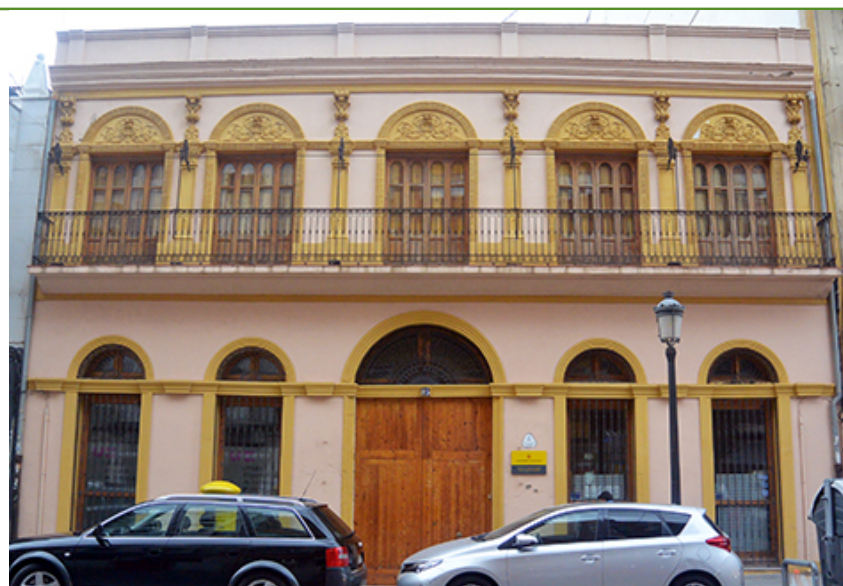
**Emplazamiento: paisaje / ámbito:**

Ubicada en el área BIC, en una manzana heterogénea en la que contrastan casas de dos y tres plantas de la primera mitad del s. XX con edificios de hasta ocho plantas de los años 60 y posteriores.

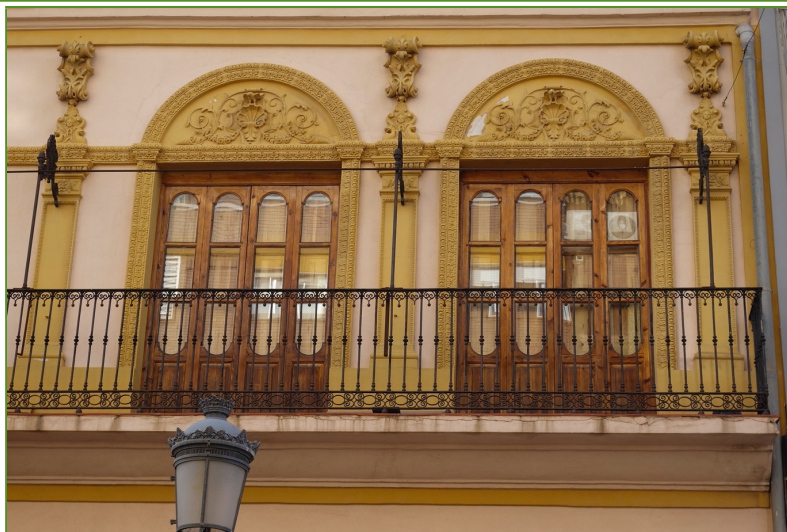
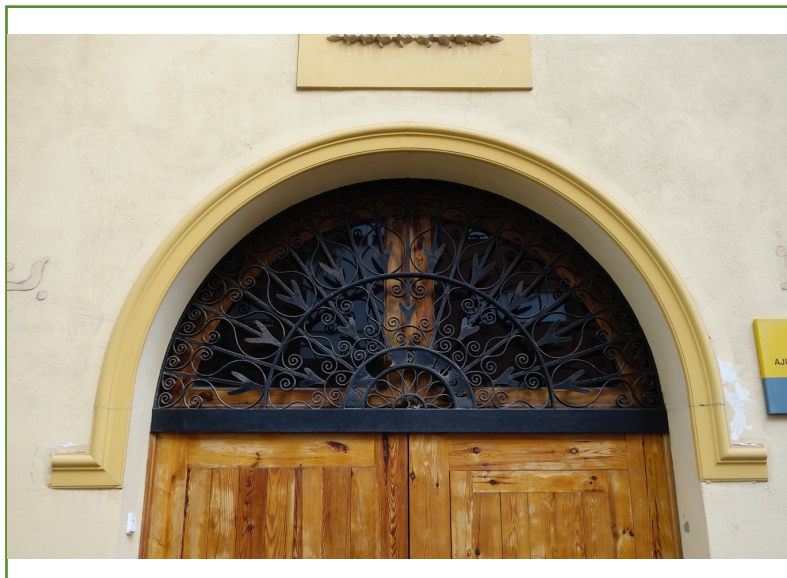
Detalles de la ornamentación de la Casa de la Reina (2018).

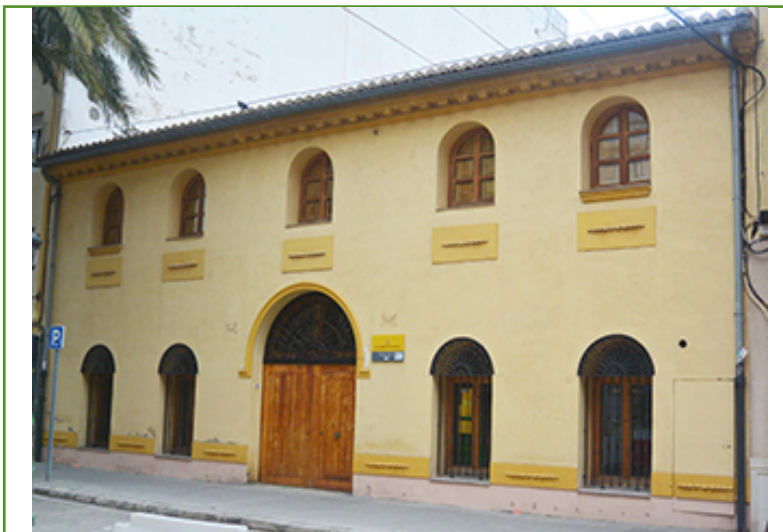
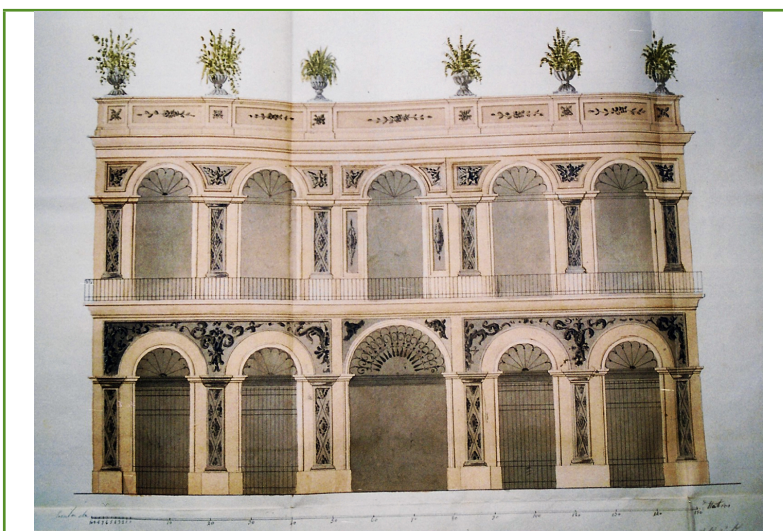
Arriba, fachada trasera del edificio, recayente a la c/ Barraca (2018).  
Abajo, planos del proyecto de la Casa de la Reina (Fuente: AMV, 1861).

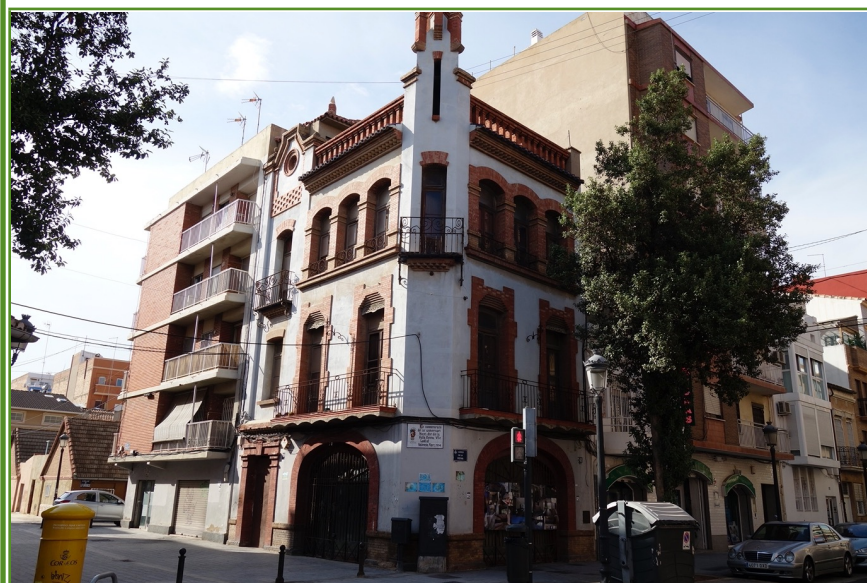
**Emplazamiento: paisaje / ámbito:**

Ubicado en el área BIC, en una manzana con predominio de edificios de hasta seis alturas de los años 60 y posteriores, que generan grandes contrastes con las pocas casas de una y dos alturas que se conservan.
