| Colegio Parroquial Diocesano Santiago Apóstol | | BRL (Monumento Interés Local) | | C-24 | |

| Antiguo Cine Merp | | BC (Inmueble Protegido) | | C-25 | |

| Parroquia del Cristo Redentor-S. Rafael | | BRL (Monumento Interés Local) | | C-26 | |

| Balneario de Las Arenas | | BC (Inmueble Protegido) | | C-27 | |

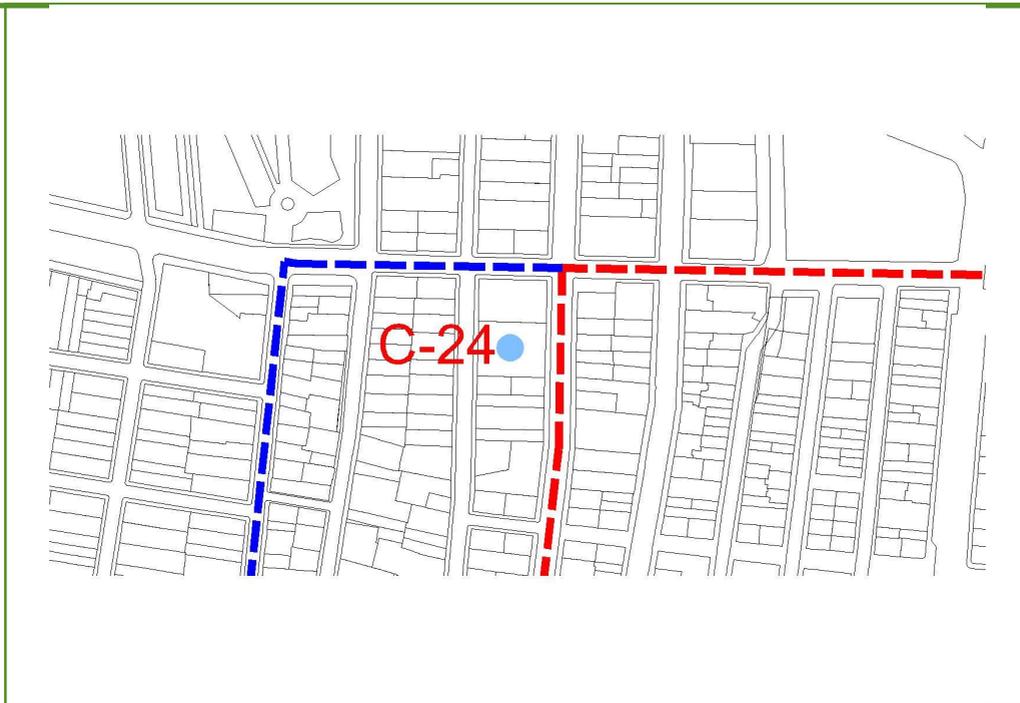
El Colegio Parroquial Diocesano Santiago Apóstol, antiguo Liceo Sorolla, es un edificio de planta baja, dos alturas y terraza construido en los años 30 del siglo XX en un estilo regionalista con recurso de motivos barrocos y neoclásicos. La fachada principal está compuesta por tres cuerpos principales. Los dos de los laterales son simétricos y muestran una composición estructural y ornamental diferente en cada una de las alturas. En la planta baja se disponen tres vanos a cada lado: uno central con arco de medio punto y dos adintelados en los laterales sobre un fondo de fachada con acanaladuras. La primera planta está recorrida por amplia balconada con balaustrada que engloba tres vanos rematados por dinteles mixtilíneos con volutas y óvalo central. La segunda planta la conforman tres vanos arqueados, cada uno de ellos con un pequeño balcón abalaustrado y con un recercado rematado por dovola de gran tamaño. El cuerpo central presenta su propio esquema compositivo, con puerta principal con arco de medio punto sustentado por dos columnas dóricas en la planta baja; galería volada con cornisas y frontón quebrado con volutas; y balcón abalaustrado con vano recercado y rematado, asimismo, con frontón con volutas. El elemento más singular del edificio lo compone la estatua de Atenea/Minerva que remata la parte central de la fachada sobre un gran frontón partido. Conserva la totalidad de la rejería antigua en la planta baja, con un trabajo de forja de gran interés. En la puerta principal puede observarse un anagrama con las letras C y A. La fachada trasera, recayente a la calle del Arzobispo Company, ofrece una composición mucho más sencilla consistente en tres alturas de ventanas seriadas sin más decoración que la rejería de las ventanas. Desde un zaguán con suelo y zócalo de mármol, se pasa al área de oficinas, al patio y aulas. La entrada a las aulas está presidida por una figura cerámica en relieve de la Virgen. En el interior se despliega un extenso programa decorativo modernista de un alto valor artístico, que requiere la máxima protección. En el cuerpo central a modo de pasillo o patio las dos plantas superiores presentan el suelo pavimentado con una cenefa perimetral de baldosines de gres tipo Nolla siguiendo una greca. El resto del espacio tiene un pavimento de baldosas de vidrio tipo pavés con decoración en relieve recercadas también con baldosines. En el centro se desarrolla un hueco octogonal que afecta a las dos plantas, protegido con una buena muestra de rejería con decoración de volutas, rematándose este hueco con un lucernario acristalado con nervaduras metálicas. Las paredes presentan arrimaderos de azulejos con motivos de aire renacentista en disposición vertical ascendente con animales fantásticos, acantos, volutas, *putti*, etc. En las aulas y otras dependencias hay un variado muestrario de zócalos de azulejos, unos con escenas de niños jugando (un columpio improvisado con un tronco y una tabla, una niña a la que tres ocas le comen un bocadillo, niñas en columpio, niñas corriendo hacia el colegio, etc.) y retratos de escolares y otros de repertorio modernista y ecléctico (neomudéjar con fuente y columnata) o barrocos (florales), Art Déco, etc. Finalmente, en el despacho de Dirección un artesonado de listones de madera tallada (encadenados, grutescos) incorpora medallones circulares de dragón con las fauces abiertas y canecillos con seres demoniacos femeninos.

Presenta grietas en algunos puntos de la fachada, especialmente en balcones y tímpanos, así como algunos desconchados y humedades. Vigas descarnadas en algunos sotobalcones.

1. Parcela: mantenimiento / alta / no urgente
2. Fachada principal: rehabilitación / alta / no urgente
3. Sistema estructural: mantenimiento / alta / no urgente
4. Organización espacial interna: mantenimiento / alta / no urgente
5. Elementos decorativos y de revestimientos: mantenimiento / alta / no urgente
6. Pavimentos de baldosines tipo Nolla y arrimaderos cerámicos: mantenimiento / alta / urgente
7. Artesonado con medallones de seres fantásticos: mantenimiento / alta / urgente
8. Rejería interior y lucernario: mantenimiento / alta / urgente

Requiere plan de estudio de los elementos cerámicos, de las rejerías, azulejería de zócalos, pavimentos y elementos decorativos de la fachada, así como la identificación de elementos impropios para su recuperación y posterior puesta en valor.

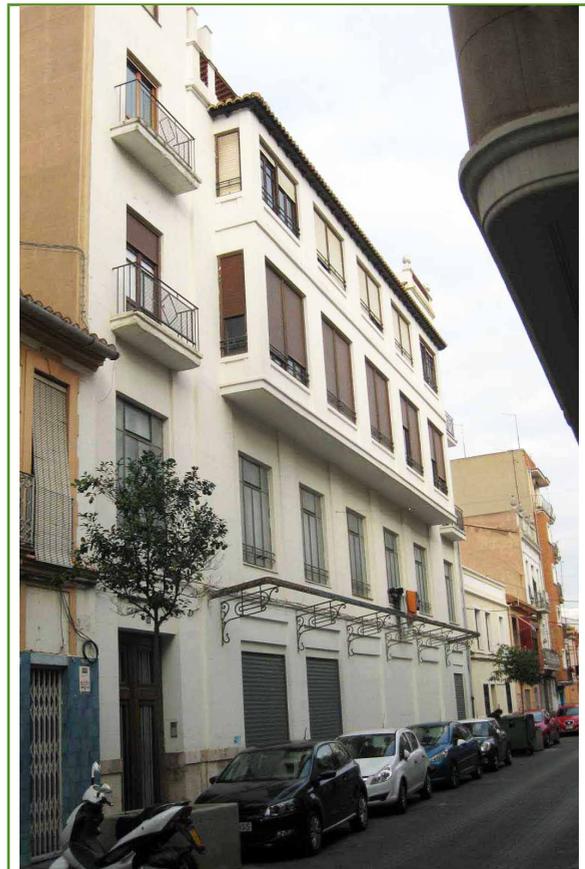
Planta de la fachada principal y fotografías del interior del Cine Merp.  
Fuente: [maritimodevalencia.blogspot.com](http://maritimodevalencia.blogspot.com)

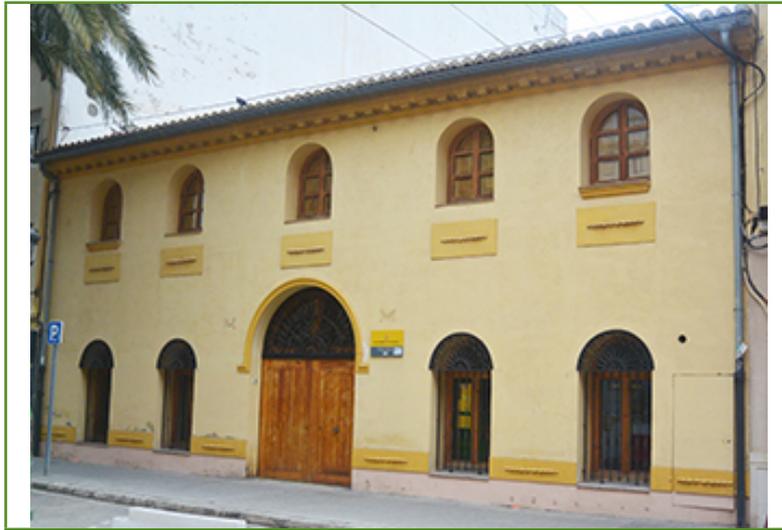
Planos del proyecto de la Casa de la Reina. Arriba, fachada de la calle de la Barraca, abajo de la Reina. Fuente: AMV, 1861.

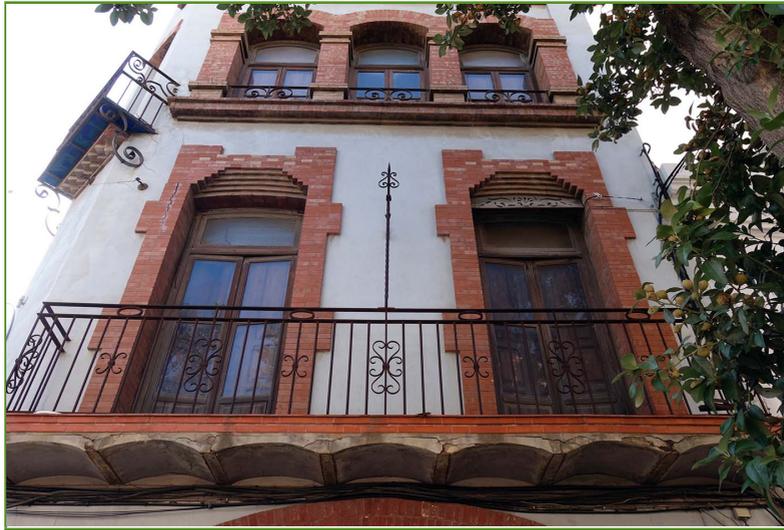
Planta desarrollada de la fachada del edificio. Fuente: [particulasdelpasadodevalencia.blogspot.com](http://particulasdelpasadodevalencia.blogspot.com)

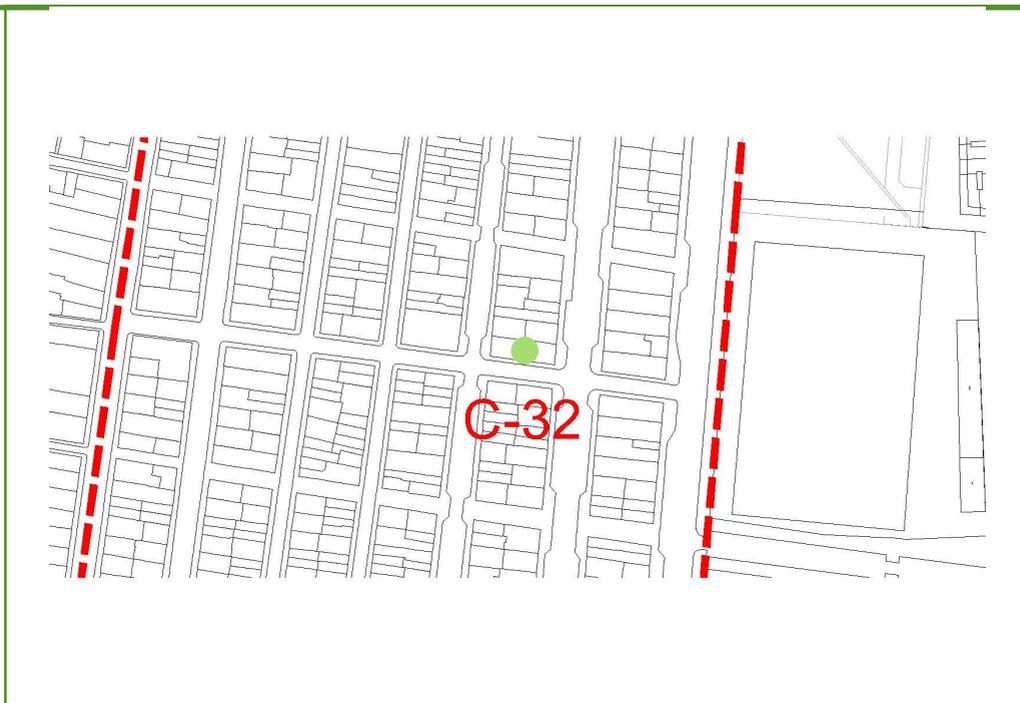
Ubicado en el área BIC, en una manzana heterogénea en cuanto a alturas y estilos arquitectónicos.

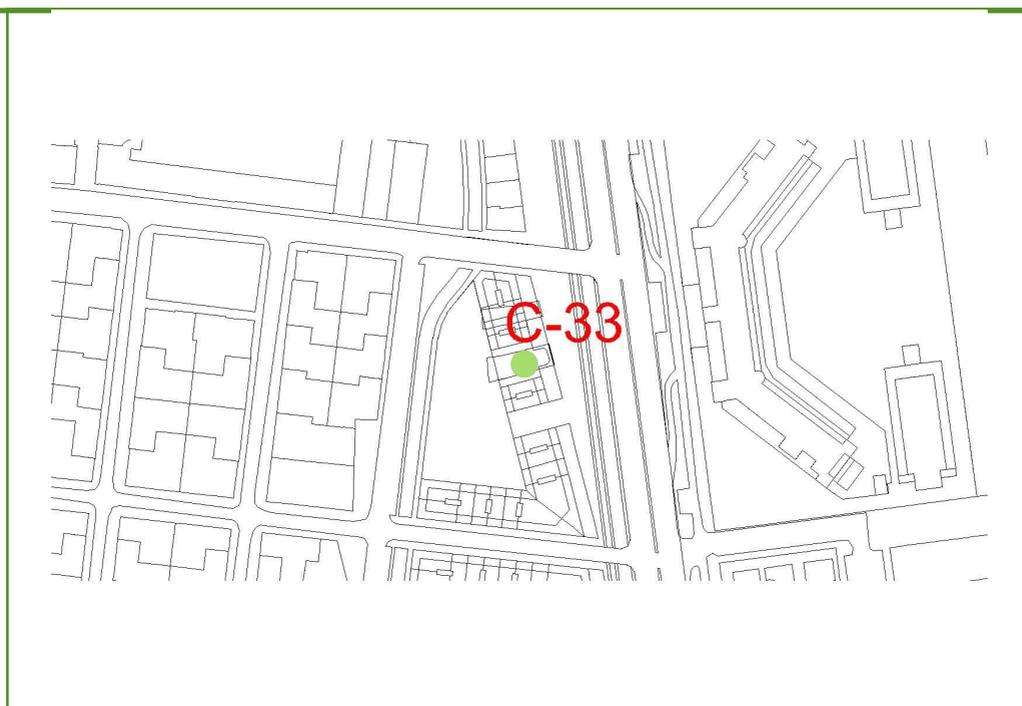
Muy deteriorado por los años de abandono y por las sucesivas ocupaciones ilegales. Los vanos están tapiados, con la consiguiente pérdida de la carpintería y la rejería originales. Hay grietas y desperfectos en prácticamente todos los puntos visibles. Amenaza ruina.

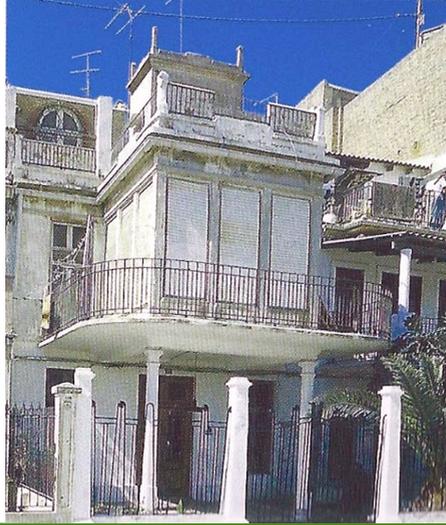
Arriba, el chalet antes de su total deterioro. Fotografía: Tono Giménez.  
Sobre estas líneas, Demetrio Ribes. Fuente: Cátedra Demetrio Ribes.

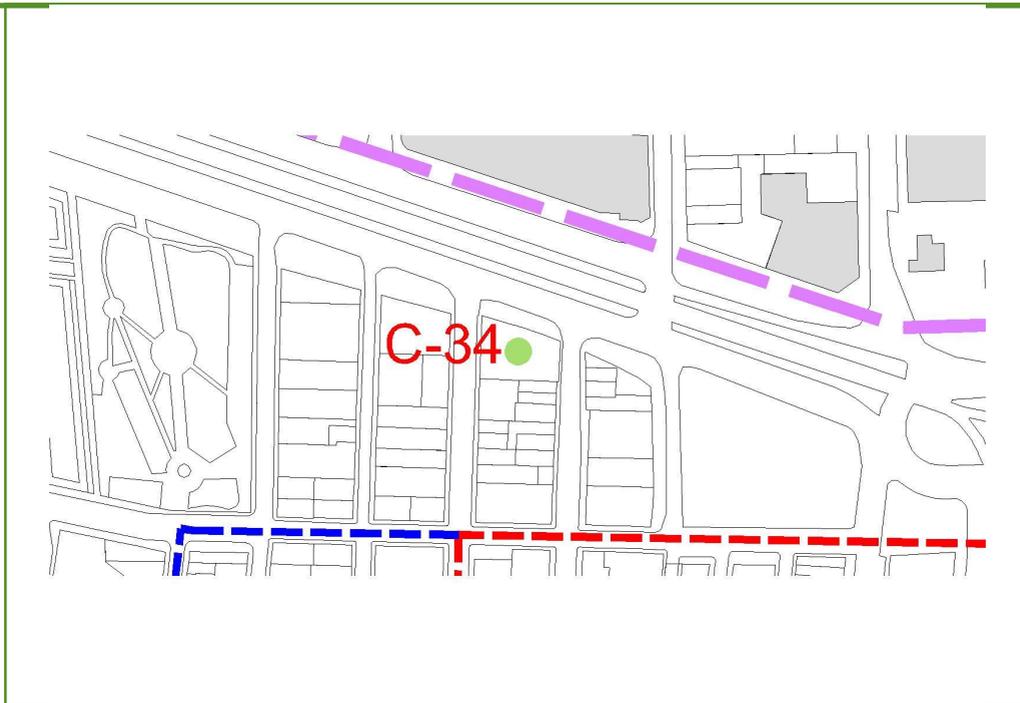
Presenta humedades y grietas a la altura del último piso de la torre.

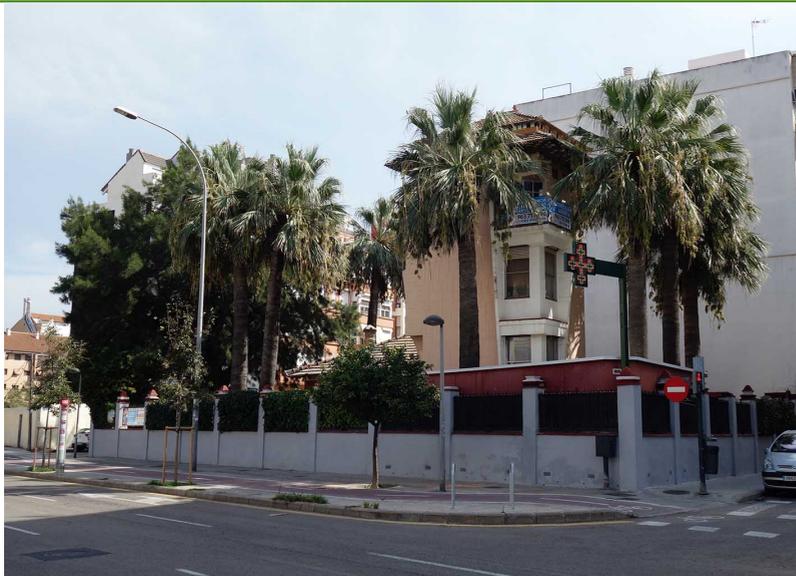
**Entorno: Paisaje / ámbito:**

Ubicado fuera del CHP, en un entorno muy transformado donde predominan las fincas de hasta nueve alturas de los años 60 y posteriores.

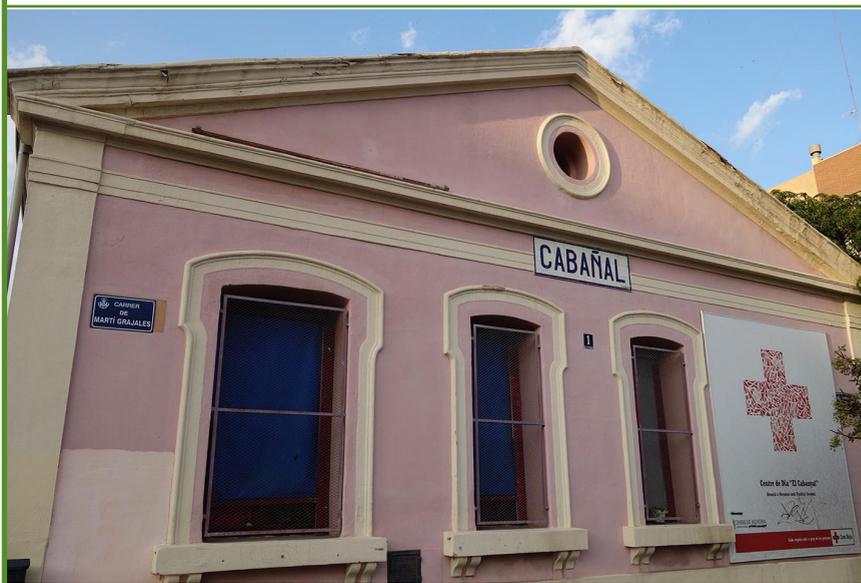
**Entorno: Paisaje / ámbito:**

Ubicada fuera del CHP y descontextualizada por la transformación del entorno.

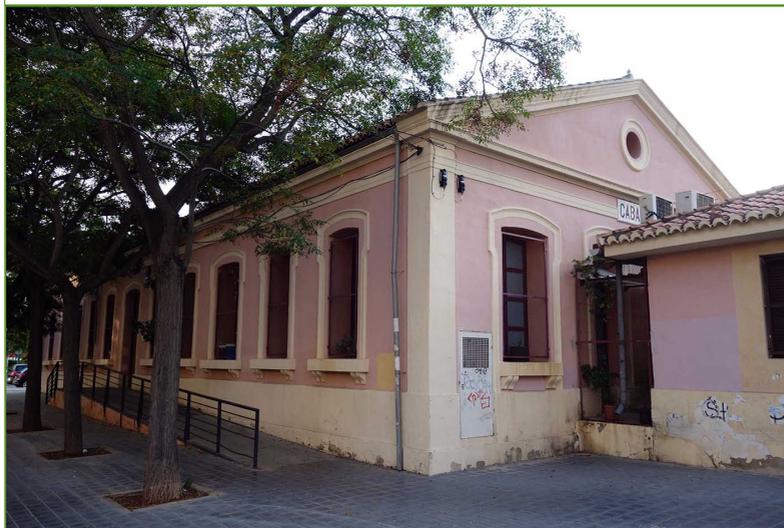
Imagen de la estación de ferrocarril del Cabanyal todavía en uso: Fuente: [lafinestraalamar.com](http://lafinestraalamar.com)
