<b>Denominación del Bien</b>		<b>Categoría</b>		<b>Código</b>	
Colegio Parroquial Diocesano Santiago Apóstol		BRL (Monumento Interés Local)		C-19	
<b>Localización</b>			<b>Protección</b>	<b>Catalogación</b>	<b>Sección</b>
C/ Escalante 329			Integral	Individual	P. Cultural
<b>Titularidad</b>	<b>Coordenadas U.T.M.</b>		<b>Uso</b>	<b>Datum</b>	<b>Ref. catastral del Bien</b>
Privada	729688	4372786	30S	ETRS89	9729305YJ2792H
<b>Tipo de elemento</b>			<b>Cronología</b>		
Arquitectura escolar			1934

<b>Denominación del Bien</b>		<b>Categoría</b>			<b>Código</b>
Parroquia Cristo Redentor-S. Rafael Arcángel		BRL (Monumento Interés Local)			C-20
<b>Localización</b>			<b>Protección</b>	<b>Catalogación</b>	<b>Sección</b>
C/ Reina 96			Integral	Individual	P. Cultural
<b>Titularidad</b>	<b>Coordenadas U.T.M.</b>		<b>Uso</b>	<b>Datum</b>	<b>Ref. catastral del Bien</b>
Privada. Iglesia Católica	729800	4372109	30S	ETRS89	9923702YJ2792D
<b>Tipo de elemento</b>			<b>Cronología</b>		
Arquitectura religiosa			Principios del s. XX

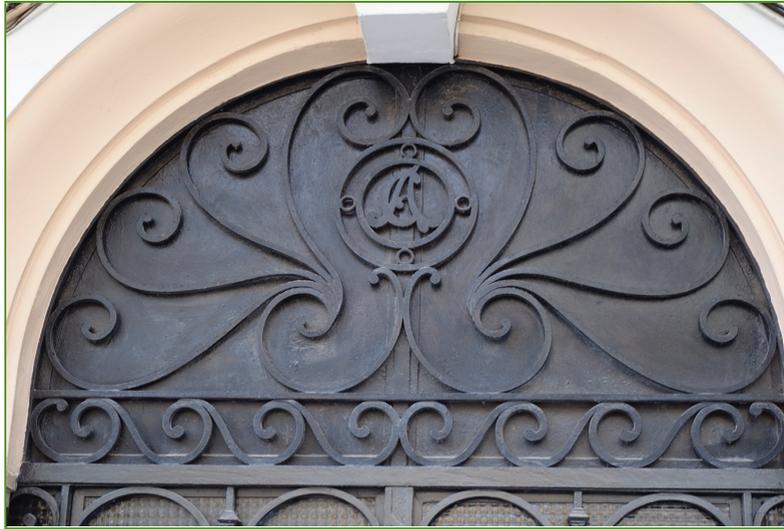
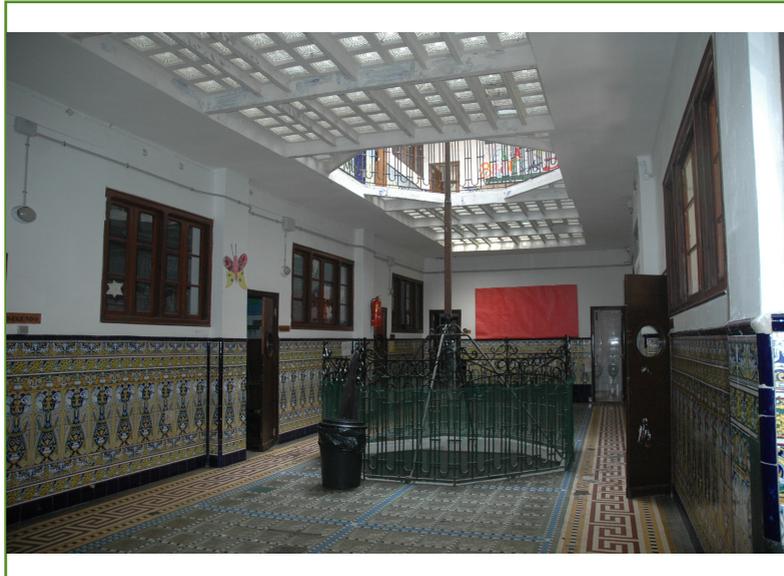
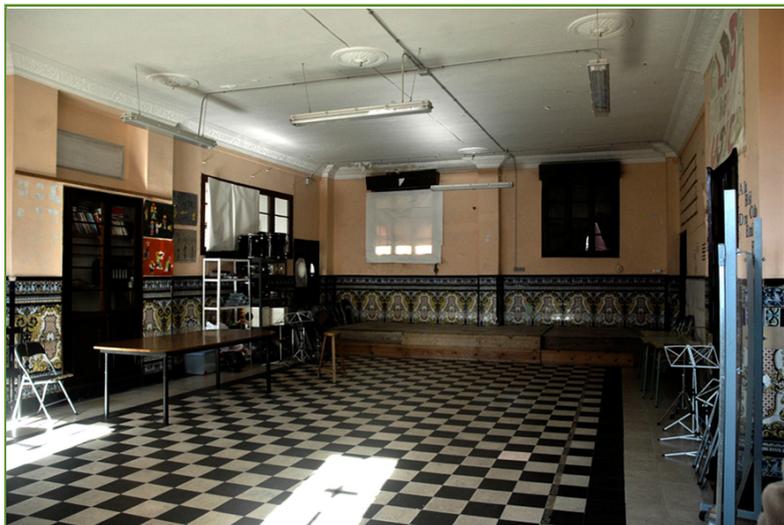
Presenta grietas en algunos puntos de la fachada, especialmente en balcones y tímpanos, así como algunos desconchados y humedades. Vigas descarnadas en algunos sotobalcones.

Arriba, detalle de la puerta principal con anagrama (2018). Abajo, dos imágenes del interior (Fuente: Vicente Gallart)

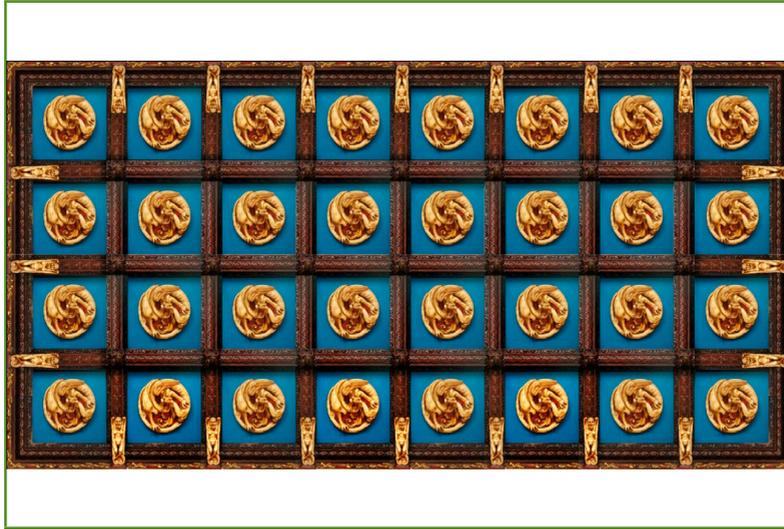
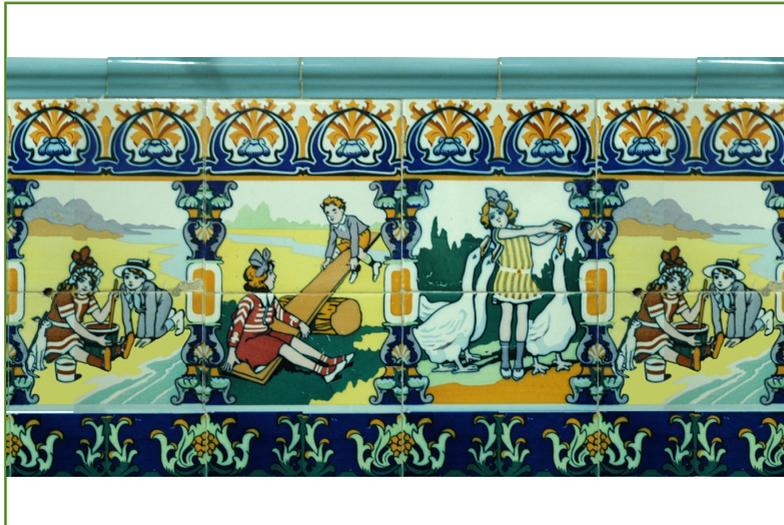
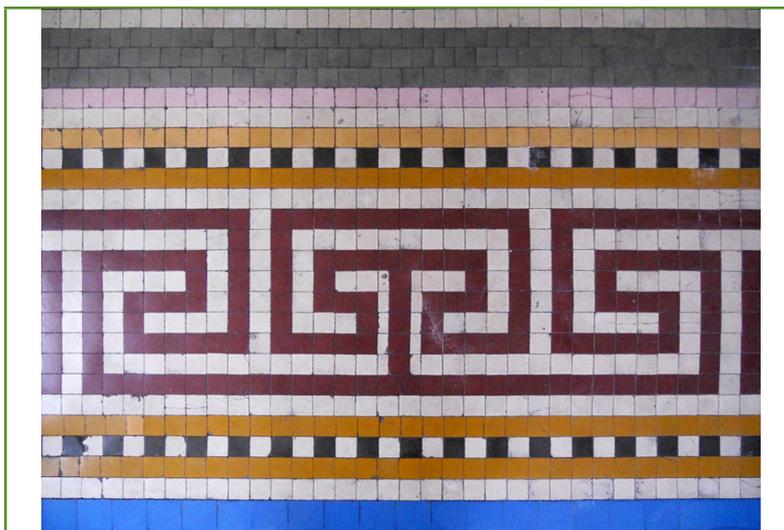
Ejemplos de elementos decorativos de techo (artesonado), paredes (azulejos) y suelo (mosaico) en el interior del colegio (Fuente: Vicente Gallart).
