<b>Denominación del Bien</b>		<b>Categoría</b>			<b>Código</b>
Fábrica de Hielo		BRL (Espacio Etnológico Interés Local)			C-17
<b>Localización</b>			<b>Protección</b>	<b>Catalogación</b>	<b>Sección</b>
C/ Pescadores 43-45			Integral	Individual	P. Cultural
<b>Titularidad</b>	<b>Coordenadas U.T.M.</b>		<b>Uso</b>	<b>Datum</b>	<b>Ref. catastral del Bien</b>
Privada	730093	4372288	30S	ETRS89	0225811YJ3702E
<b>Tipo de elemento</b>			<b>Cronología</b>		
Instalación industrial			1925

<b>Denominación del Bien</b>		<b>Categoría</b>		<b>Código</b>	
Lonja de Pescadores		BRL (Espacio Etnológico Interés Local)		C-18	
<b>Localización</b>			<b>Protección</b>	<b>Catalogación</b>	<b>Sección</b>
c/ Eugenia Viñes 133-171 y Pl. Hombres del Mar 16-36			Integral	Individual	P. Cultural
<b>Titularidad</b>	<b>Coordenadas U.T.M.</b>		<b>Uso</b>	<b>Datum</b>	<b>Ref. catastral del Bien</b>
Pública	730040	4372175	30S	ETRS89	0124931YJ3702C y manzana 01249 parcelas 01 al 41
<b>Tipo de elemento</b>			<b>Cronología</b>		
Arquitectura residencial			1909

<b>Denominación del Bien</b>		<b>Categoría</b>		<b>Código</b>	
Colegio Parroquial Diocesano Santiago Apóstol		BRL (Monumento Interés Local)		C-19	
<b>Localización

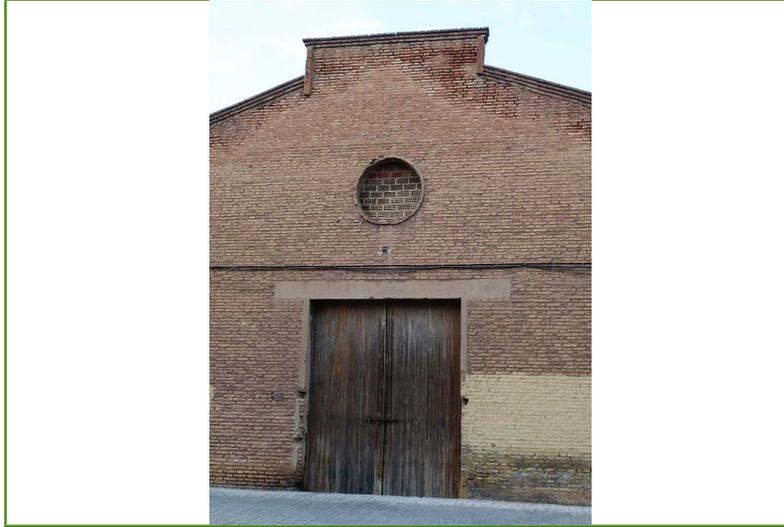
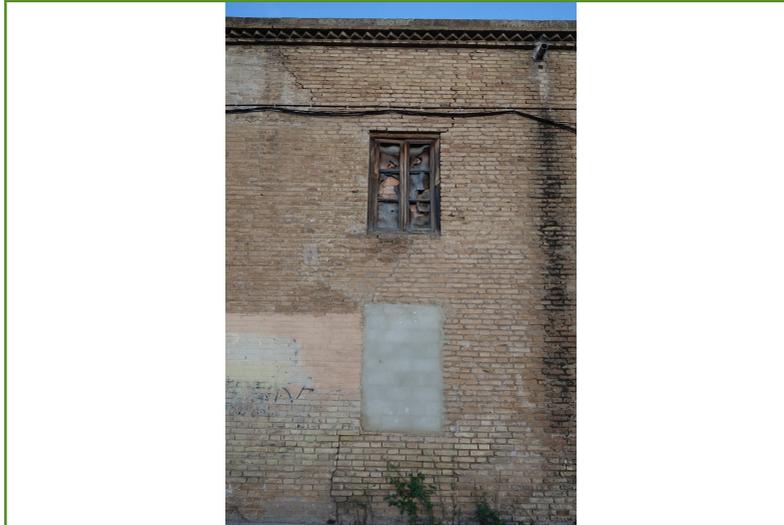
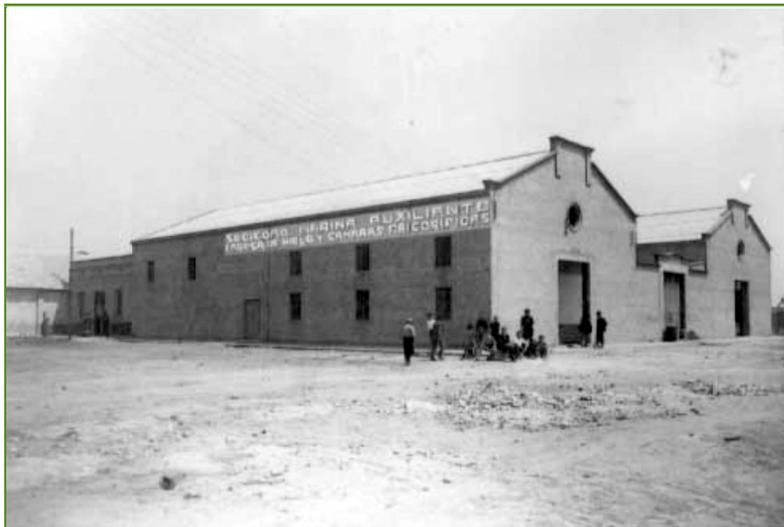
Grietas en algunos puntos de los hastiales, en los laterales y también en los puntos de unión entre las naves. Presenta problemas de humedad generalizados en la parte baja de los muros, y en algunos casos a un nivel superior por problemas de desagüe en las bajantes. Desconchados en los tramos de muros pintados.

Arriba, detalles constructivos (2018). Sobre estas líneas, fotografía antigua con fisionomía originaria de la Fábrica de Hielo (Fuente: Muñoz Cosme, Martín Domínguez y Mestre Sabater, 2011-2012)

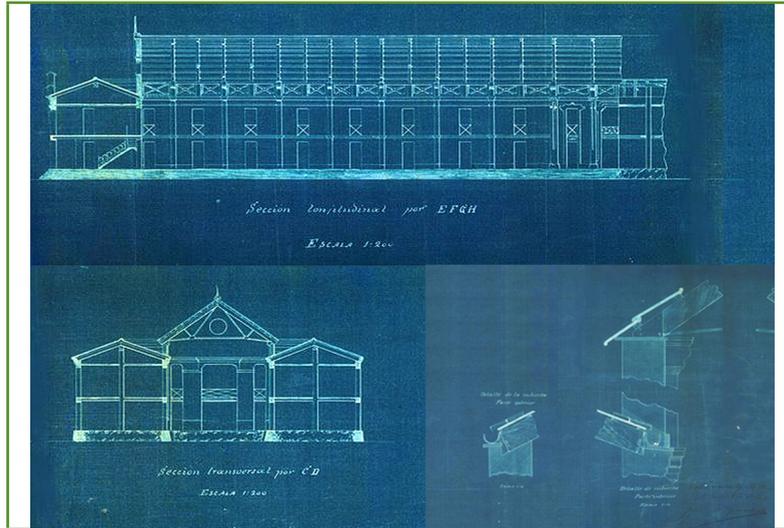
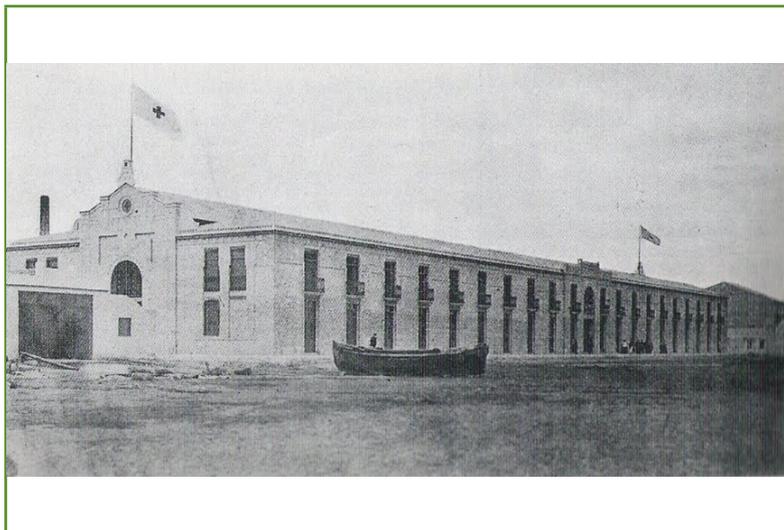
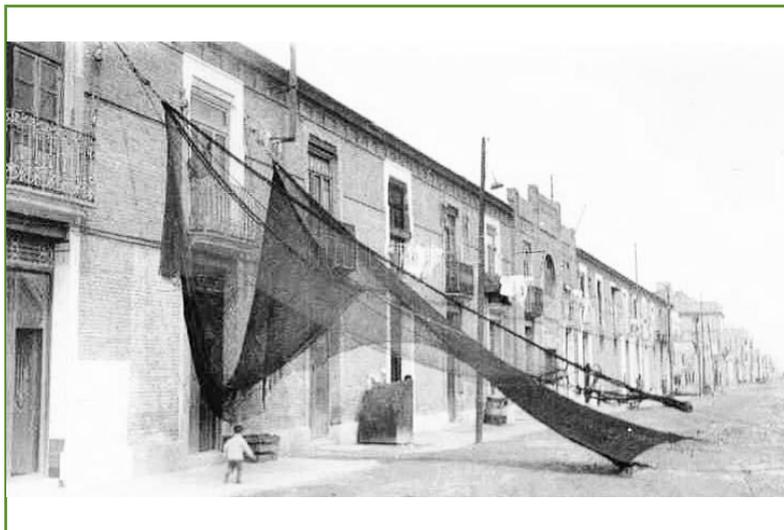
Arriba, planos originales del edificio. Abajo, fotografías antiguas de la Lonja en su contexto de uso originario, con redes de pesca extendidas en los balcones (Fuente: Vicente Gallart)
