Denominación del Bien		Categoría		Código	
Monumento a la Paz		BC		CS-26	
Localización			Protección	Catalogación	Sección
Plaza de la Semana Santa Marinera (anterior Armada Española)			Integral	Individual	P. Cultural
Titularidad	Coordenadas U.T.M.		Uso	Datum	Ref. catastral del Bien
Pública	729760	4371556	30S	ETRS89	
Tipo de elemento			Cronología		
Monumento conmemorativo			1987

Denominación del Bien		Categoría		Código	
Nave industrial de la c/ Francisco Baldomar 48-50		BC (Inmueble Protegido)		CS-27	
Localización			Protección	Catalogación	Sección
C/ Francisco Baldomar 48-50			Parcial	Individual	P. Cultural
Titularidad	Coordenadas U.T.M.		Uso	Datum	Ref. catastral del Bien
Privada	729403	4371821	30S	ETRS89	9519206YJ2792B
Tipo de elemento			Cronología		
Instalación industrial			1930

Denominación del Bien		Categoría		Código	
Casitas del Marques de Campo		BC (Inmueble Protegido)		CS-28	
Localización			Protección	Catalogación	Sección
C/ Barraca 305 a 311, c/ Padre Luis Navarro 314 a 320			Parcial	Conjunto	P. Cultural
Titularidad	Coordenadas U.T.M.		Uso	Datum	Ref. catastral del Bien
Privada	729502	4372609	30S	ETRS89	9928908YJ2792H0001AM
Tipo de elemento			Cronología		
Arquitectura residen

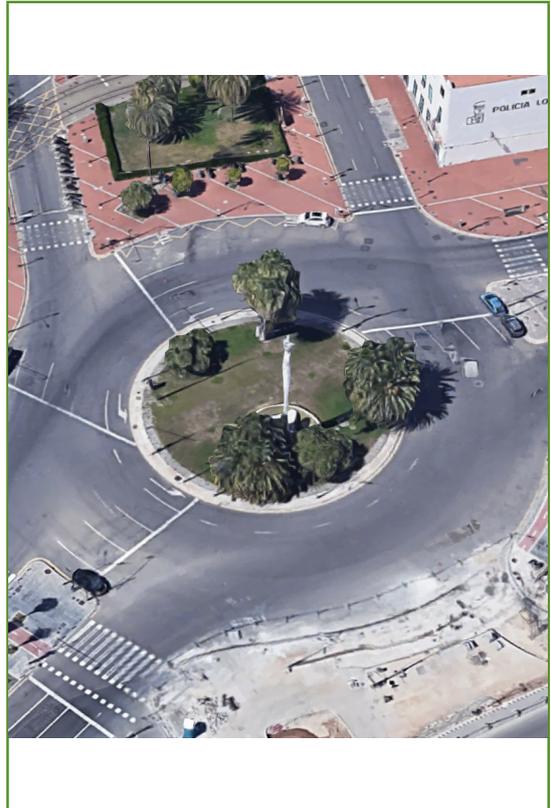
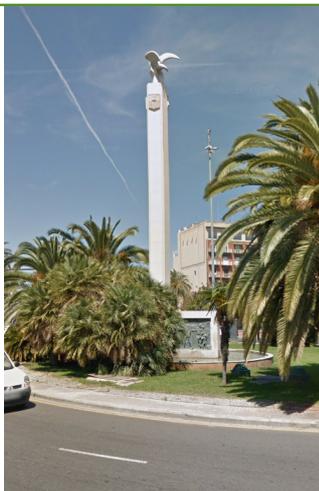
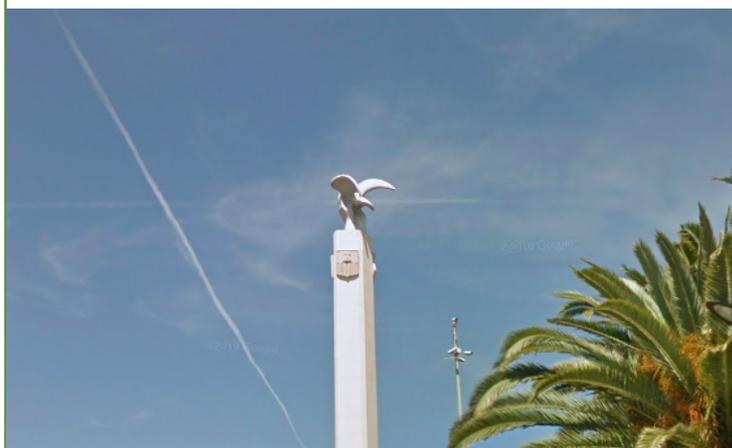
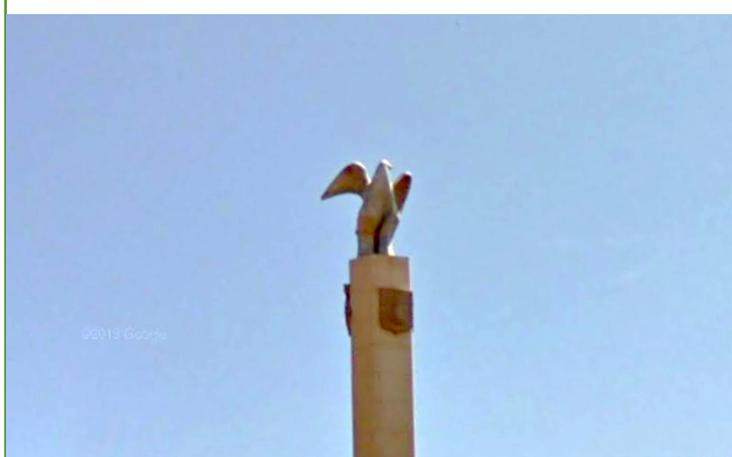
1. Situación en parcelario: a conservar / material / buen estado
2. Pedestal: a conservar / material / buen estado
3. Obelisco: a conservar / material / buen estado
4. Escultura paloma: a conservar / material / buen estado
5. Balsa: a conservar / material / buen estado

Distintas perspectivas del Monumento a la Paz, de José Esteve Edo (2018).

1. Situación en parcelario: mantenimiento / alta / no urgente
2. Pedestal: mantenimiento / alta / no urgente
3. Obelisco: mantenimiento / alta / no urgente
4. Escultura paloma: mantenimiento / alta / no urgente
5. Balsa: mantenimiento / alta / no urgente

Trabajos periódicos de mantenimiento y limpieza.

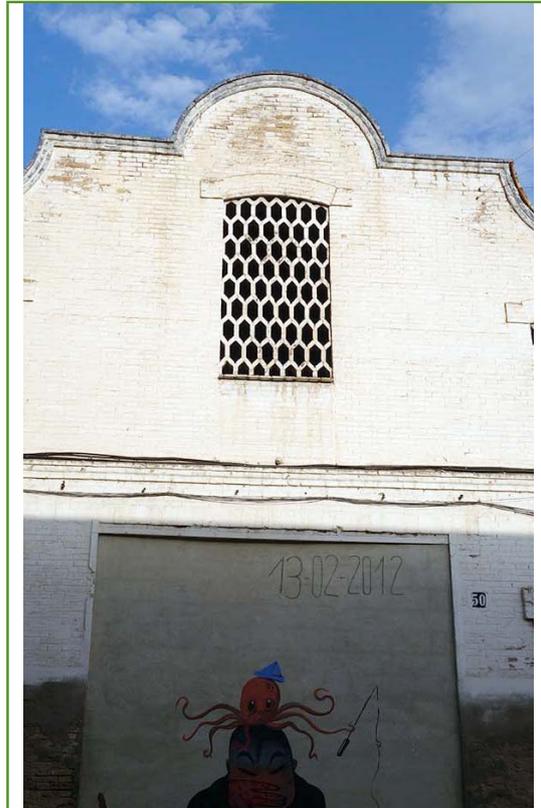
Ambas naves se encuentran tapiadas y en avanzado estado de degradación. Presenta numerosas grietas por arrufo en los vanos, y pérdida de enfoscados y enlucidos. La rejería y la carpintería de madera que se conserva está notablemente afectada.

1. Parcela: a conservar / tipológico / buen estado
2. Fachada principal: a conservar / material / mal estado
3. Volumetría: a conservar / ambiental / deficiente
4. Vanos: a conservar / material / deficiente
5. Rejería y carpintería: a conservar / material / mal estado
6. Cubierta de teja: a conservar / material / buen estado

Arriba, vista general del conjunto y detalle del remate de una de las naves (2018). Sobre estas líneas, localización del inmueble en el plano de Valencia de 1929-1944.

Independientemente del uso que se dé al inmueble, sería recomendable que las futuras intervenciones fueran acompañadas de estudios de tipo histórico-arquitectónico y de recuperación de la memoria oral asociada a los espacios de producción ya desaparecidos.

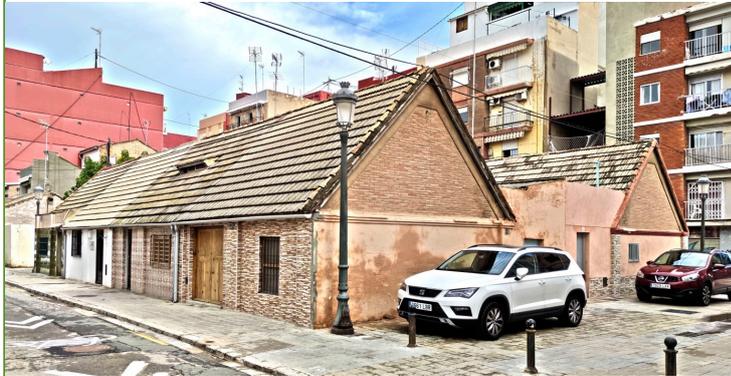
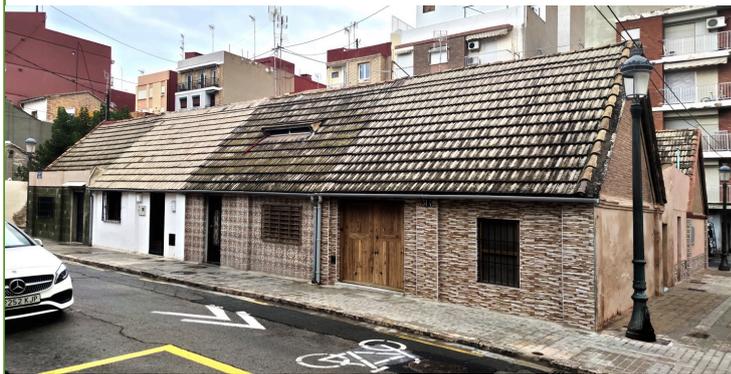
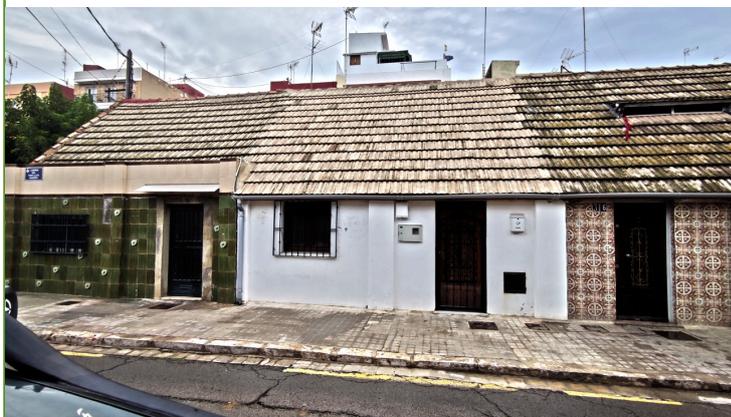
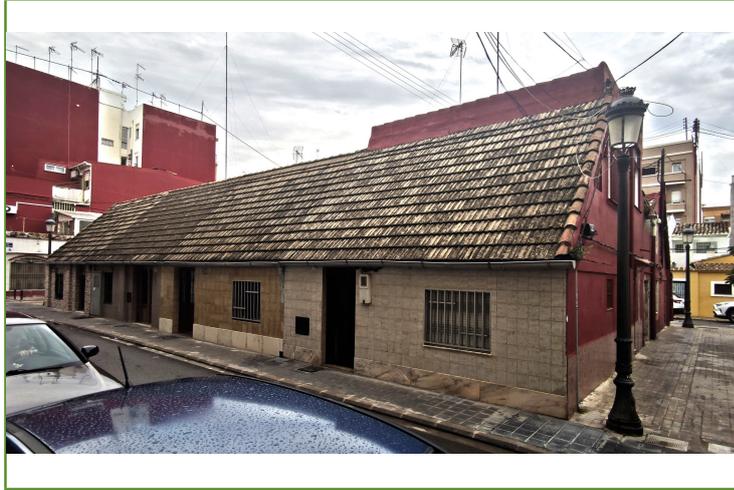
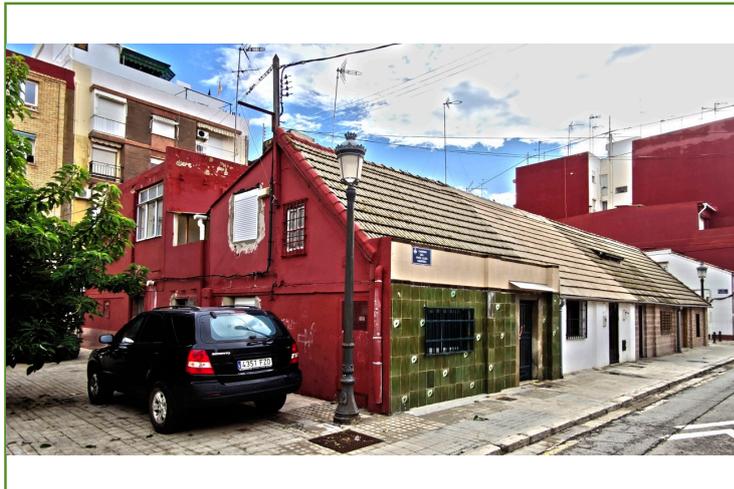
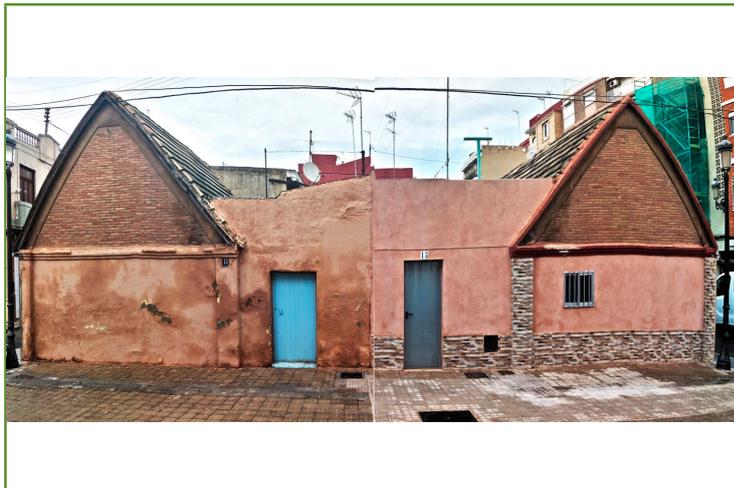
1. Parcela: a conservar / tipológico / buen estado
2. Fachada principal: a conservar / material / deficiente
3. Volumetría: a conservar / ambiental / deficiente
4. Vanos: a conservar / material / deficiente
5. Rejería y carpintería: a conservar / material / mal estado
6. Cubierta de teja plana: a conservar / material / buen estado

Distintas vistas del conjunto de viviendas del Marqués de Campo
(Fuente: Vicente Gallart, 2020).
