| Denominación del Bien: | | Categoría: | | Código: | |
| Mosaico de la Pesca del Bou | | BRL (Espacio Etnológico Interés Local) | | C-13 | |

| Conjunto de relojes solares de la Casa dels Bous | | BRL (Espacio Etnológico Interés Local) | | C-14 | |

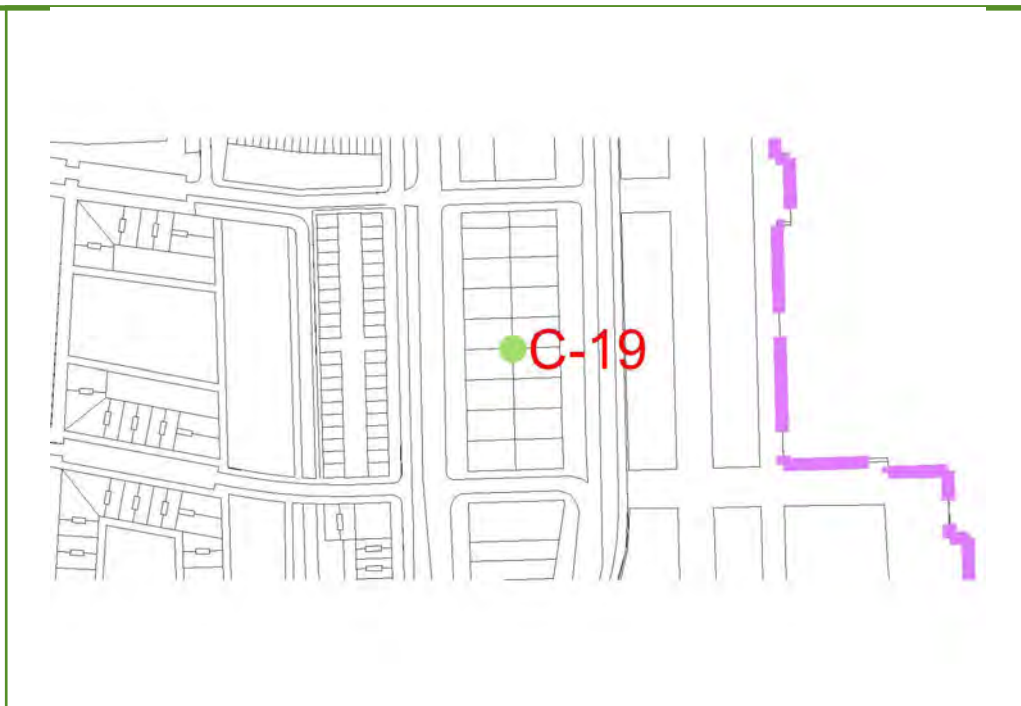
Desconchados en distintos puntos del edificio. Al ser de propiedad fragmentada, el mantenimiento de las fachadas es desigual, con casos muy bien conservados y otros con evidencias de deterioro, más acusado en la vertiente este por el efecto del mar

Se buscará mantener la actual diversidad cromática del conjunto.

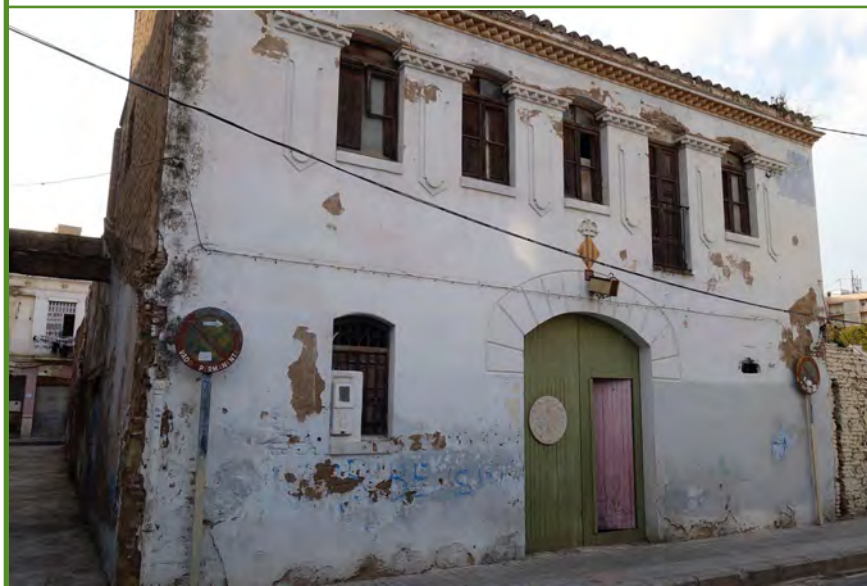
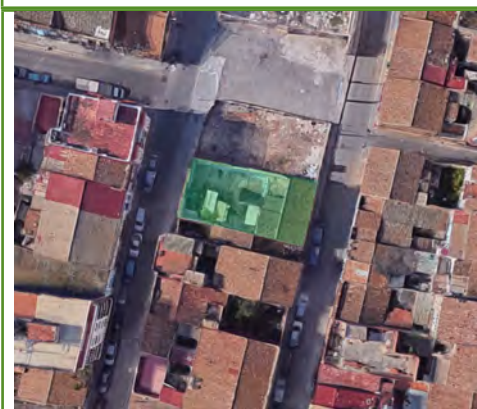
Ubicado en el área BRL-NHT, en una manzana con un nivel de degradación muy alto, con numerosos solares e inmuebles tapiados. Las casas que se mantienen en pie están muy deterioradas.

El edificio está bastante afectado. Presenta numerosos desconchados por toda la superficie de la fachada. Los arcos de los vanos superiores están afectados. La degradación del entorno, con numerosos solares y edificios en ruina, contribuye a incrementar la percepción de abandono.

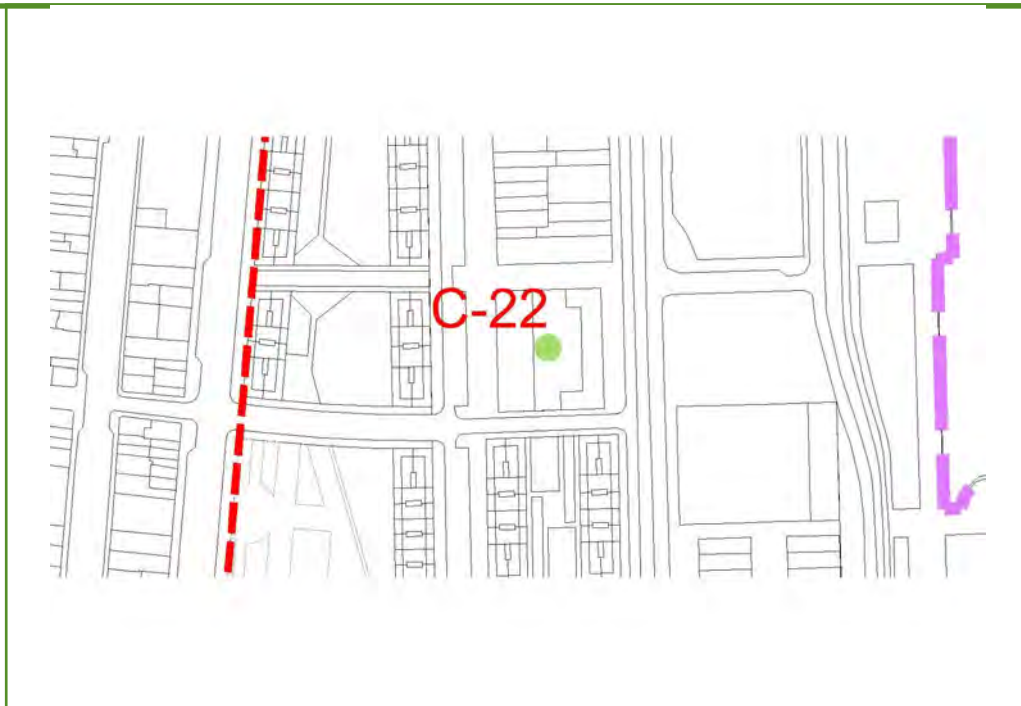
Algunas grietas superficiales en la fachada y en los laterales. Algunas de ellas han sido parcialmente tratadas
