**TOMO II: FICHAS DE BIENES CATALOGADOS.**

# **CATÁLOGO SECCIÓN CULTURAL CORRESPONDIENTE AL PLAN ESPECIAL DEL CABANYAL-CANYAMELAR Y SU ENTORNO URBANO (PEC).**

**DOCUMENTO DEFINITIVO INVIERNO 2020**

### CATÁLOGO DE PROTECCIONES

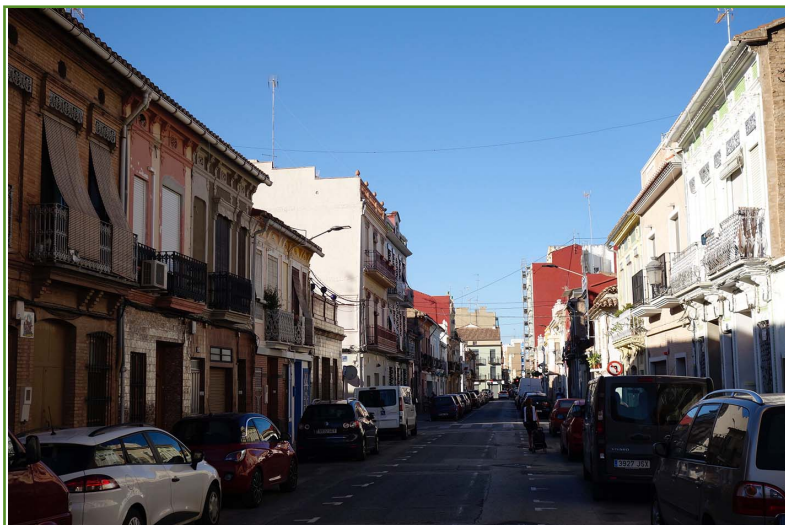
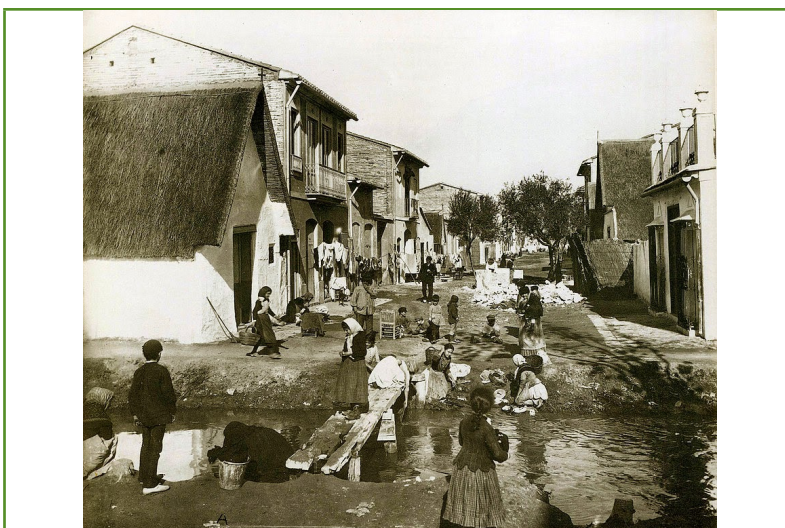
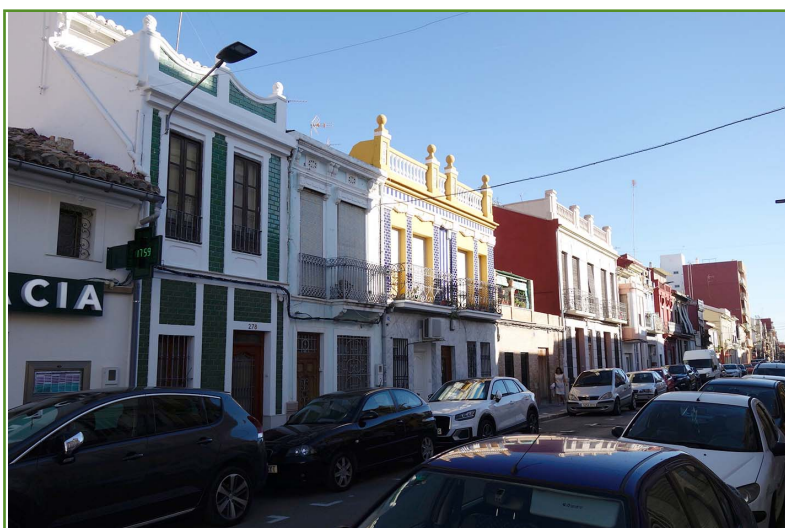
Barracas y casas de obra sólida en el encuentro de c/ del Progreso con av. del Mediterráneo, 1888. Fotografías: Lévy, Archivo José Huguet.

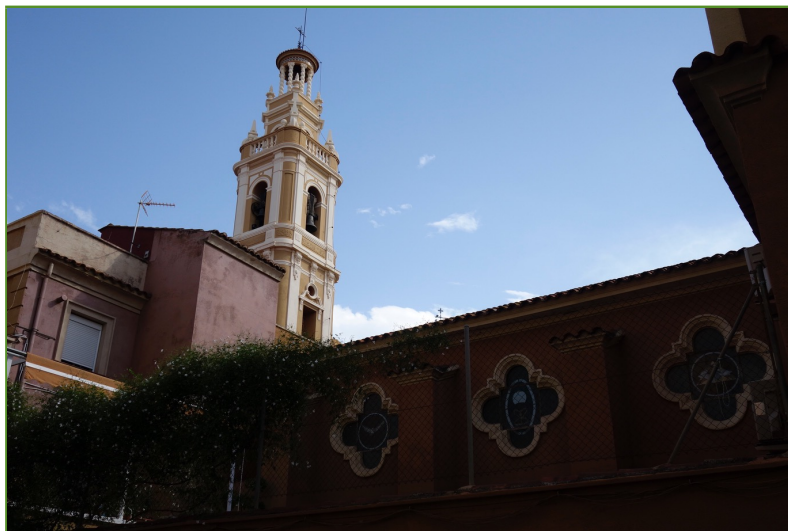
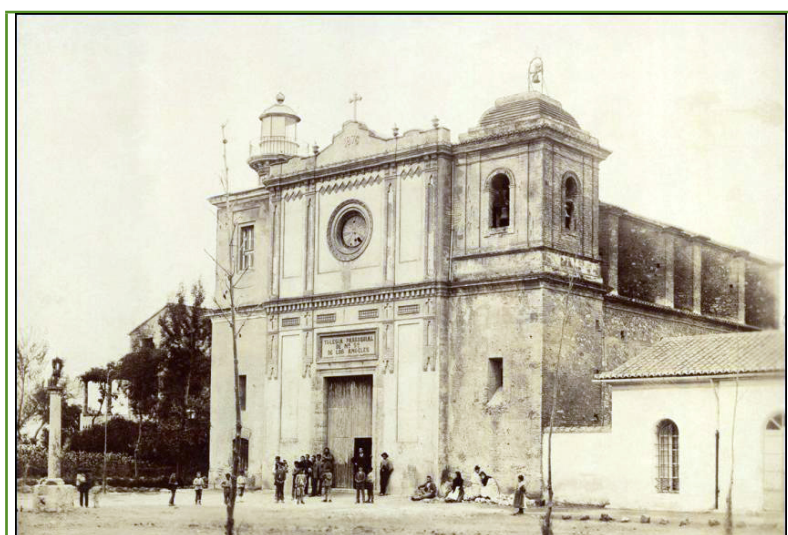
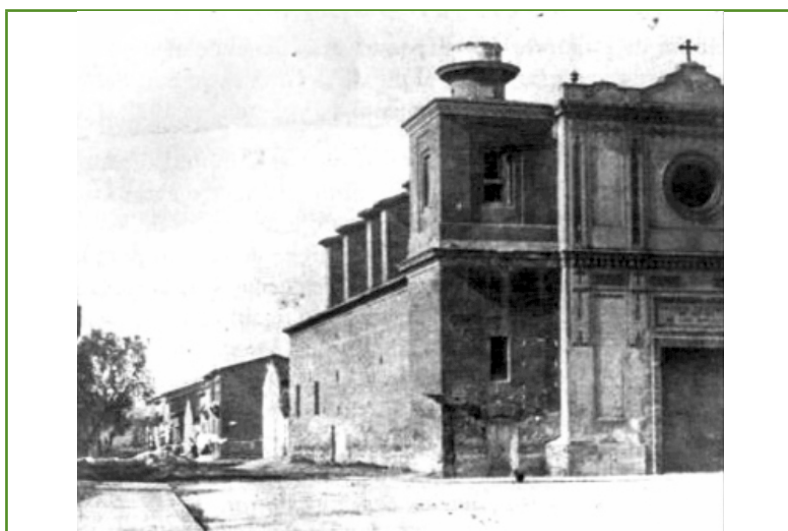
Arriba, vista del campanario desde c/ Comte d'Almenara. Abajo, dos fotografías de la primitiva iglesia (1880) donde todavía se apreciaba el faro demolido en 1925 (Col. Díaz Prosper y Rieta López)

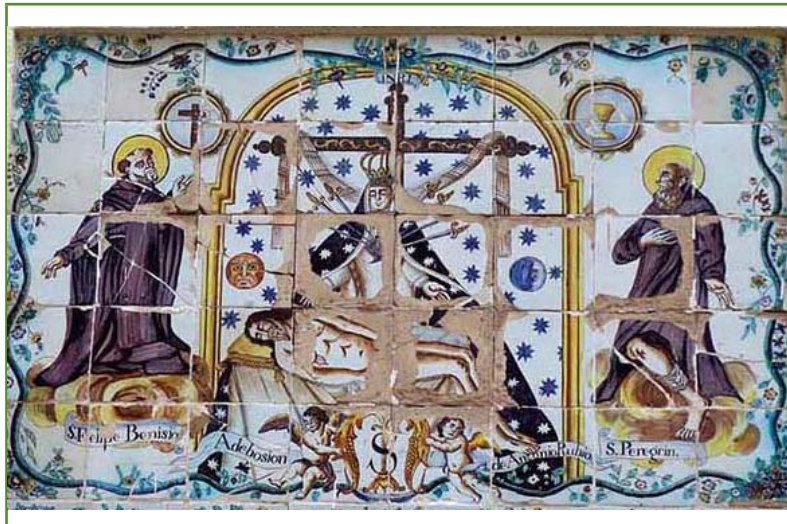
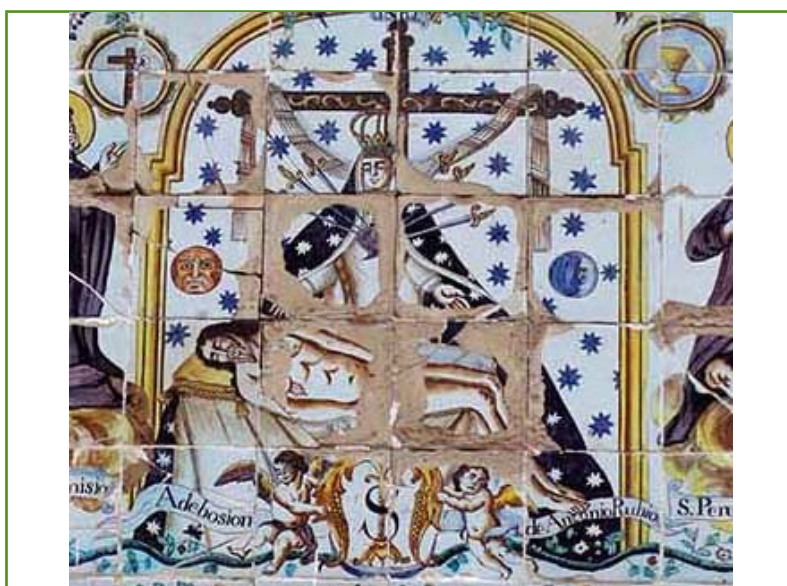
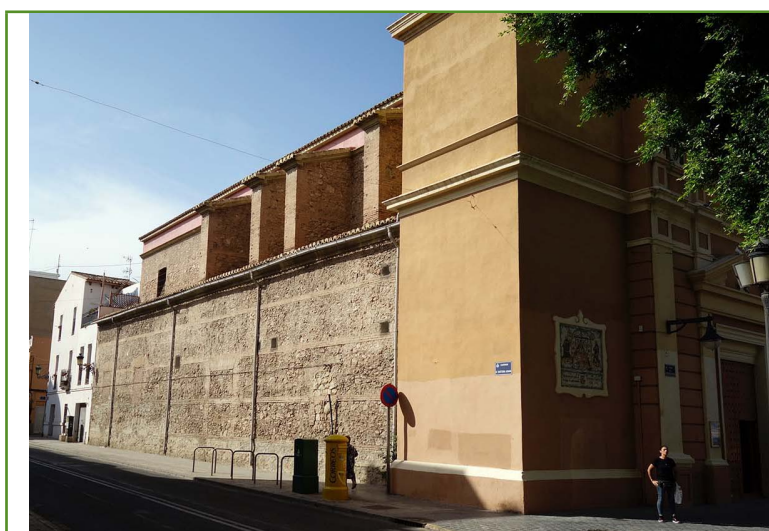
Arriba, detalles del panel. Abajo, localización del panel en la base de la torre izquierda de la iglesia, antiguo faro

En caso de reubicación, y si así lo considerasen oportuno los técnicos, se podrá proceder a la retirada de las dos hiladas inferiores del panel, al tratarse de un añadido de los años 70.

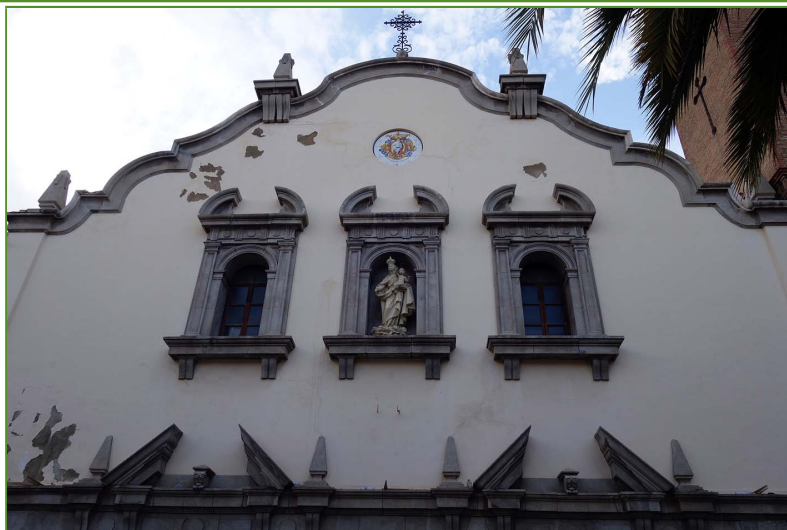
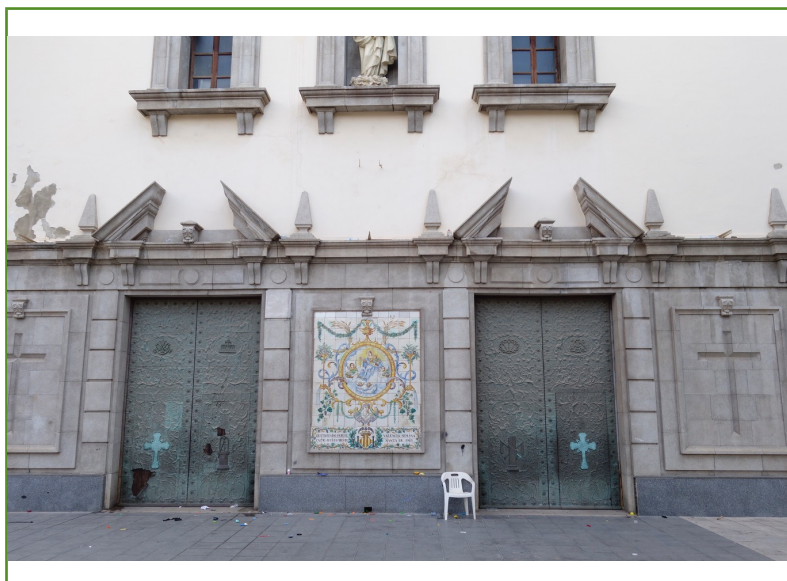
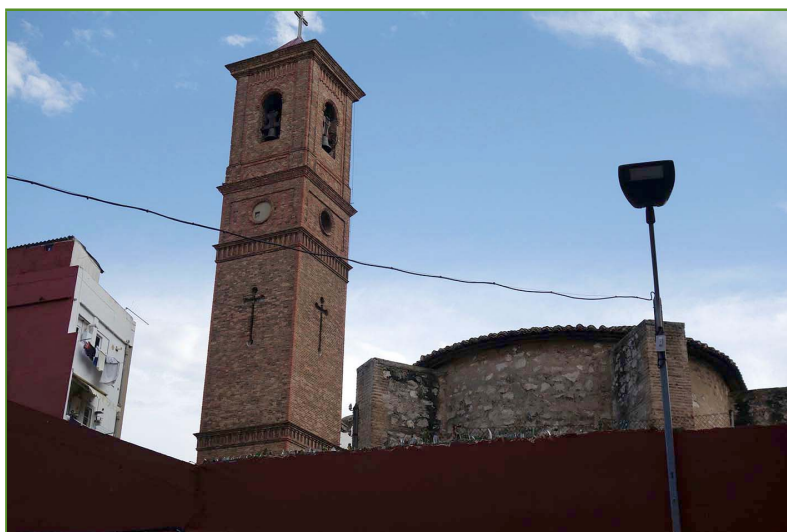
Arriba, detalles de diferentes componentes de la fachada principal. Sobre estas líneas, vistas del campanario desde c/ Maestra Pilar Hernández

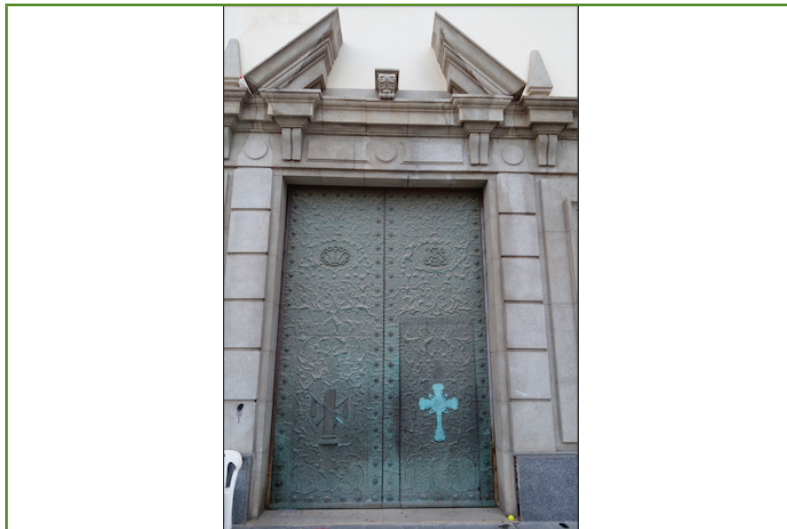
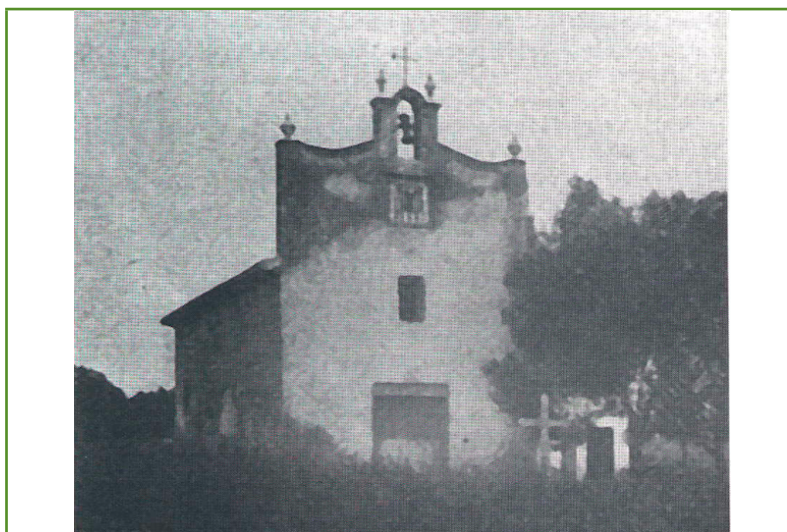
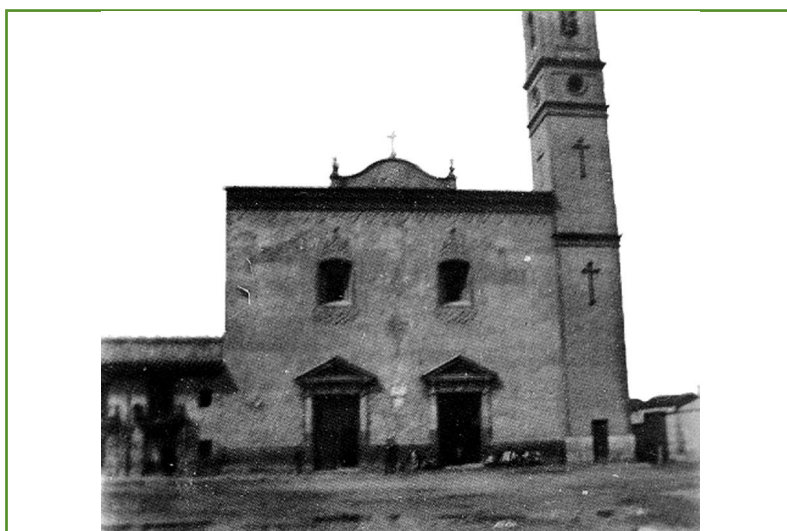
Arriba, detalle de una de las puertas de la fachada principal. Abajo, fotografías de la antigua ermita del Rosario y de la iglesia anterior a las reformas del siglo XX (Fuente: [www.jdiezarnal.com](http://www.jdiezarnal.com)).

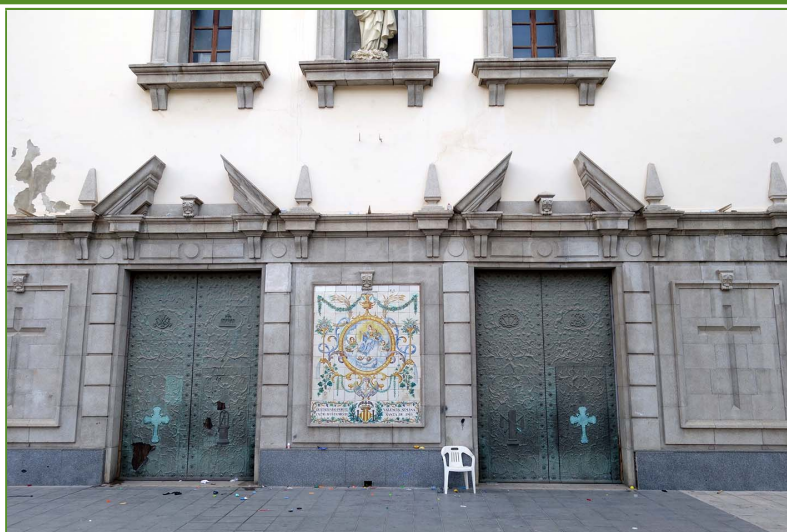
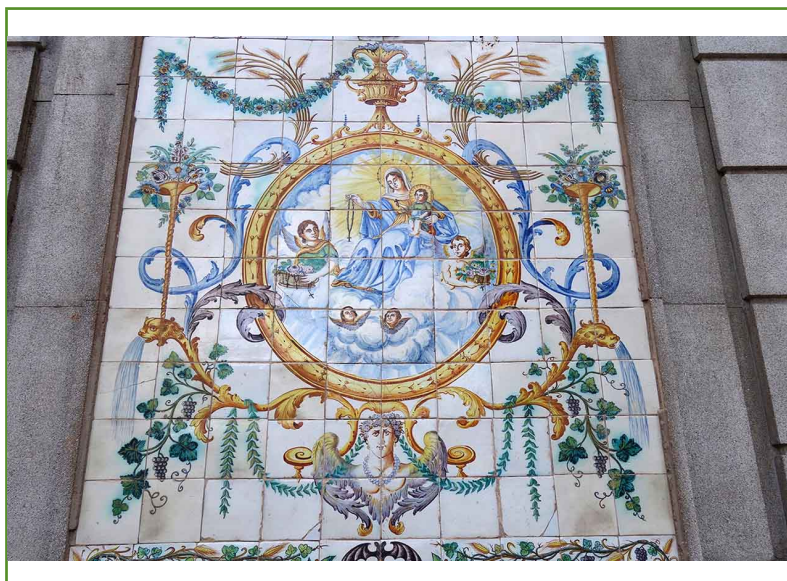
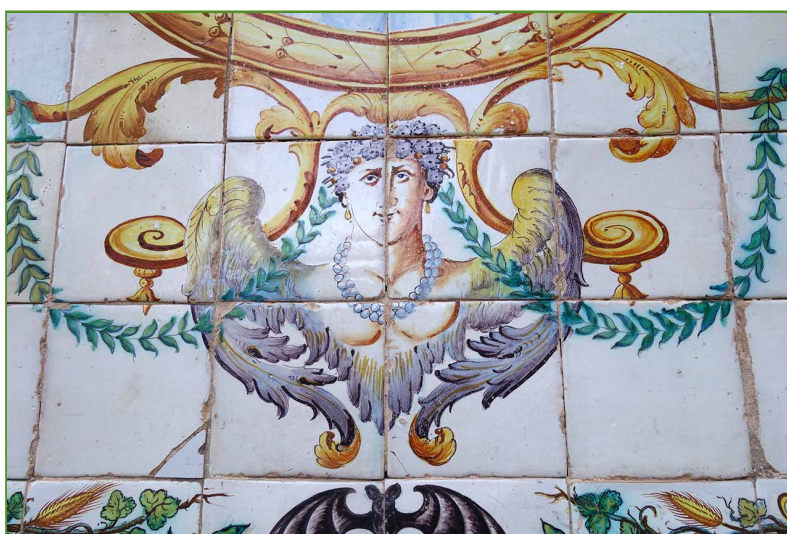
Arriba, localización del panel en la fachada de la iglesia. En medio, encuadre del panel original. Abajo, detalles de elementos decorativos

En caso de reubicación, y si así lo considerasen oportuno los técnicos, se podrá proceder a la retirada de las dos hiladas inferiores del panel, al tratarse de un añadido de los años 60.

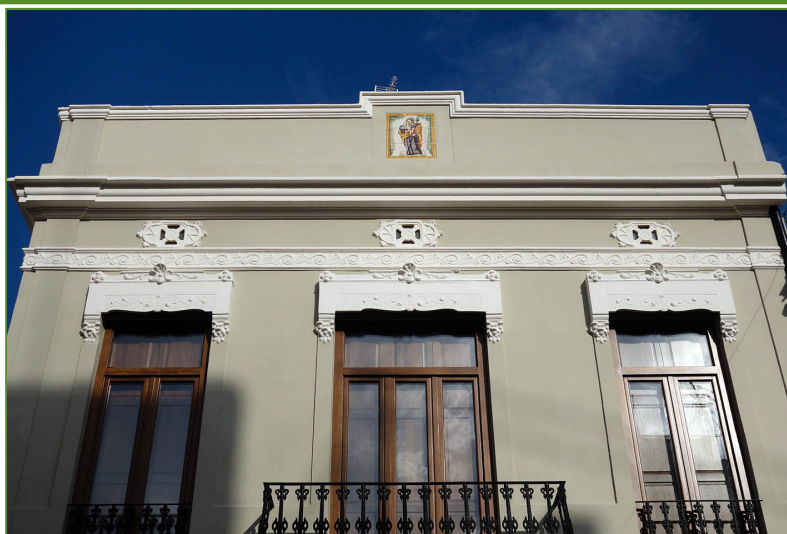
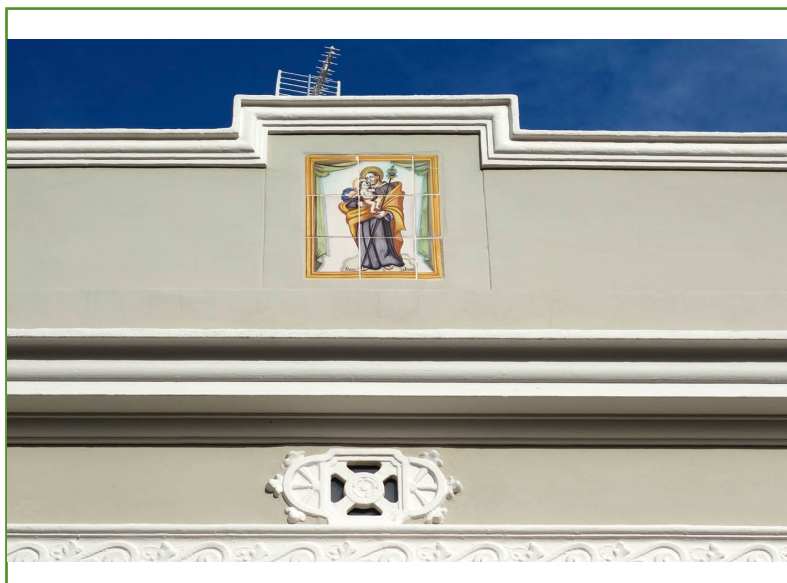
Arriba, ubicación del panel en el frontón del edificio. Sobre estas líneas, estado del panel antes de su restauración (Fuente: Catálogo Estructural de Bienes y Espacios Protegidos)

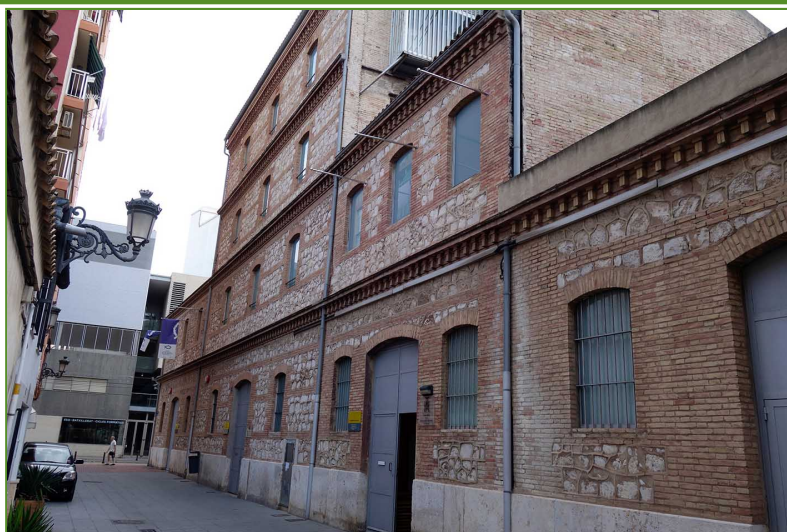
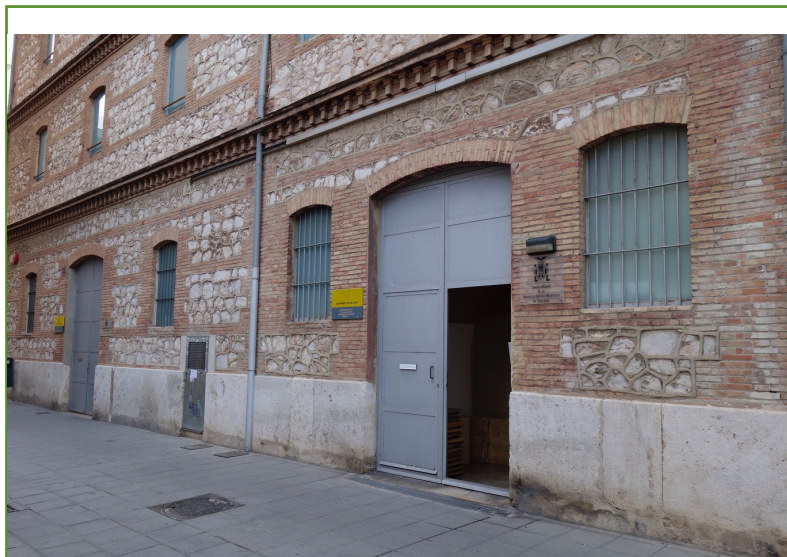
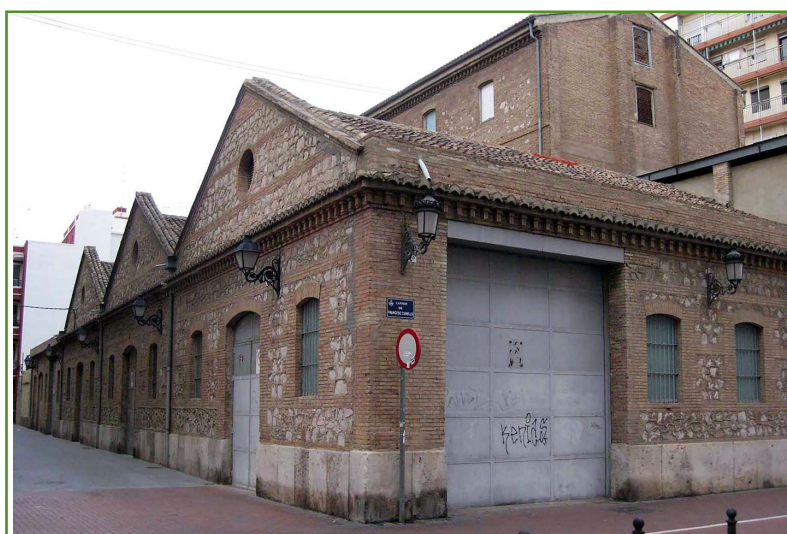
Distintas vistas de los cuerpos que componen el Molino de Serra

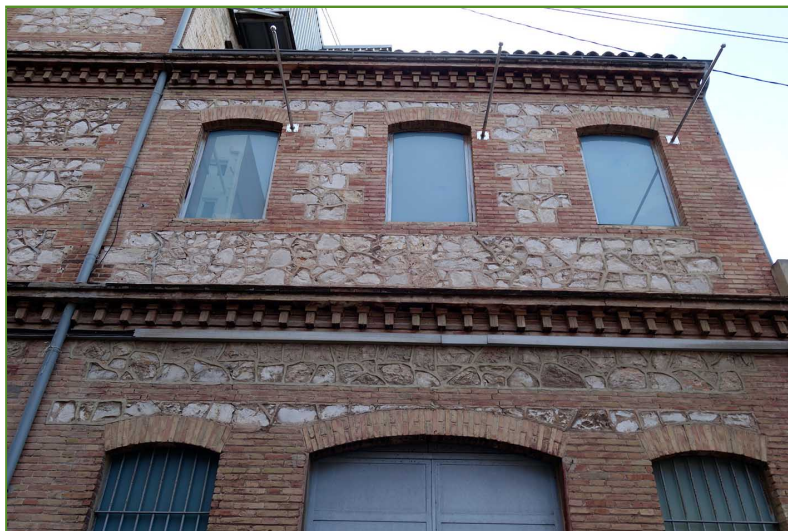
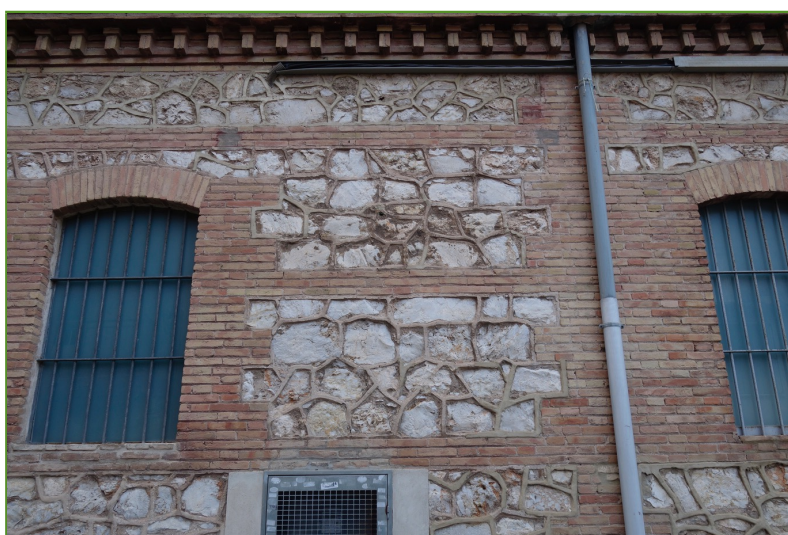
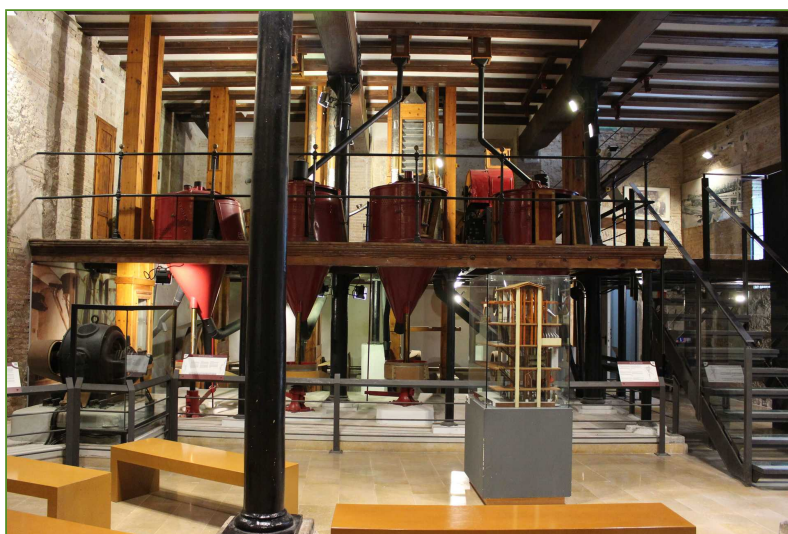
Arriba, detalles de vanos y aparejo. Sobre estas líneas, imagen del interior, donde se ubica el Museo del Arroz (Fuente: comunitatvalenciana.com)
