| Denominación del Bien | | Categoría | | Código | |
|---|---|---|---|---|---|
| Casa dels Bous y antiguos teñidores | | BRL (Espacio Etnológico Interés Local) | | C-16 | |

## CATÁLOGO DE PROTECCIONES

| Denominación del Bien | | Categoría | | Código | |
|---|--|---|---|---|---|
| Fábrica de Hielo | | BRL (Espacio Etnológico Interés Local) | | C-17 | |

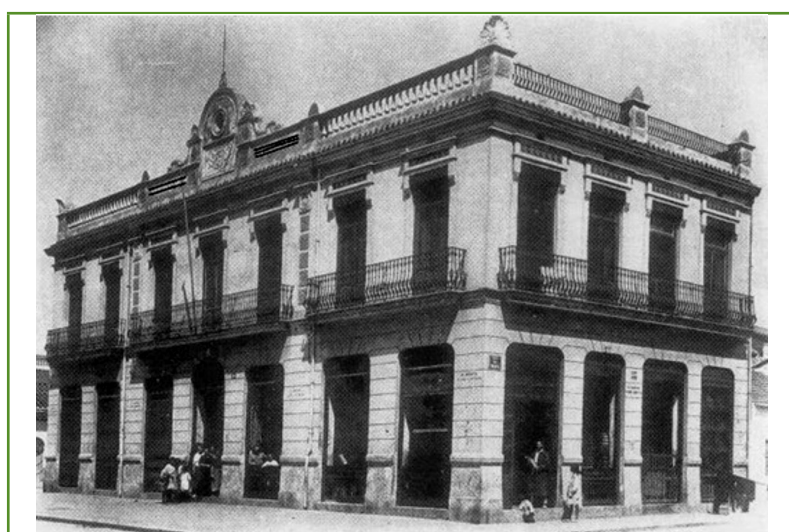
Arriba, planos del edificio y de reforma de la planta baja. Abajo, fotografía del Casinet a principios del s. XX (Fuente: Sanchis Pallarés, 1998; Vicente Gallart).

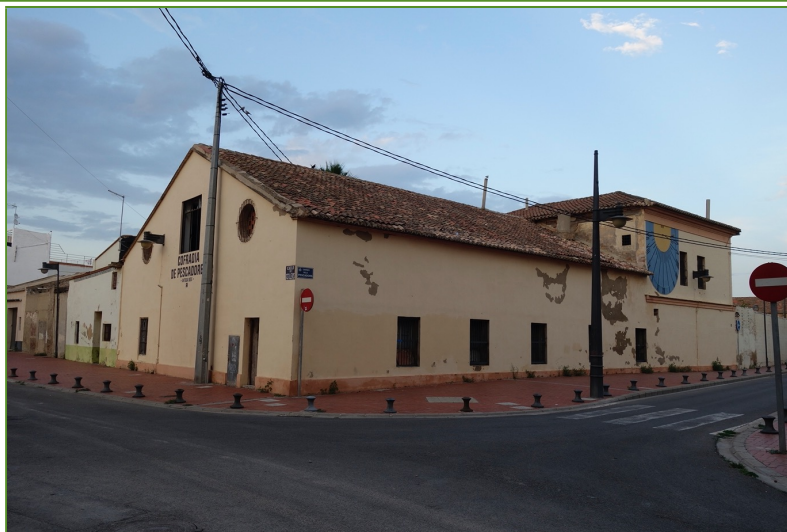
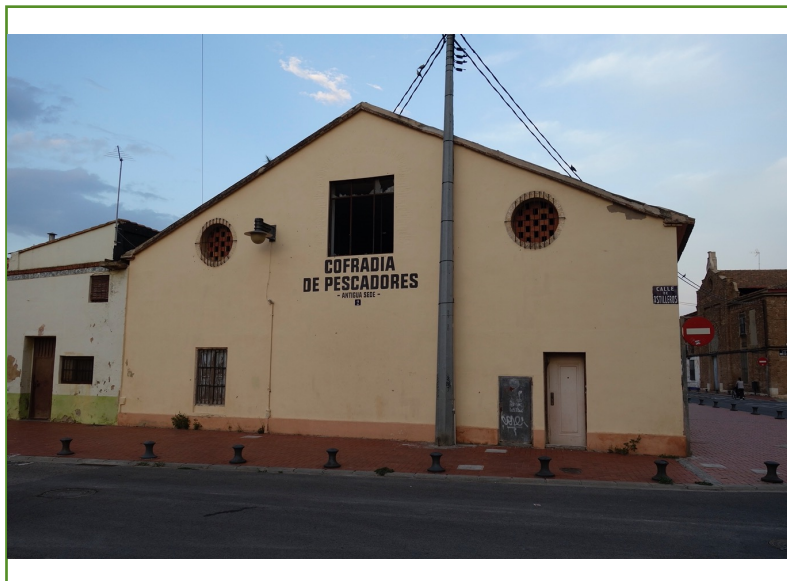
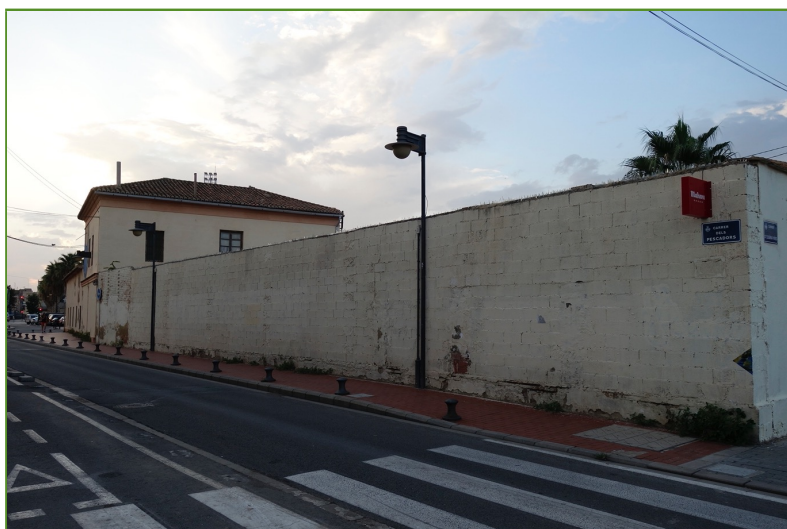
La Casa dels Bous ha sido repintada con anterioridad a 2018, si bien ese año presentaba desconchados en distintos puntos, especialmente en la cara sur del edificio, además de fisuras y humedades. En 2021 se ha procedido a la rehabilitación del edificio.

Arriba, vistas del lateral sur del edificio y de la fachada de la nave adosada al cuerpo principal. Abajo, vista sur del muro perimetral del patio (2018).

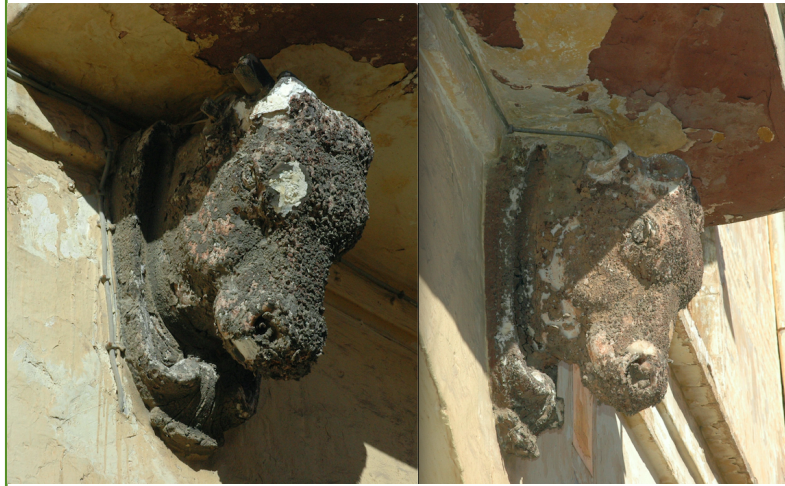
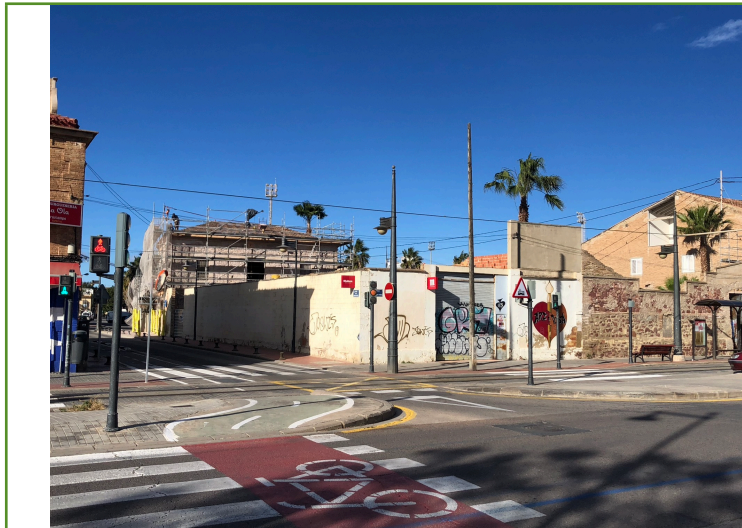
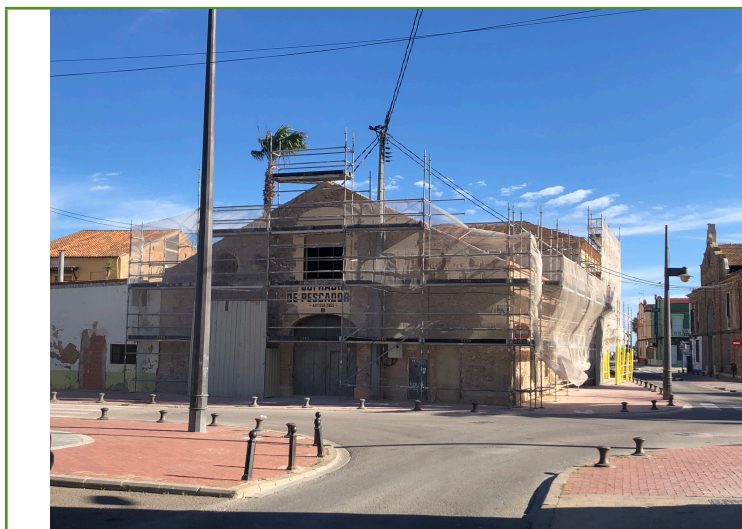
Arriba, detalle de las cabezas de bueyes del balcón de la fachada principal. Abajo, estado del edificio durante las obras de rehabilitación (diciembre 2021).

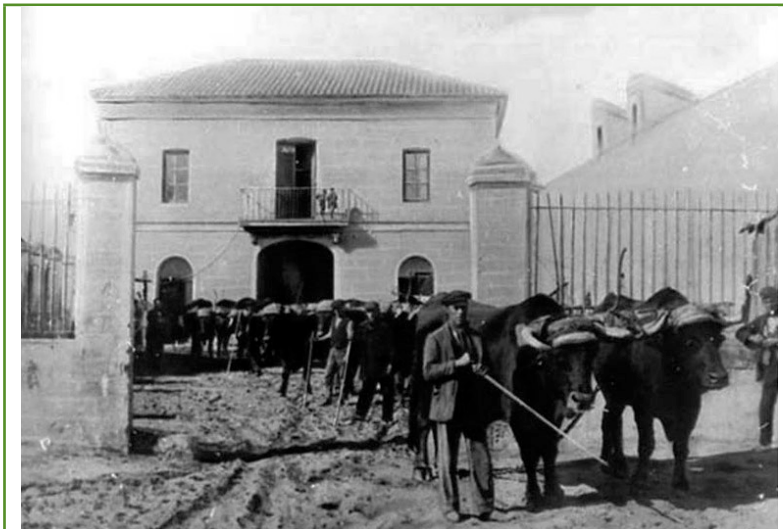
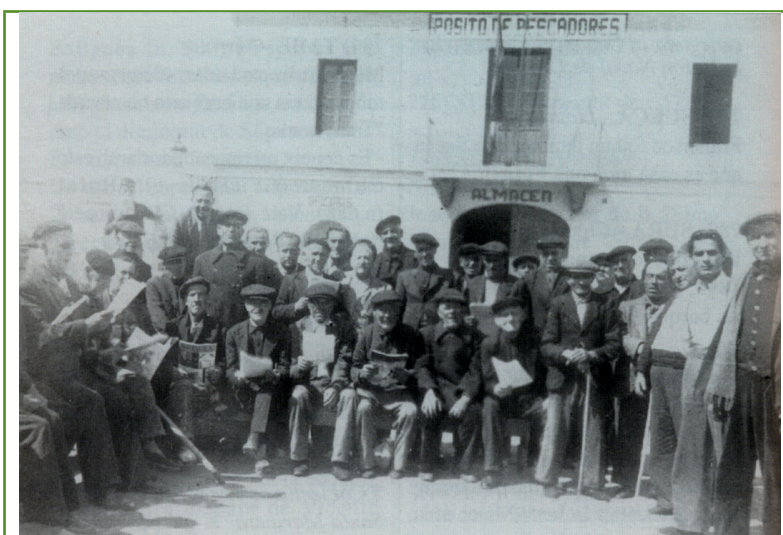
Fotografías antiguas de la Casa dels Bous en funcionamiento (Fuente: Sanchis Pallarés, 1998; Vicente Gallart)
