## FICHAS BIENES DE RELEVANCIA LOCAL

| Denominación del Bien | | Categoría | Código | | |
|---|---|---|---|---|---|
| Iglesia de Nuestra Señora de los Ángeles | | BRL (Monumento Interés Local) | C-03 | | |

| Denominación del Bien | | Categoría | Código | | |
|---|---|---|---|---|---|
| Retablo cerámico Ntra. Sra. de los Dolores | | BRL (Espacio Etnológico Interés Local) | C-04 | | |

| Denominación del Bien | | Categoría | Código | | |
|---|---|---|---|---|---|
| Iglesia parroquial de Ntra. Sra. del Rosario | | BRL (Monumento Interés Local) | C-05 | | |

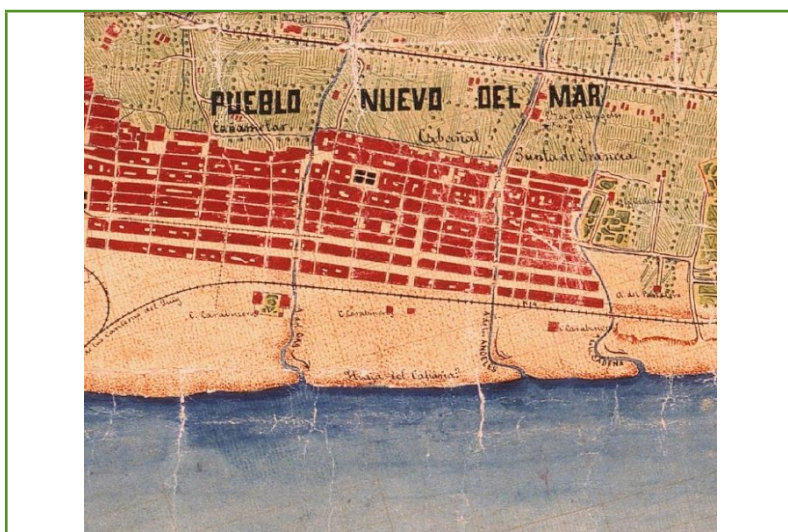
Arriba, 'Plan Geográfico de la población de la playa de la ciudad de Valencia', finales s. XVIII.

En el centro, 'Plano topográfico de la Población que se proyecta en la Playa de la ciudad de Valencia', 1796.

Abajo, 'Plano de Valencia y sus alrededores', 1882.

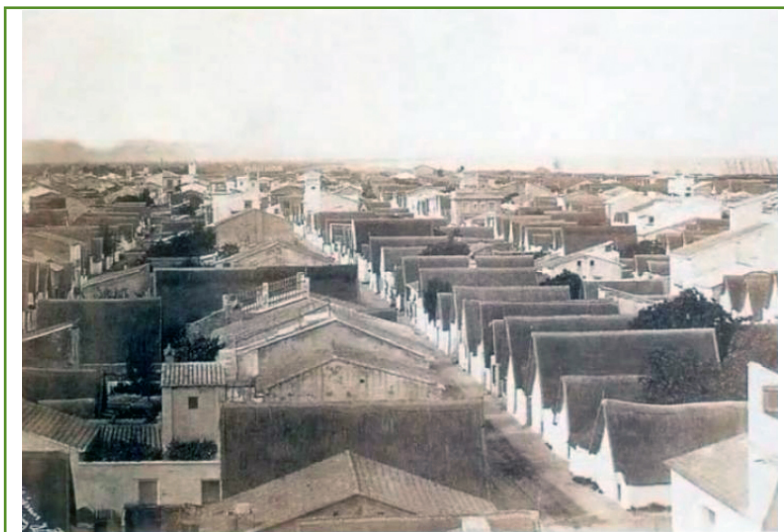
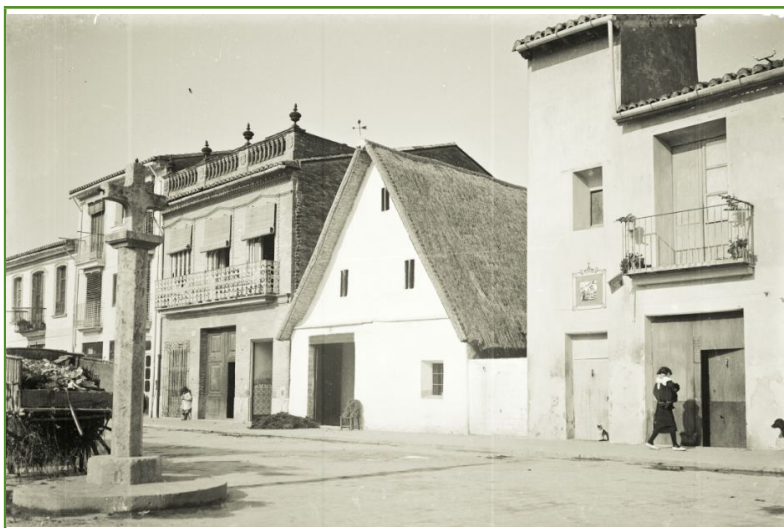
Arriba, alineación de barracas en el Cabanyal-Canyamelar.  
En el centro y abajo, ejemplos de barracas y casas de obra sólida de finales del s. XIX. Fotografías: Lévy, Archivo José Huguet.

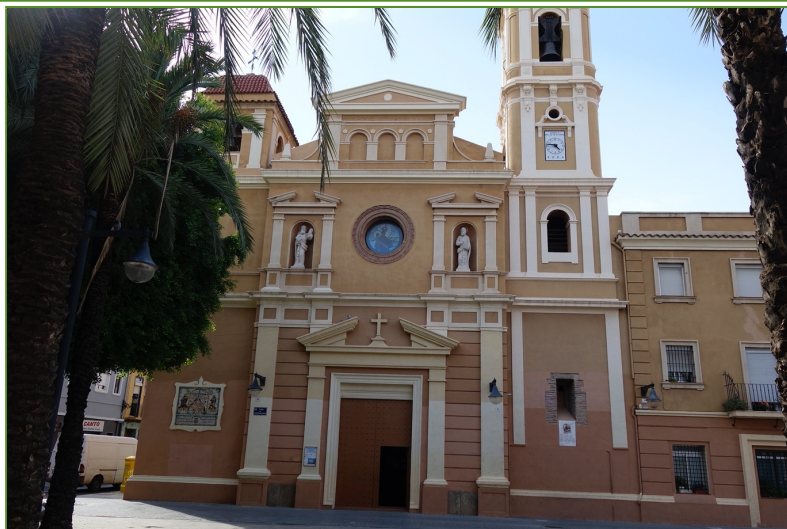
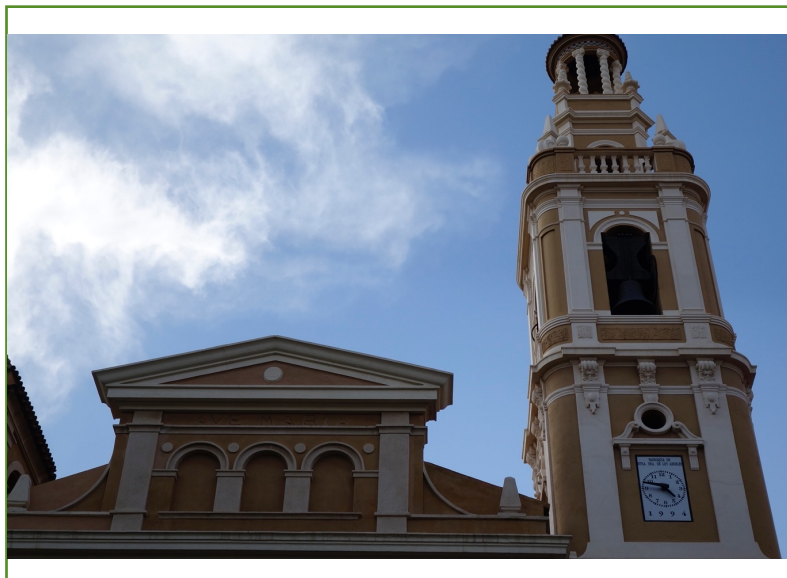
En la fachada principal confluyen elementos de estilos arquitectónicos distintos, pero con una clara preeminencia del clasicismo con algunos motivos propios del barroco. En cuanto a composición, la fachada está conformada por tres partes: una central, ocupada, en sentido ascendente, por la portada, dos hornacinas y la coronación, y dos laterales, representadas por las dos torres de la iglesia. En la mitad inferior del cuerpo central destaca la portada, de estilo neoclásico, que termina en frontón partido y está coronada por una cruz y enmarcada por pilastras pareadas sin acanaladuras. Sobre la portada se distribuyen dos hornacinas con las representaciones de San Andrés y San Pedro, que flanquean un óculo central con vidrieras. Finalmente, el último cuerpo lo constituye un remate con frontón sustentado por tres pequeños arcos cegados de medio punto, que ayuda a recrear la fachada. Todos los cuerpos presentan una cubierta de tejado con teja árabe.

Uno de los rasgos más singulares de la Iglesia de Nuestra Señora de los Ángeles es la posesión de dos torres de desigual altura, forma y estilo. La más alta, de 30m, se estructura en cuatro cuerpos rematados por un templete de planta circular sobre torrecilla de base cuadrada, de claro influjo barroquizante, como puede observarse en las columnillas salomónicas. Sin embargo, en origen esta torre apenas superaba en altura a la propia fachada, pero fue reformulada en 1921, añadiendo otros dos cuerpos a los ya existentes, con una decoración mucho más profusa y con las esquinas redondeadas. El tercero en orden ascendente incorpora un reloj y el cuarto el campanario, con campanas de fundición moderna: Sagrado Corazón de Jesús (1995), San José (1940), Santísimo Cristo del Salvador (1964) y Ntra. Señora de los Ángeles (1986).

Fachada, campanario y lateral de la iglesia (2018).

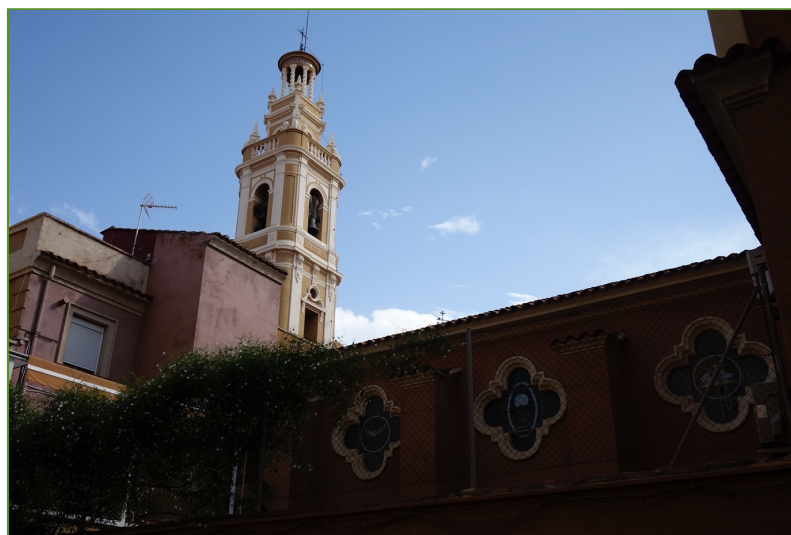
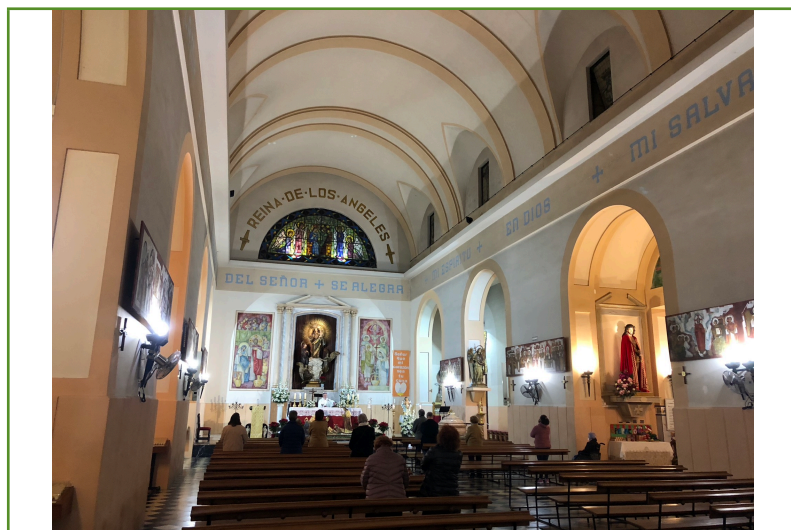
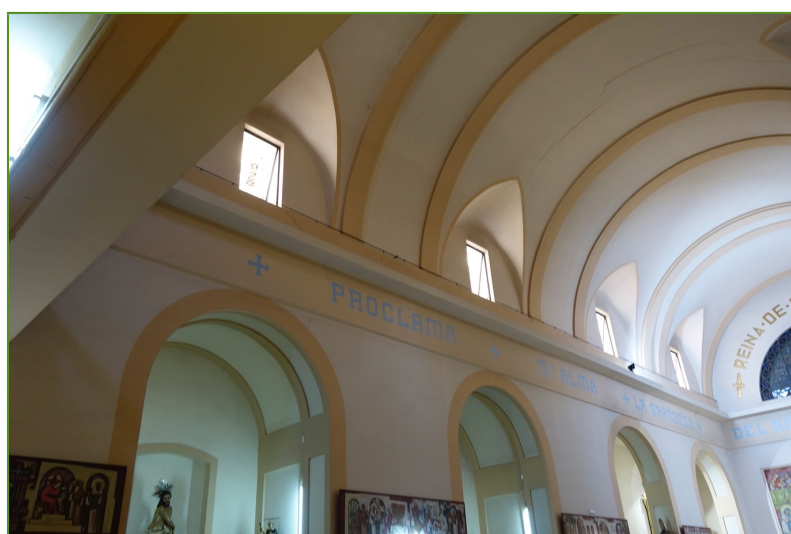
Arriba, vista del campanario desde c/ Comte d'Almenara (2018). Abajo, interior de la iglesia (2022).

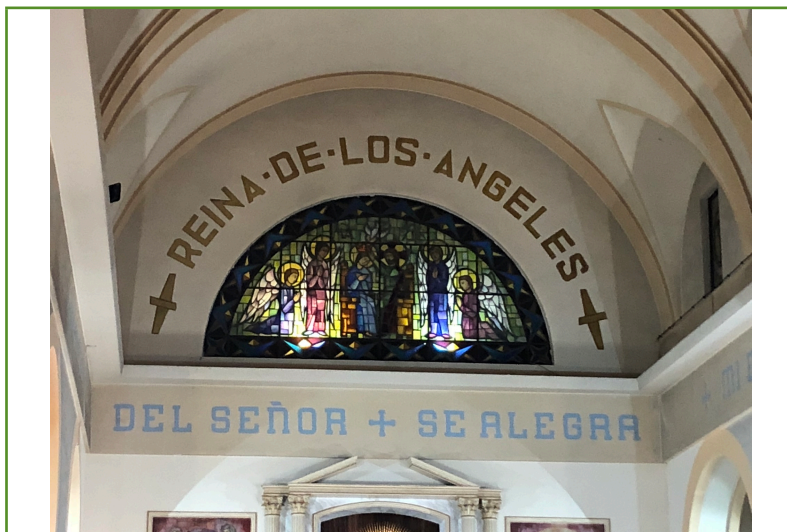
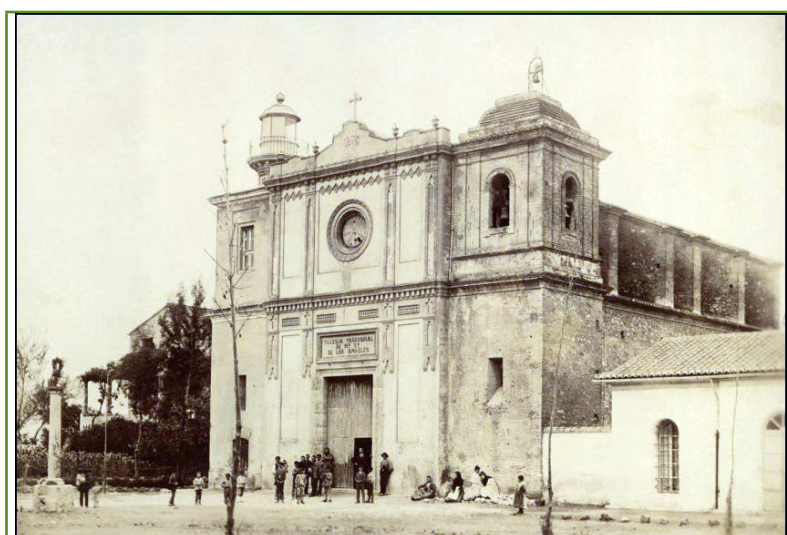
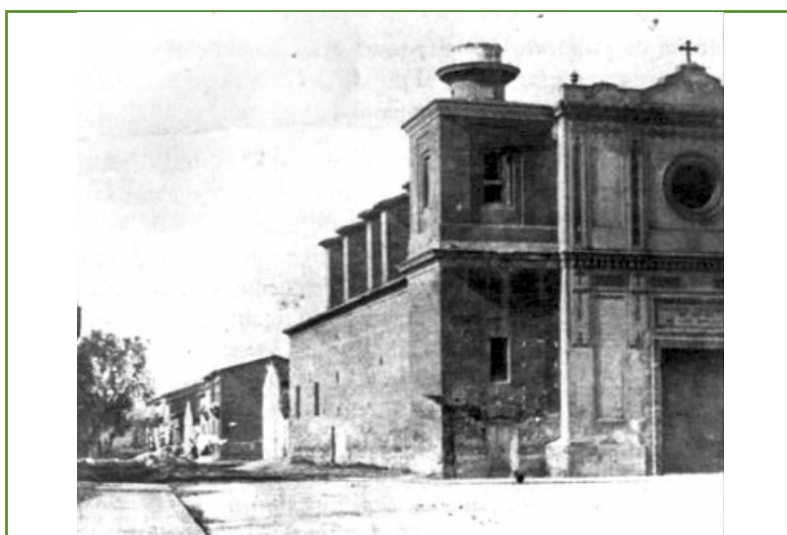
Arriba, detalle de la vidriera sobre el altar mayor (2022). Abajo, dos fotografías de la primitiva iglesia (1880) donde todavía se aprecia el faro demolido en 1925 (Col. Díaz Prosper y Rieta López).

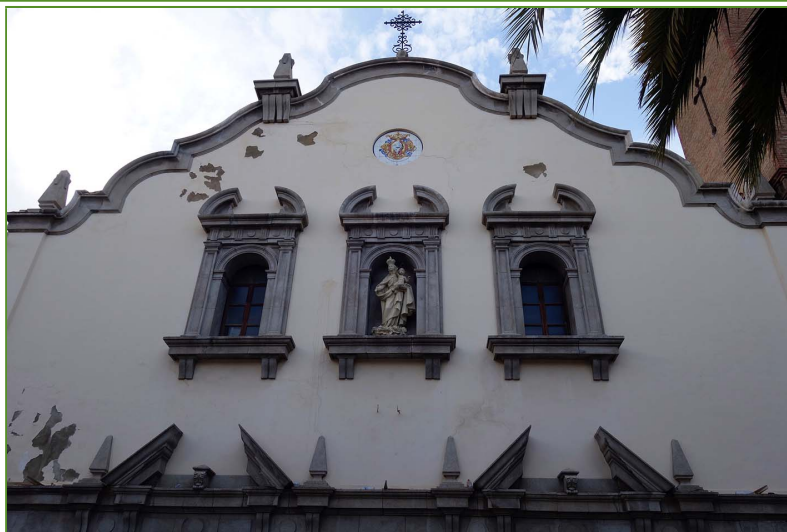
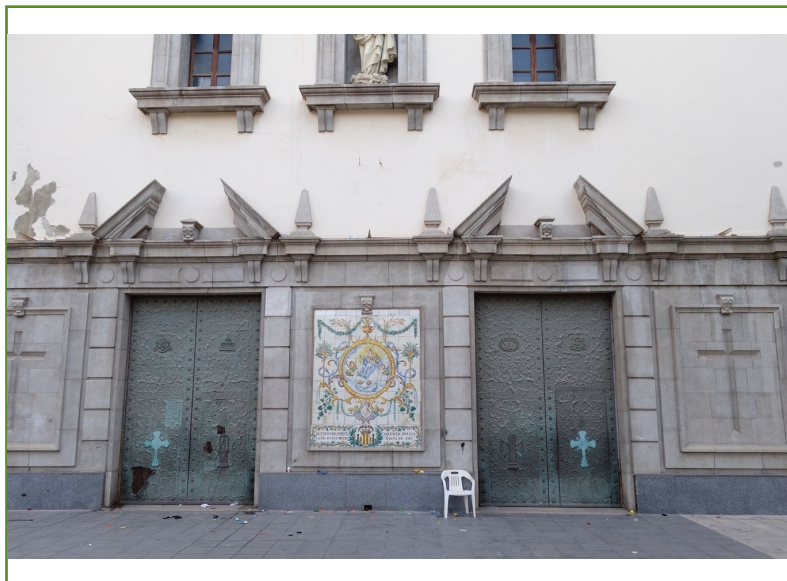
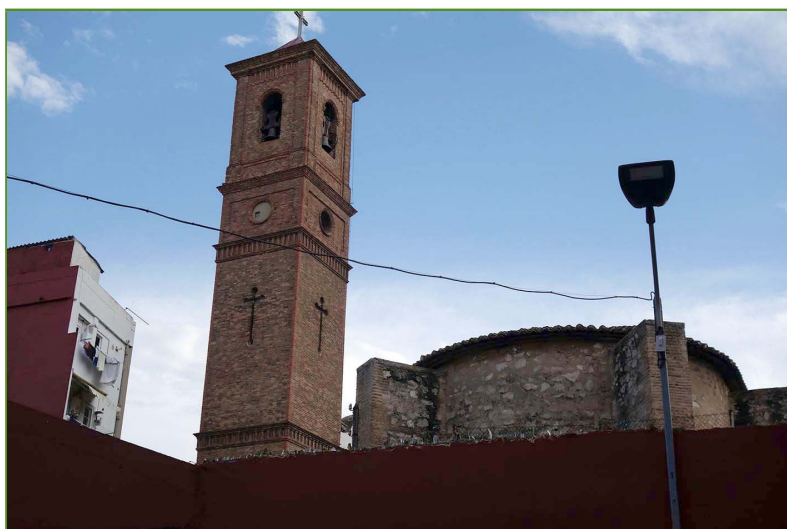
La torre-campanario, levantada en 1916 por Antonio Martorell Trilles, es de fábrica de ladrillo cara vista y está compuesta por cuatro cuerpos separados por líneas de imposta. Los dos primeros en orden ascendente contienen vanos en forma de cruz; el tercero una serie de óculos clasicistas y el cuarto la caja con el campanario, donde actualmente se custodian cuatro campanas: Carmen (1939), S. Vicente Ferrer (1940), Santísimo Cristo de los Afligidos (1940) y Virgen del Rosario (1940). En un lateral del edificio, en la confluencia entre la c/ de la Maestra Pilar Hernández y la pl. del Rosario, se conserva un panel cerámico de los años 50 con el siguiente rótulo: "CARITAS-DIOCESANA / AYUDA SOCIAL AMERICANA. / Central distribuidora de S. Pio X".

Numerosos desconchados en la fachada. Problemas en la chapa metálica de la puerta izquierda de la fachada principal.  
En 1969 se restaura la fachada y se amplía el panel cerámico con dos filas de azulejos. Entre 1989 y 1992 se realizan obras de consolidación y refuerzo debido a problemas en la estructura del edificio. Las obras corren a cargo de los arquitectos Vicente Gallart y José Alberto Sanchís.

Arriba, detalles de diferentes componentes de la fachada principal. Sobre estas líneas, vistas del campanario desde c/ Maestra Pilar Hernández (2018).

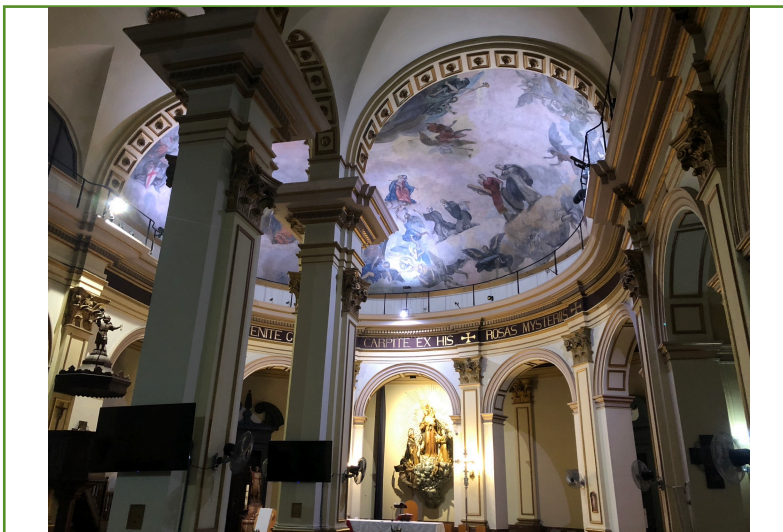
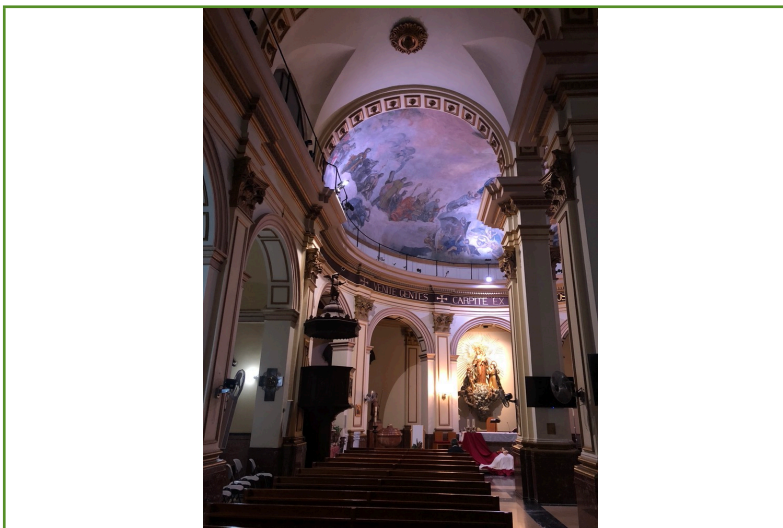
Vistas del interior de la iglesia (2021).
