Denominación del Bien		Categoría			Código
Fábrica de Hielo		BRL (Espacio Etnológico Interés Local)			C-17
Localización			Protección	Catalogación	Sección
C/ Pescadores 43-45			Integral	Individual	P. Cultural
Titularidad	Coordenadas U.T.M.		Uso	Datum	Ref. catastral del Bien
Privada	730093	4372288	30S	ETRS89	0225811YJ3702E
Tipo de elemento			Cronología		
Instalación industrial			1925

Denominación del Bien		Categoría		Código	
Lonja de Pescadores		BRL (Espacio Etnológico Interés Local)		C-18	
Localización			Protección	Catalogación	Sección
c/ Eugenia Viñes 133-171 y Pl. Hombres del Mar 16-36			Integral	Individual	P. Cultural
Titularidad	Coordenadas U.T.M.		Uso	Datum	Ref. catastral del Bien
Pública	730040	4372175	30S	ETRS89	0124931YJ3702C y manzana 01249 parcelas 01 al 41
Tipo de elemento			Cronología		
Arquitectura residencial			1909

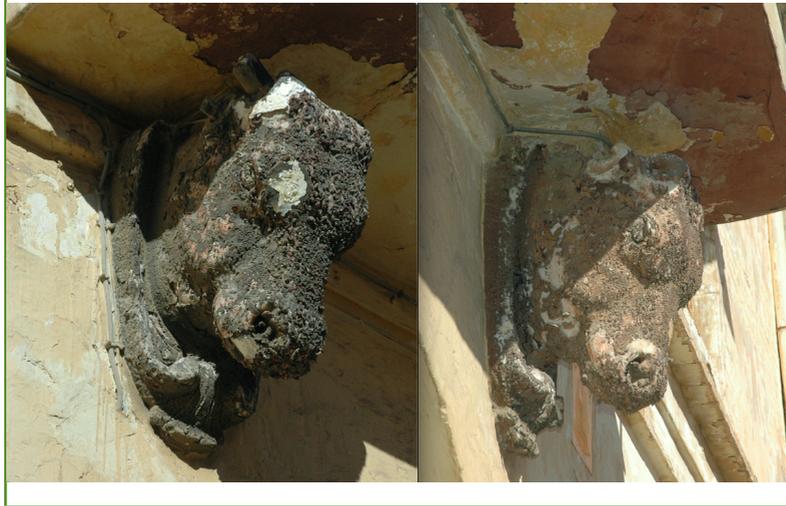
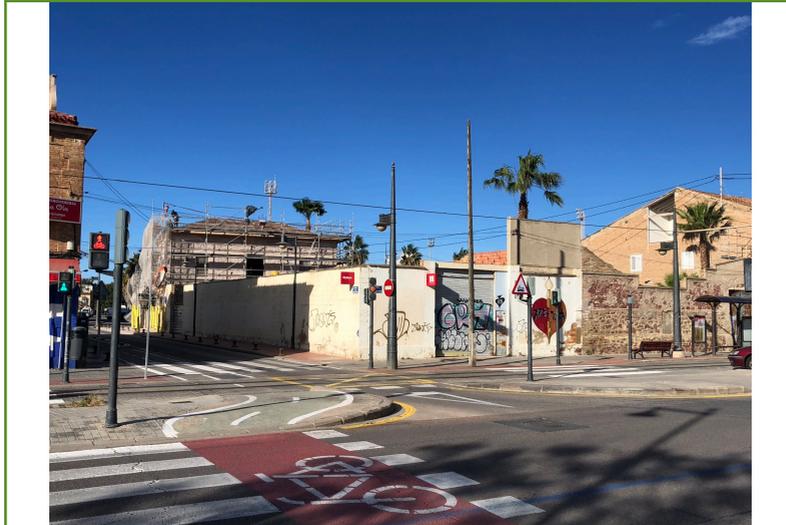
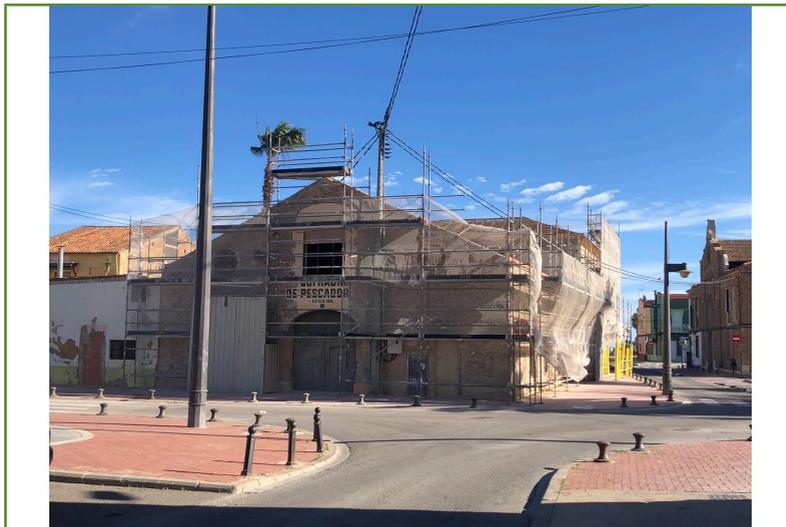
Arriba, detalle de las cabezas de bueyes del balcón de la fachada principal. Abajo, estado del edificio durante las obras de rehabilitación (diciembre 2021).

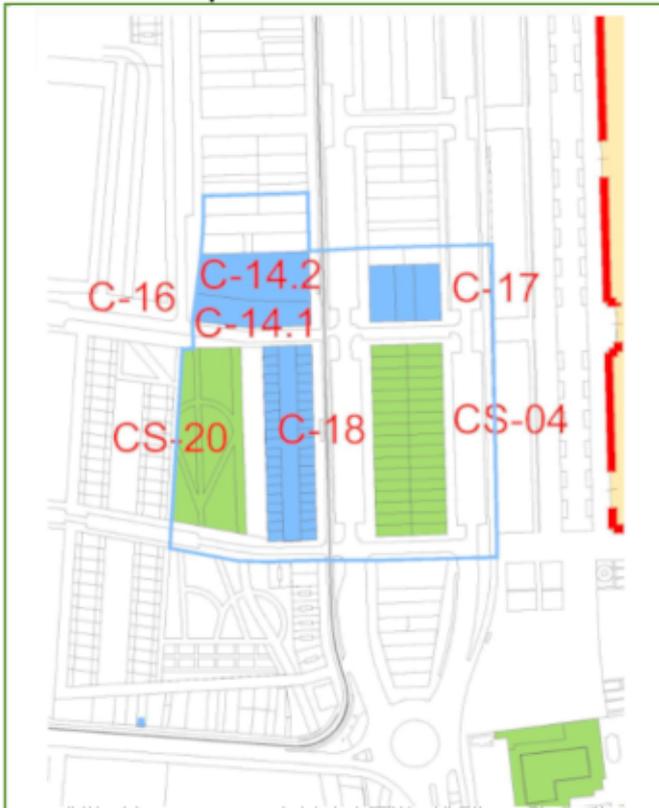
Plano ámbito de protección

Se delimita un entorno de protección compartido por los tres inmuebles asociados a la Marina Auxiliante (códigos C-16, C-17 y C-18), que acoge por el norte la calle del Historiador Coloma (manzanas 01251 y 02258), por el este la calle Eugenia Viñes (manzanas 02258 y 02248 –Grupo Pavía, código C-19–), por el sur la calle Columbretes (manzanas 02248 y 01249) y por el oeste la plaza Hombres del Mar (manzana 01249 y antiguo viario –código C-40–) y la calle Astilleros (manzanas 01257, 01258 y 01251).

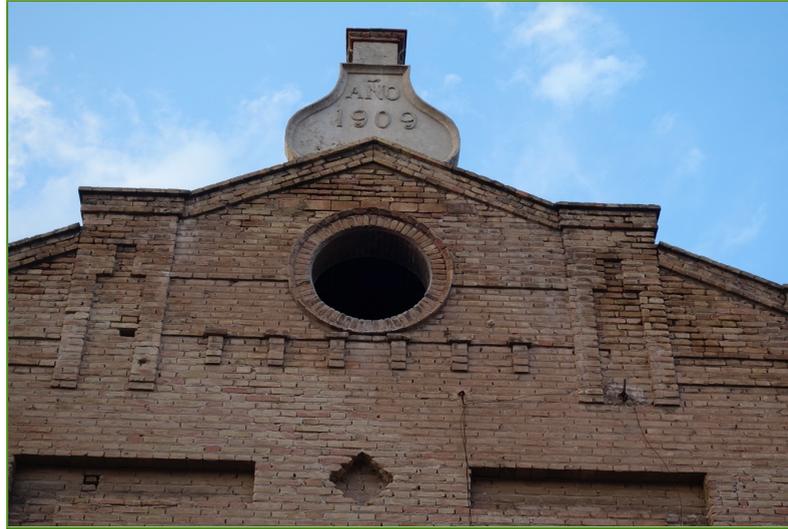
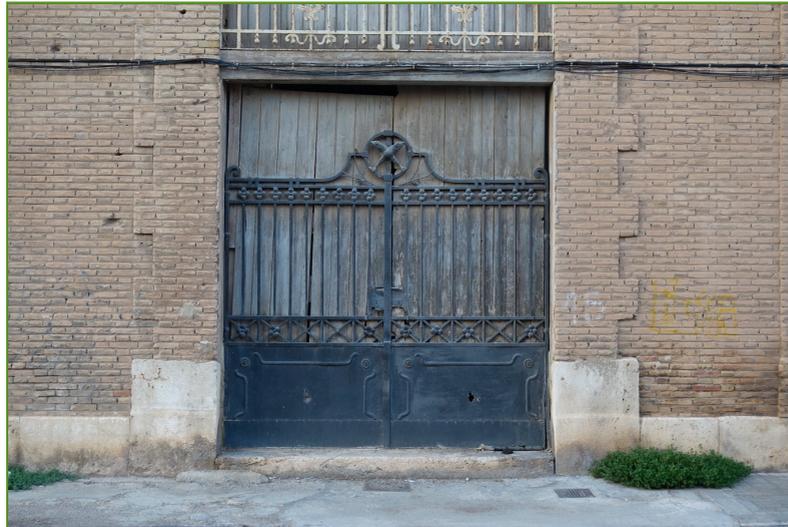
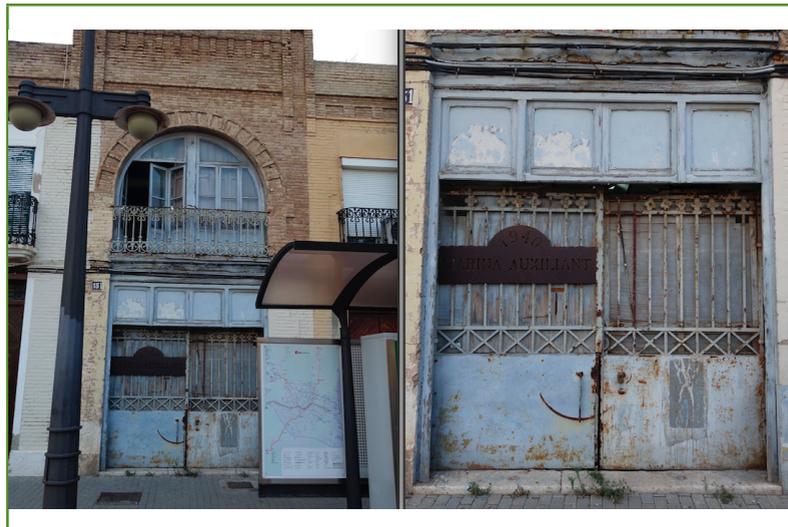
Detalles de remates, vanos y rejerías (2018).
