**ESTUDIO DE INTEGRACIÓN PAISAJÍSTICA  
CORRESPONDIENTE AL PLAN ESPECIAL DEL CABANYAL-  
CANYAMELAR Y SU ENTORNO URBANO (PEC).**

*(DOCUMENTO DEFINITIVO MAYO 2022).*

**Tomo I. Memoria**

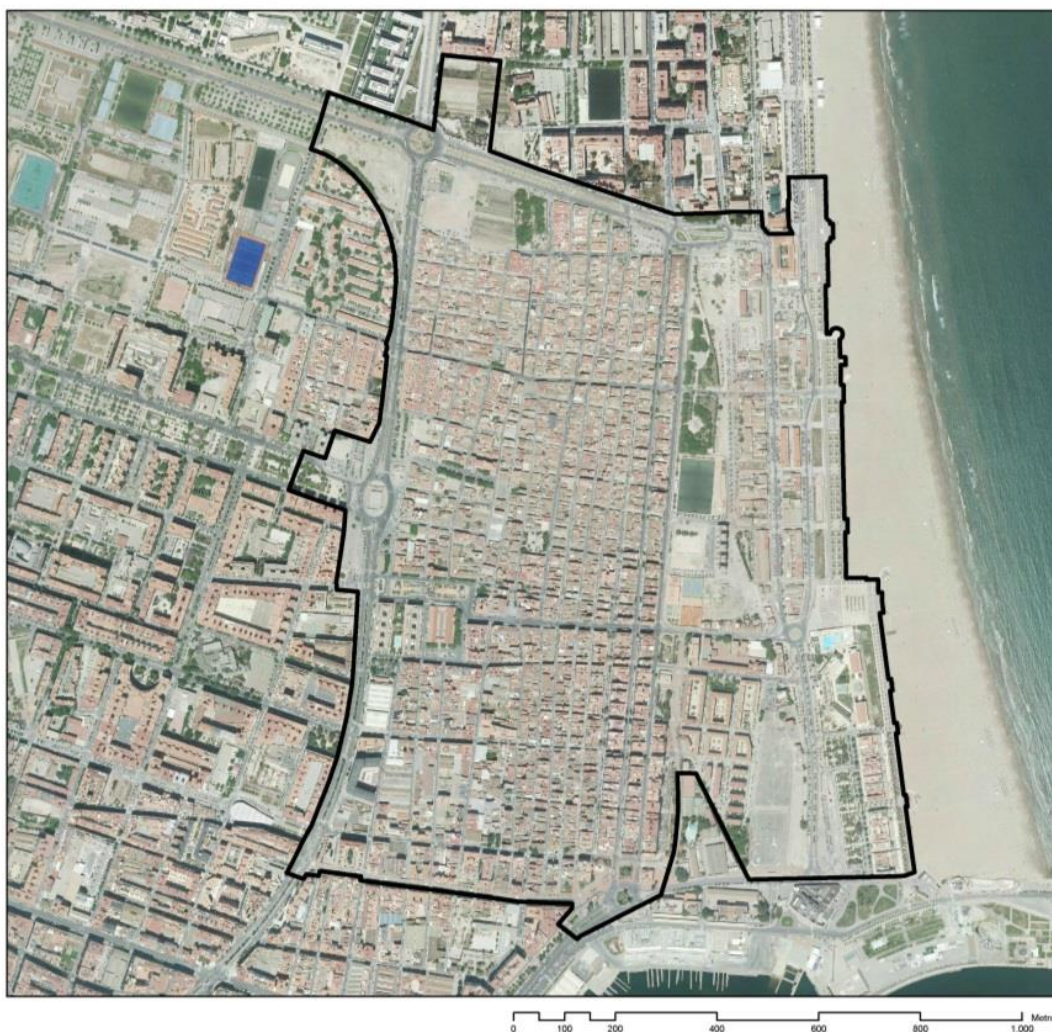
La superficie total del ámbito es de 1.432.363,54 m<sup>2</sup>s y la superficie protegida declarada BIC asciende a 283.130 m<sup>2</sup>s.

La delimitación del ámbito del PEC se recoge en la figura adjunta y en *el Plano 1. Situación y Emplazamiento*.

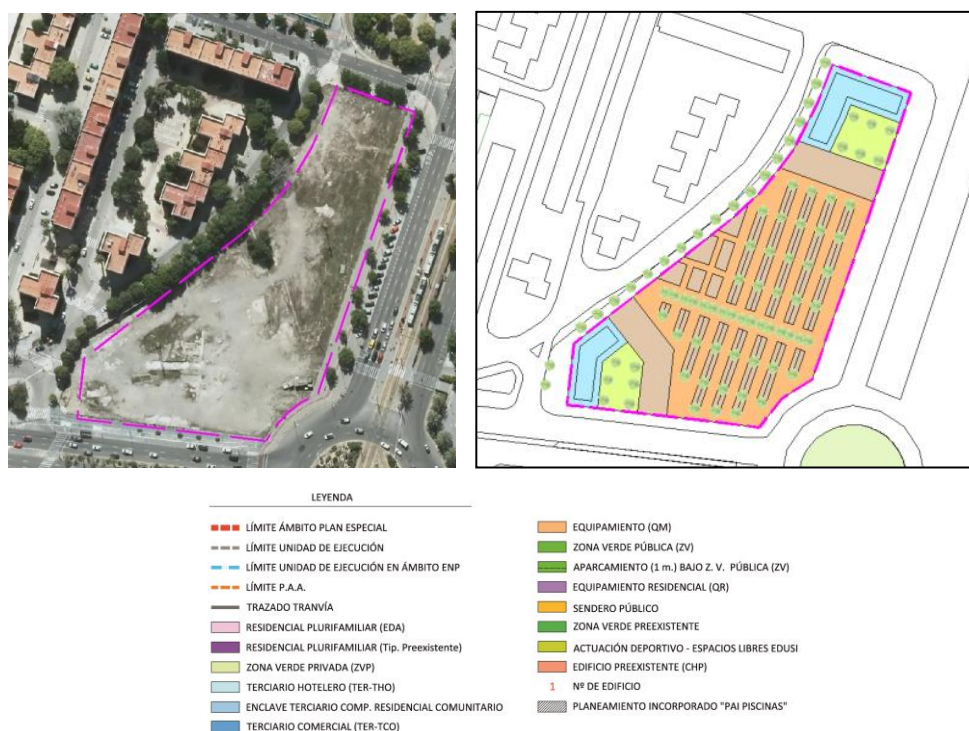
#### PAA1 “Avenida dels Tarongers”

Se localiza entre la Avda. dels Tarongers y las calles Luis Peixó y Yáñez de Almedina. A continuación, se muestra la delimitación sobre ortofoto del ámbito del Programa y la ordenación propuesta:

Se trata de un área de forma cuasi triangular, situado en el cruce de la Avenida dels Tarongers con el Bulevar de Serrería, con una superficie de 13.242,15 m<sup>2</sup>s.

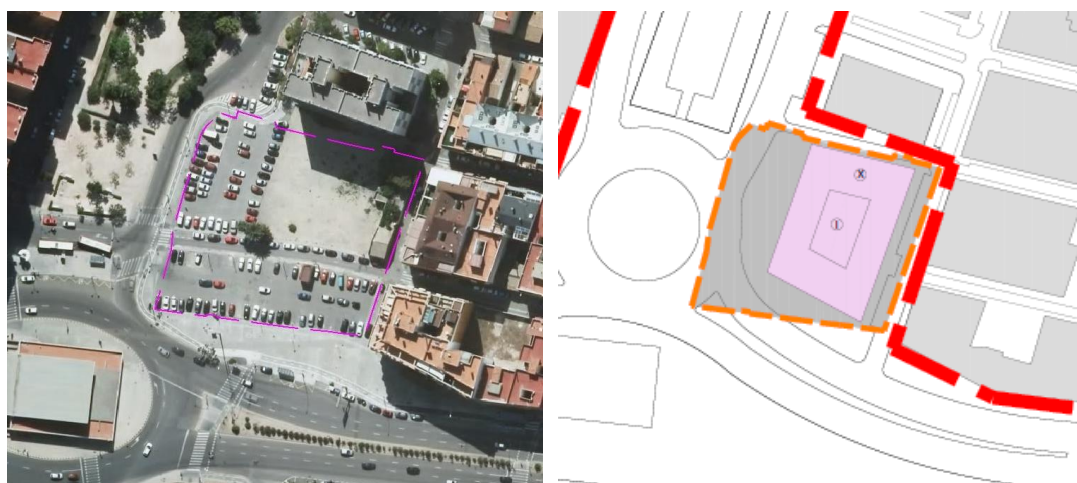
Se localiza entre las calles Mariano Blas de Lezo, Beniopa, Amparo Ballester y Avda. Blasco Ibáñez.

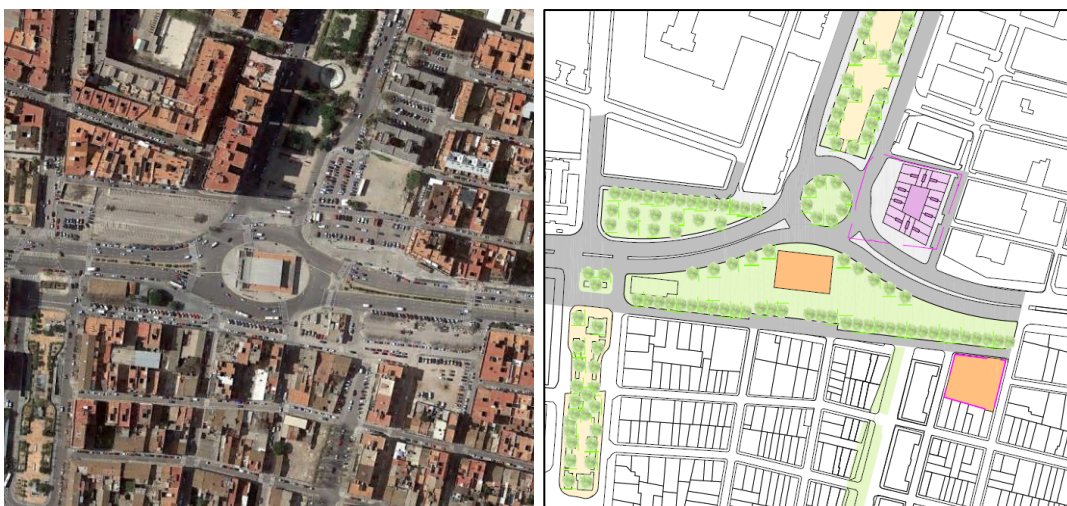
Con la propuesta, se crea una Rotonda de 1.367 m<sup>2</sup>s que resuelve el encuentro entre estos dos grandes ejes urbanos y se realiza una operación de aproximación de la Estación de Renfe del Cabañal al propio Barrio.

La Estación de Renfe deja de situarse en una rotonda, con los problemas de accesibilidad que conlleva, para situarse junto a la trama urbana del Barrio en una nueva Zona Verde de más de 12.000 m<sup>2</sup>s.

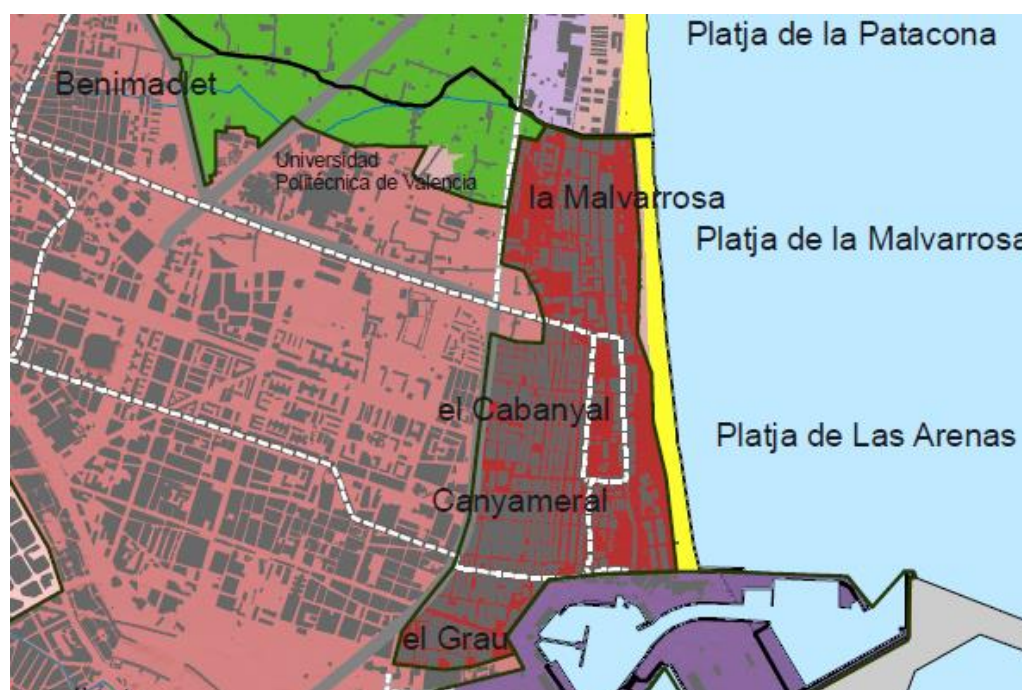
### UNIDADES DE PAISAJE

El Estudio de Paisaje de la Revisión Simplificada del PGOU de Valencia define unas unidades de paisaje que afectan al término municipal y su cuenca de afección visual. De acuerdo con esta fuente, la cuenca visual del ámbito de análisis afecta a las siguientes unidades de paisaje, tal como se recoge en la figura adjunta:

- *Unidad de Paisaje Urbano residencial – Barrios Marítimos*
- *Unidad de Paisaje Urbano residencial – Bloque continuo Valencia*
- *Unidad de Paisaje Urbano Industrial y Equipamientos - Infraestructuras portuarias*
- *Unidad de Paisaje Sistemas dunares y Playas - Playa de las Arenas/ Malvarrosa*

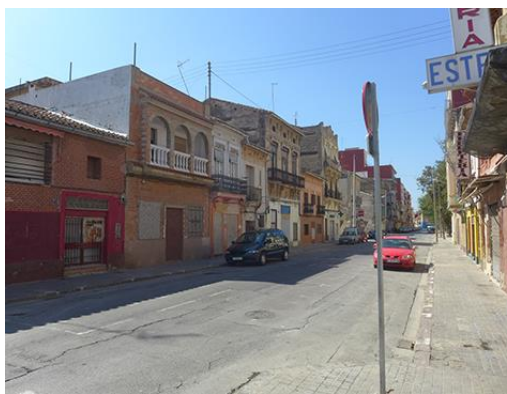
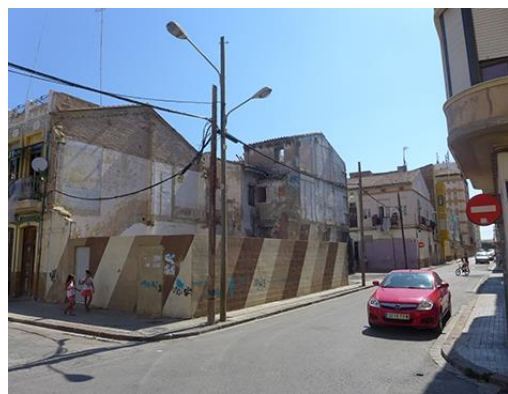
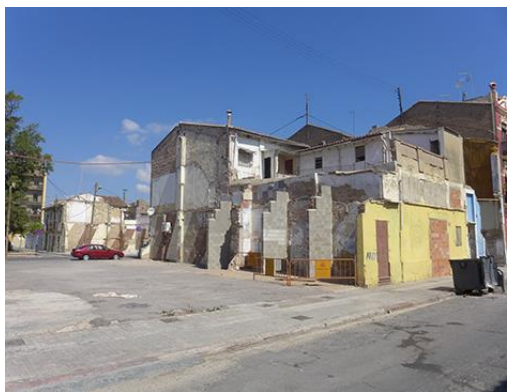
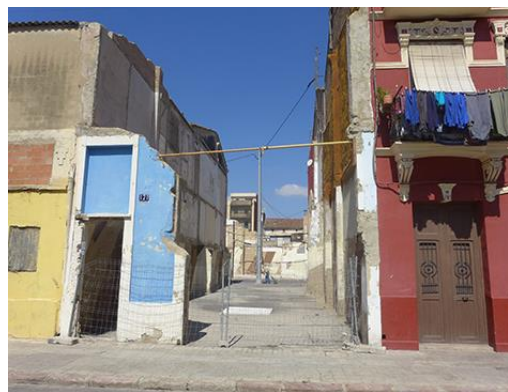
Edificaciones en mal estado y solares en el entorno de la zona cero

Por otro lado, la elevada degradación de la escena urbana, principalmente en el entorno de la llamada zona 0 (correspondiente con el área que ocupaba la prolongación de la Avenida de Blasco Ibáñez en el PEPRI derogado), es debida a la gran abundancia de solares, edificaciones y elementos de urbanización en mal estado, que introducen un elemento distorsionador en la percepción del conjunto.
